## ANALYS AV KULTURVÄRDEN & KONSEKVENSER AV EN EV. FLYTT AV GULA VILLAN, KARLSBODAVÄGEN KV MARIEHÄLL 1:10

DENNA UTREDNING HAR UTFÖRTS AV ARKITEKT MSA OCH  
BYGGNADSANTIKVARIERIE FIL.MAG PAUL WILUND & BYGGNADSANTIKVARIERIE  
FIL.KAND KALLE ANDERBERG ARBETET HAR UTFÖRTS UNDER OKTOBER  
2015 PÅ UPPDRAG AV STOCKHOLMS SBK GENOM CARLA HEDBERG

## MARIEHÄLL 1:10

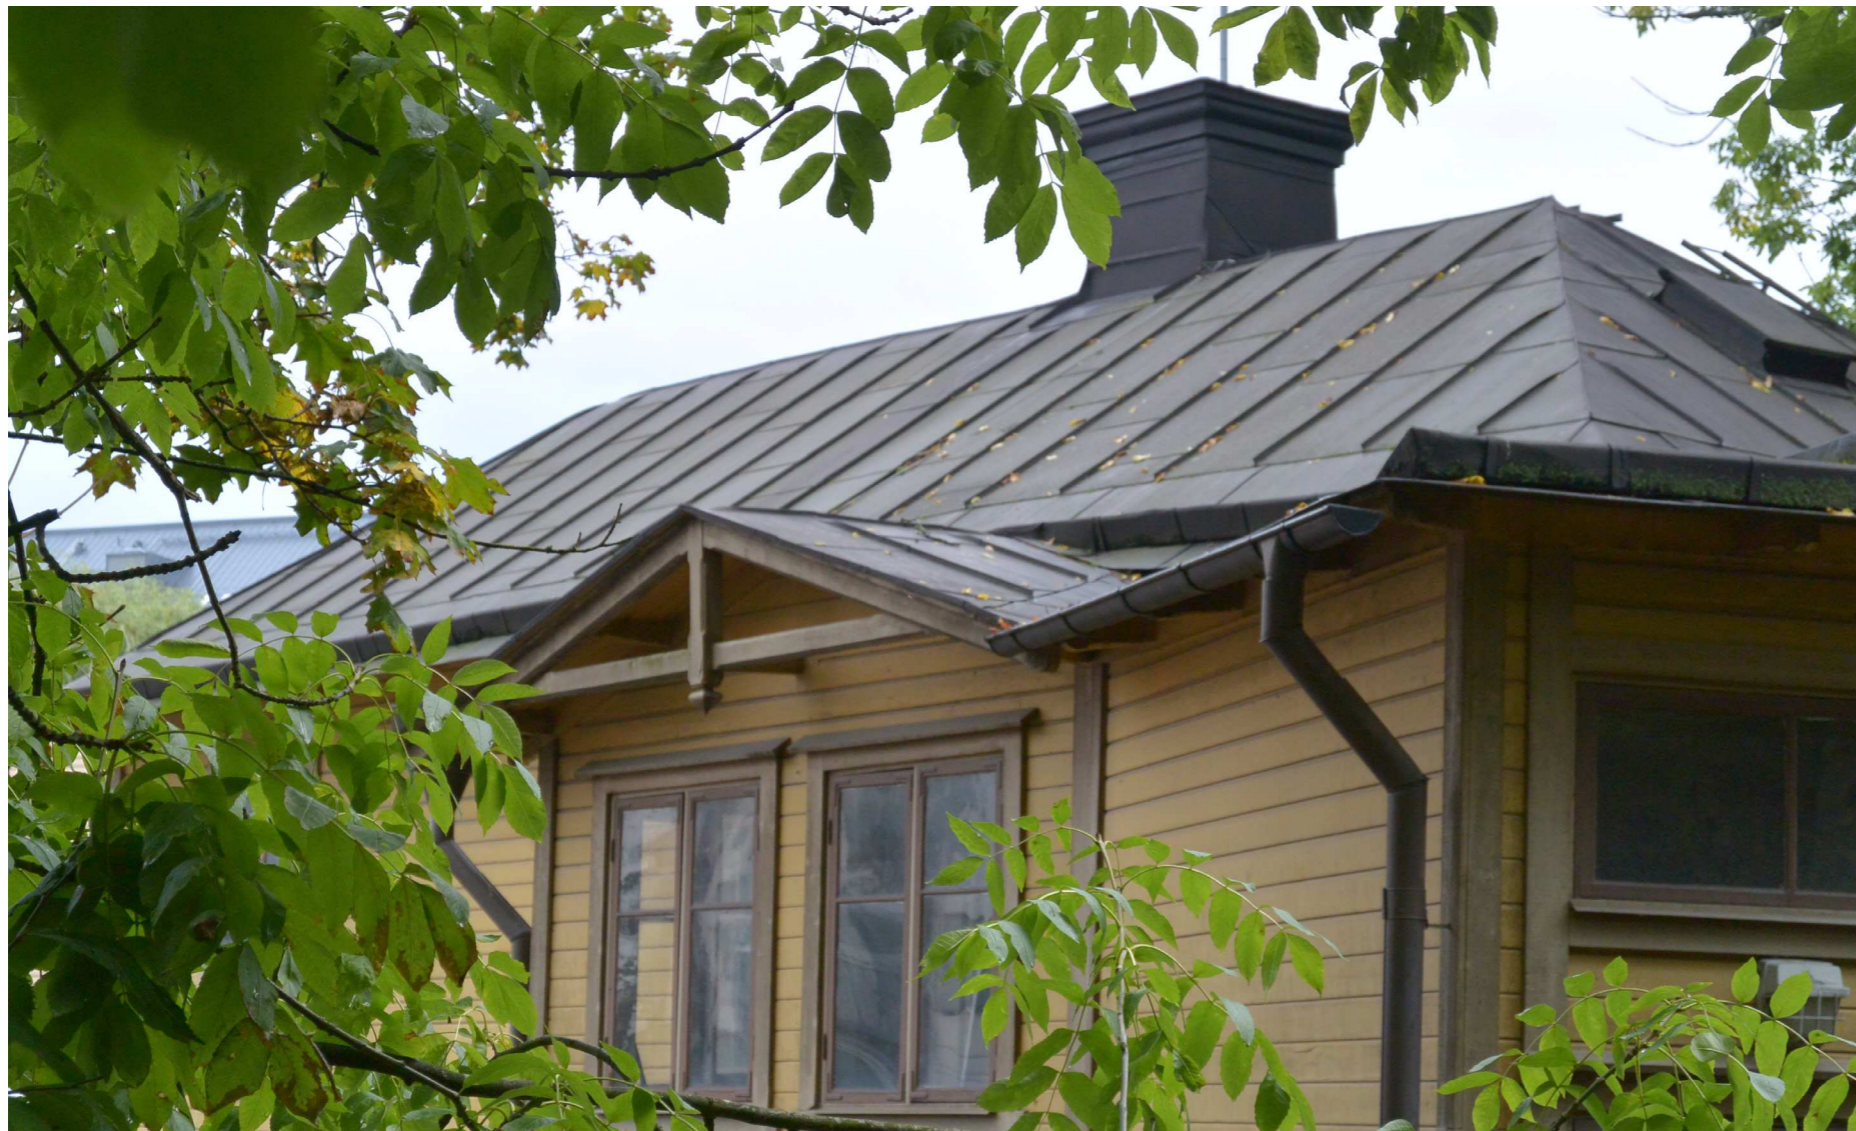
- BYGGNADENS TAKLANDSKAP SAMT FRONTONEN, ENTRÉVERANDAN MED SIN DEKORATIVA TAKSTOL I RÖSTET. SKORSTEN MED KARNISSVÄNGT KRÖN OCH VALMAT PLÅTTÄCKT TAK MED SKIVTÄCKNING.
- NEDRE RADEN FRÅN VÄNSTER: FASADEN MOT VÄSTER MED DET ÄLDRE TRAPPHUSET TILL VÄNSTER OCH TILL HÖGER OM DETTA DEN SEKUNDÄRT TILKKOMNA TOALET-TILLBYGGNADEN.
- FASAD MOT NORR, I BOTTENPLANET TILL VÄNSTER EN SEKUNDÄR DÖRR MED OMFATTNING SOM HAR ERSATT EN ÄLDRE DÖBATTANGDÖRR (PARDÖRR). TILL HÖGER OM DETTA EN IGENSATT ÖPPNING SAMT EN DÖRR I BOTTENVÅNINGEN PÅ ENTRÉVERANDAN VILKEN LEDER TILL EN MINDRE FARSTU
- GRUNDENS STENKVADRAR ÄR MURADE MED ETT BRUK SOM TROLIGEN ÄR ETT KC, FOGARNA ÄR DRAGNA

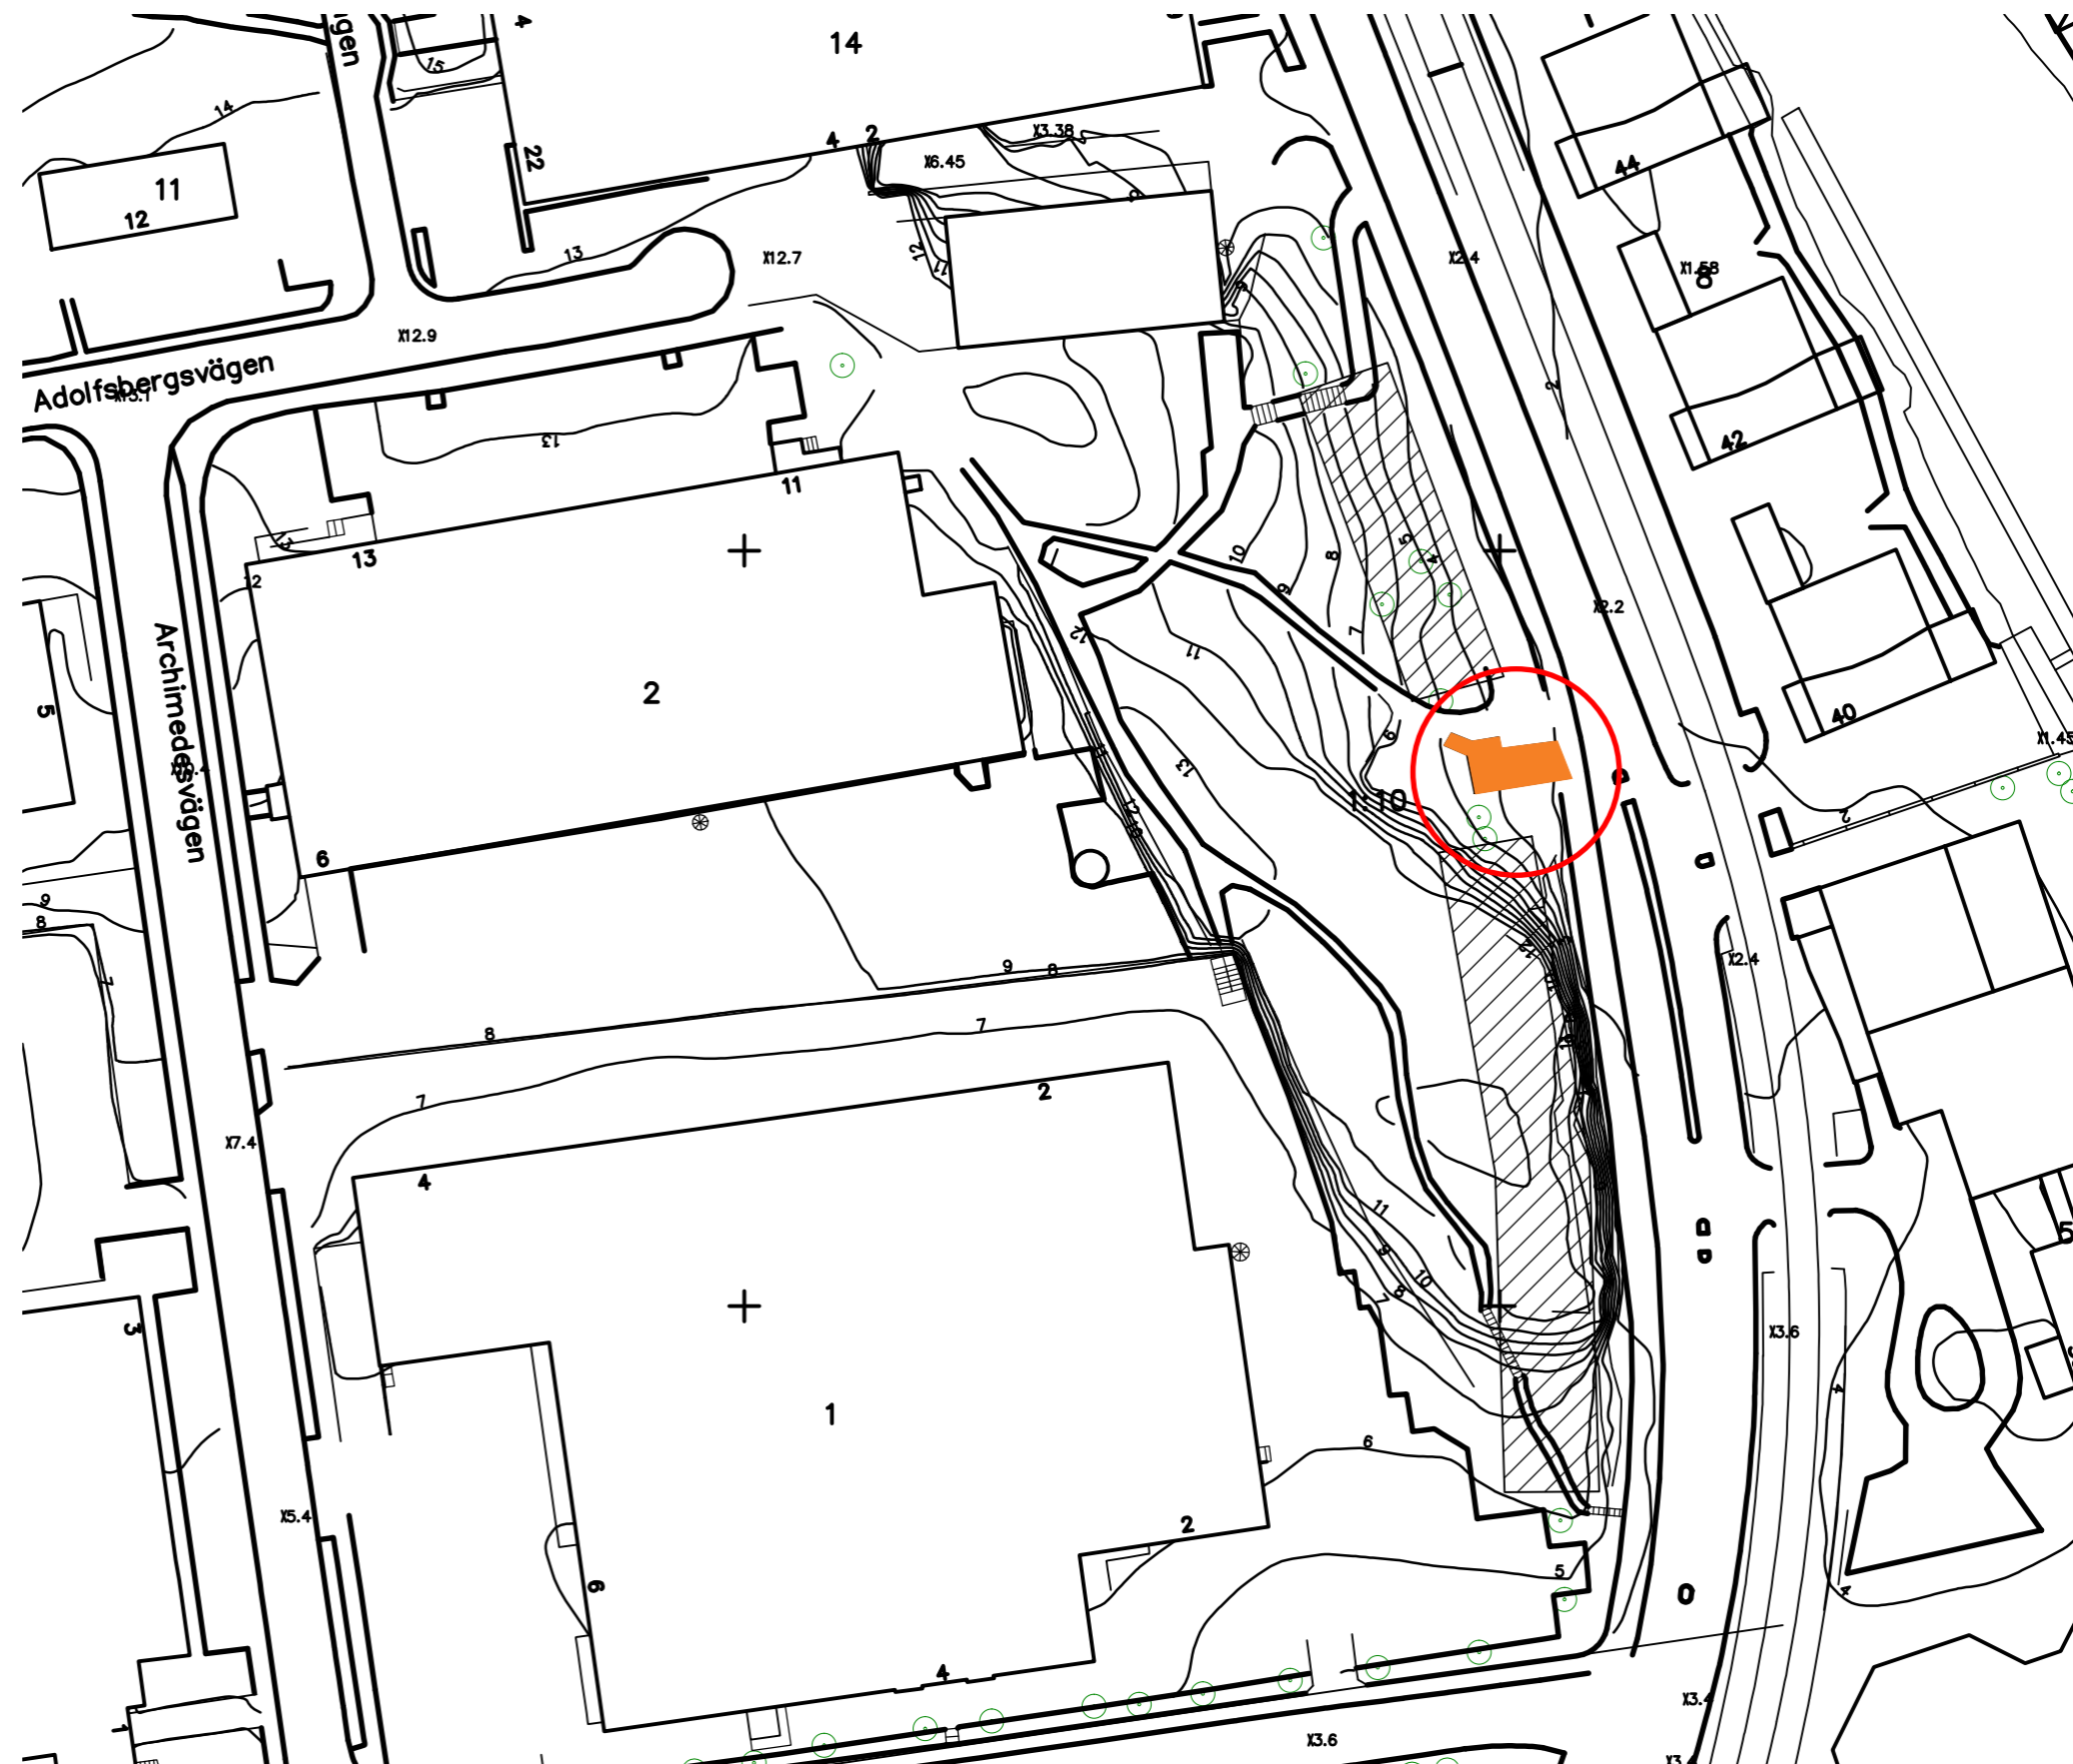
**B. FLYTT NÅGOT LÄNGRE MOT  
VÄST I BEFINTLIGT LÄGE**

En flytt någon meter mot väst skulle innebära att byggnaden hamnar något mer skyddat. Detta skulle kunna innebära trafiktekniska fördelar. Huvuddelen av de värden byggnaden har i befintligt läge bevaras. På samma sätt som vid ett bevarande på befintlig plats kan dessa värden förstärkas om närmiljön med den äldre vägsträckningen och husgrunderna görs mer avläsbara och om byggnaden restaureras varsamt så dess karaktär av enkel sekelskiftesbebyggelse görs tydligare.

På samma sätt som i alternativ A, D och E har läget även värden för caféverksamheten då byggnaden är väl synlig från Karlsbodavägen. Sammanhanget torde med en så liten flytt kunna betraktas som i det närmaste autentiskt. Alternativet innebär precis om i alternativ A att två av fjorton enheter av den planerade nybyggnelsen inte kan uppföras.
