Upprustningsplan för lekplatser och parklekar inom Farsta stadsdelsområde

Del 1: Svedmyra, Tallkrogen

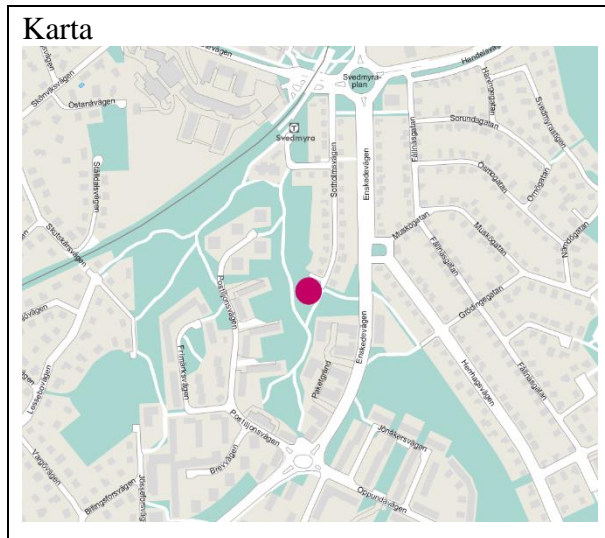
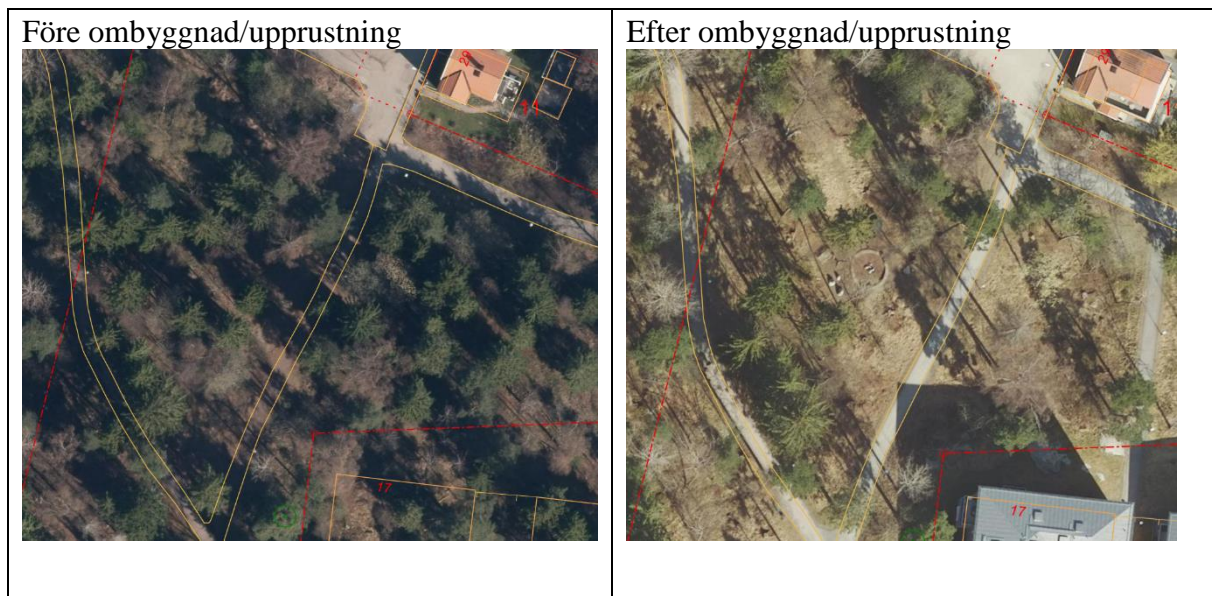
Lekplats: Fågelboparken
Stadsdel: Svedmyra

Åtgärder utförda år:	2015
Beskrivning av åtgärder:	Nyanlagd 2015
Noteringar parkplan:	Liten lekplats med fågeltema. Värna naturlek och skogskänsla.
Ytbeläggningar:	Grus i naturmiljö. Bra skick

Lekutrustning:	Färgen har bleknat på fåglar i betong, i övrigt i gott skick.
Möbler:	Löst bänkbord som flyttas runt en del.
Staket/hägnad:	-
Övrigt:	-
Behov av åtgärder:	Inget utöver sedvanligt underhåll
Bedömd investeringskostnad	Ingen

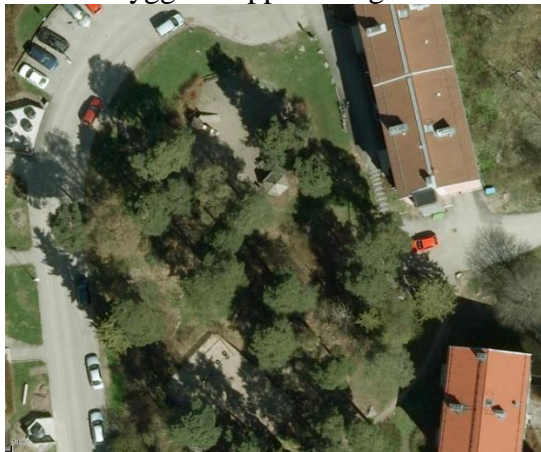
Före ombyggnad/upprustning

Åtgärder utförda år:	2017
Beskrivning av åtgärder:	Upprustad och delvis omgestaltad 2017. Ombyggnaden har skett i enlighet med Farstas lokala parkplan.
Noteringar parkplan:	Värna platsens yta, stora träd, platsen som samlingsyta och naturkaraktär. Utveckla platsens lekfunktioner och möjlighet att odla.
Ytbeläggningar:	Grusbeläggningar i bra skick. Det uppstår dock problem med erosion på grusvägen mellan parkens olika delar på grund av att vatten från gatan rinner in i parken.

Lekutrustning:	Lekutrustningen är i bra skick.
Möbler:	Möbler är i bra skick
Staket/hägnad:	-
Övrigt:	Grillplats och regnskydd i bra skick.
Behov av åtgärder:	Trafikkontoret har höjt kantsten vid entrén till parken. Man kan överväga om man längre ned på Frimärksvägen ska sänka kantsten för att leda in dagvatten i parken. Själva lekplatsen har inga behov av upprustning.
Bedömd investeringskostnad:	Ingen

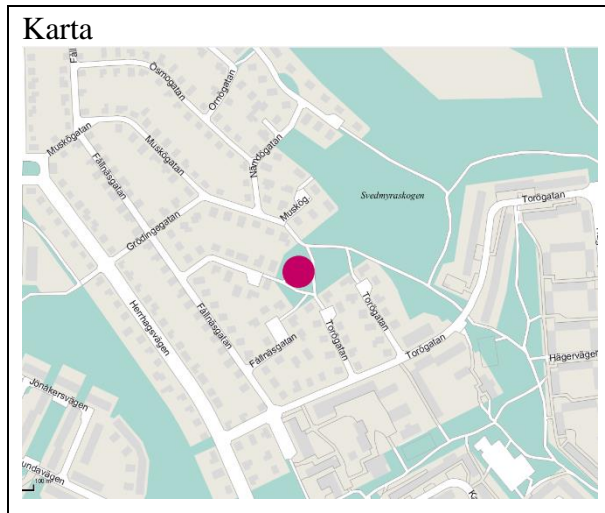
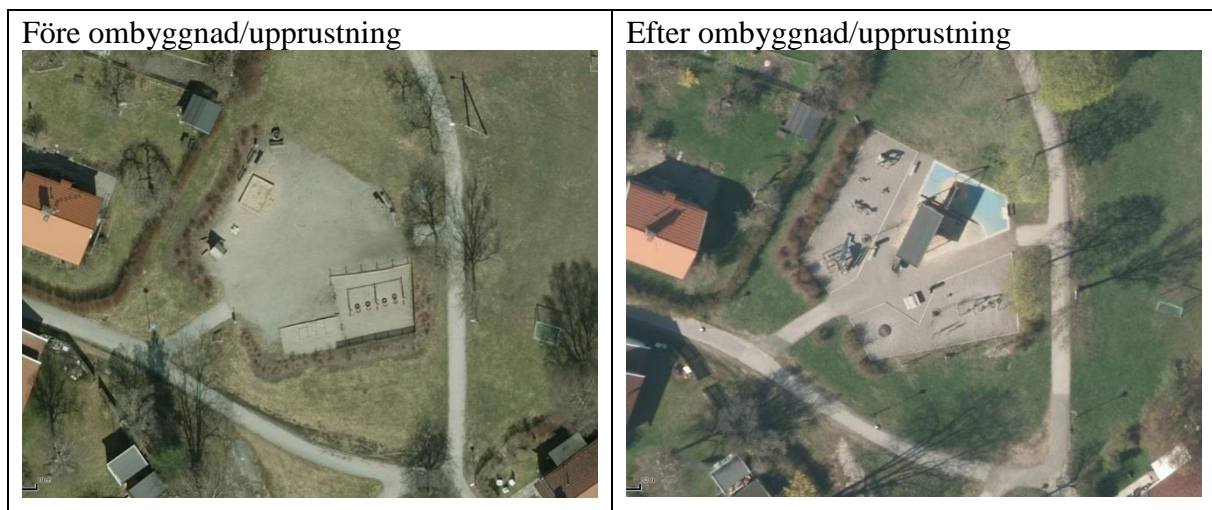
Lekplats: Fållnäsgratan
Stadsdel: Svedmyra

Åtgärder utförda år:	2011
Beskrivning av åtgärder:	Upprustad 2011
Noteringar parkplan:	Tydliggör kopplingen till Svedmyraskogen. Värna den omgivande naturmarken och de öppna gräsytorerna.
Ytbeläggningar:	Ytbeläggningar grus i bra skick. Trädäck runt sandlåda är utsatt för fukt och blir rötskadad.
Lekutrustning:	Lekutrustningen är i bra skick.
Möbler:	Möbler är i bra skick

Staket/hägnad:	-
Övrigt:	Solskydd över sandlåda i bra skick
Behov av åtgärder:	Inget utöver sedvanligt underhåll
Bedömd investeringskostnad:	Ingen

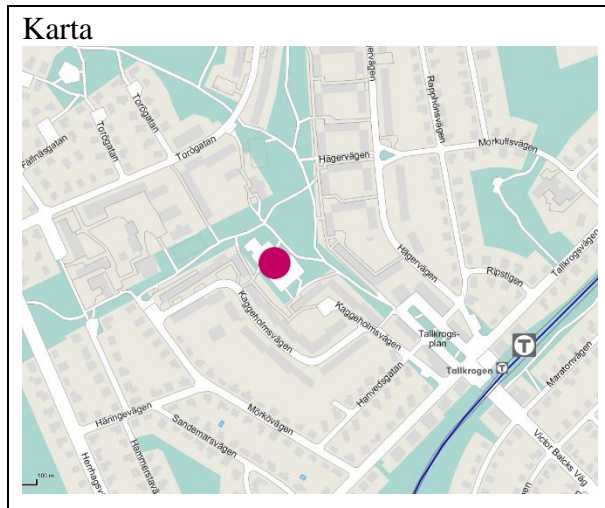
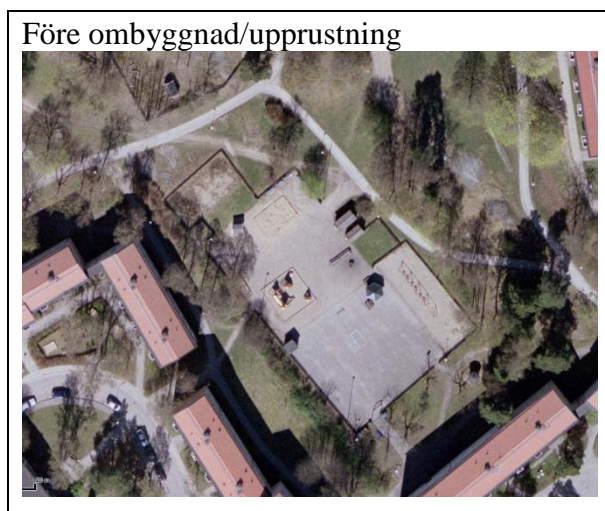
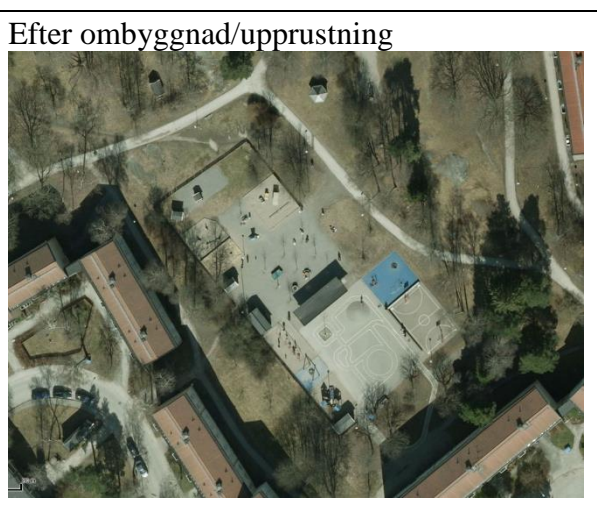
Lekplats: Parkleken Odlarängen
Stadsdel: Tällkrogen

Åtgärder utförda år:	2006, 2016, 2017, 2018, 2020
Beskrivning av åtgärder:	Upprustad 2006. Två små lekbilar byttes mot ett lok 2016. En fallskyddsytta av gummi gjordes om 2017. Belysningen på lekplatsen gjordes om som trygghetsåtgärd 2018. Nytt staket runt parken byggdes 2020.
Noteringar parkplan:	Utveckla funktioner för äldre barn. Byt ut träd i grusyten på grund av dålig vitalitet. Utveckla växtligheten med tanke på biologisk mångfald.

Ytbeläggningar:	Ytbeläggningar av grus och asfalt i bra skick. Linjemålning i cykelslingan på asfaltsytan behöver förnyas. Fallskyddssanden till linbanan är i dåligt skick.
Lekutrustning:	Lekutrustningen är delvis sliten. Linbanan är av äldre modell.
Möbler:	Möbler är i dåligt skick. Platsen är dåligt försedd med sittplatser.
Staket/hägnad:	Staketet är i bra skick.
Övrigt:	Regnskyddet fyller inte sin funktion eftersom det är vinklat uppåt-utåt. Grill i dåligt skick.
Behov av åtgärder:	Byte av sliten lekutrustning, utöka antalet sittplatser, måla linjer för cykelslinga på asfalt. Bygg nytt regnskydd och grilltak. Småbarnsleken behöver kompletteras då olika redskap har uttrangerats efter hand. Lekstugan är delvis upprutten. Solsegel eller liknande över sandlådan är ett stort behov.
Bedömd investeringskostnad:	Stor

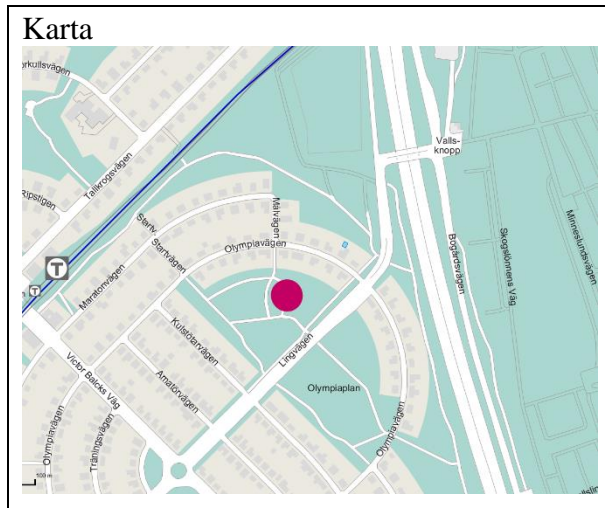
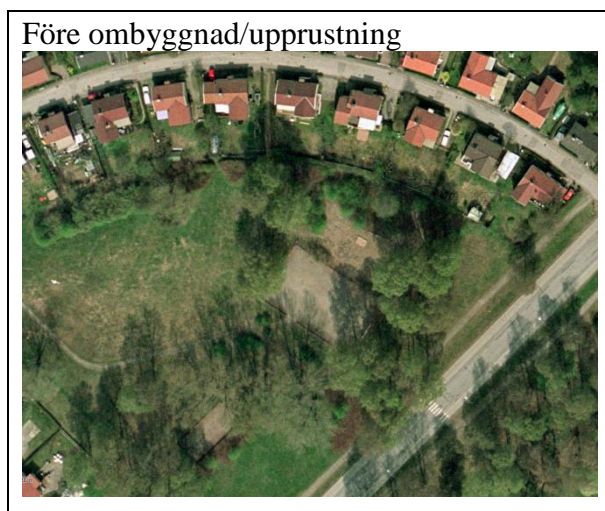
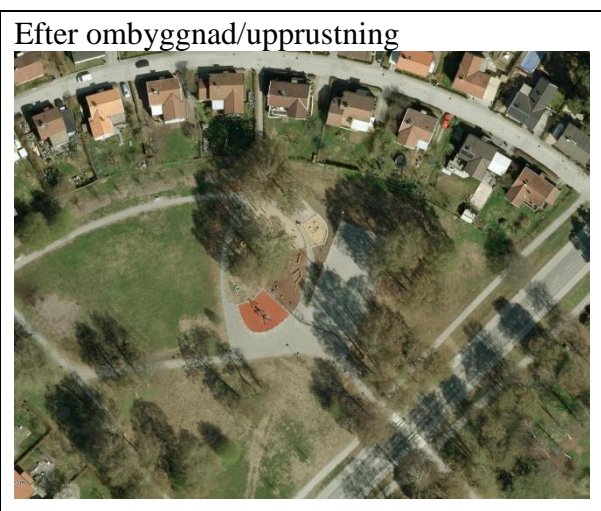
Lekplats: Olympiaplan Stadsdel: Tallkrogen

Åtgärder utförda år:	2009, 2021
Beskrivning av åtgärder:	Upprustad 2009. Sarger runt lekytor utbyta 2021 på grund av rötskador.
Noteringar parkplan:	Inget särskilt om lekplatsen.
Ytbeläggningar:	Ytbeläggningar av grus i gott skick.
Lekutrustning:	Lekutrustning i delvis i gott skick.
Möbler:	Möbler är i bra skick.
Staket/hägnad:	Repen bör bytas ut.

Övrigt:	
Behov av åtgärder:	Byte/renovering av viss lekutrustning.
Bedömd investeringskostnad:	Liten

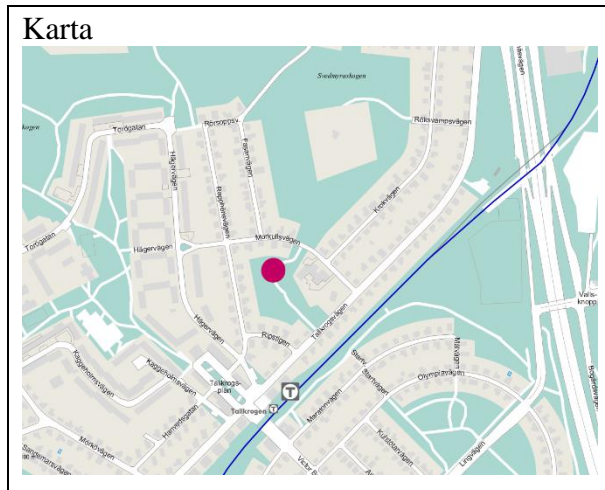
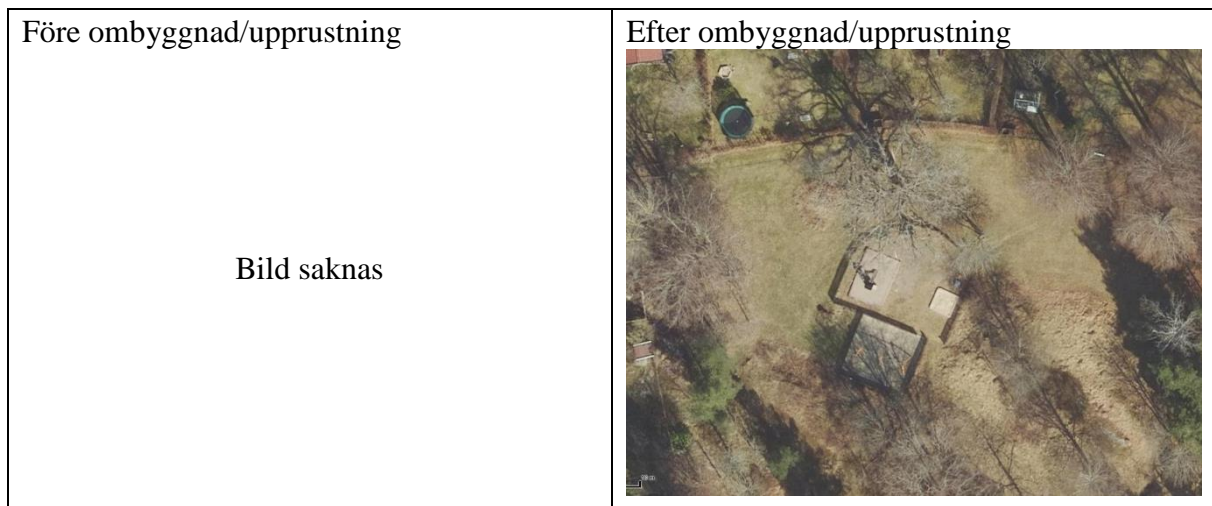
Lekplats: Morkullsvägen (Svampboken)
Stadsdel: Tullkrogen

Åtgärder utförda år:	1997, 2016
Beskrivning av åtgärder:	Lekplatsen har inte genomgått någon större upprustning sedan den byggdes på sjuttioalet. Lekställning och sandlåda byggdes 1997. Gungställning och fallskyddsytta under gungor byttes ut 2016.
Noteringar parkplan:	Utveckla lekvärdet inom befintliga lektytor genom att byta utrustning till lekutrustning med fler lekvärden. Integrera naturmarken i leken.
Ytbeläggningar:	Ytbeläggningar av grus i dåligt skick.
Lekutrustning:	Lekutrustning i bra skick

Möbler:	Möbler är i bra skick.
Staket/hägnad:	Staket i dåligt skick, bör bytas ut eller rivas.
Övrigt:	Sarg runt yta med klätterställning är rötskadad.
Behov av åtgärder:	Staket, sarger och grusytor behöver åtgärdas.
Bedömd investeringskostnad:	Avvecklas på sikt
