Upprustningsplan för lekplatser och parklekar inom Farsta stadsdelsområde

Del 3: Sköndal, Farsta

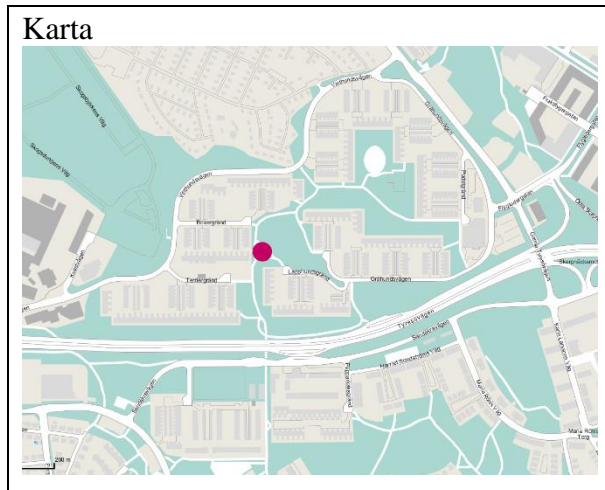
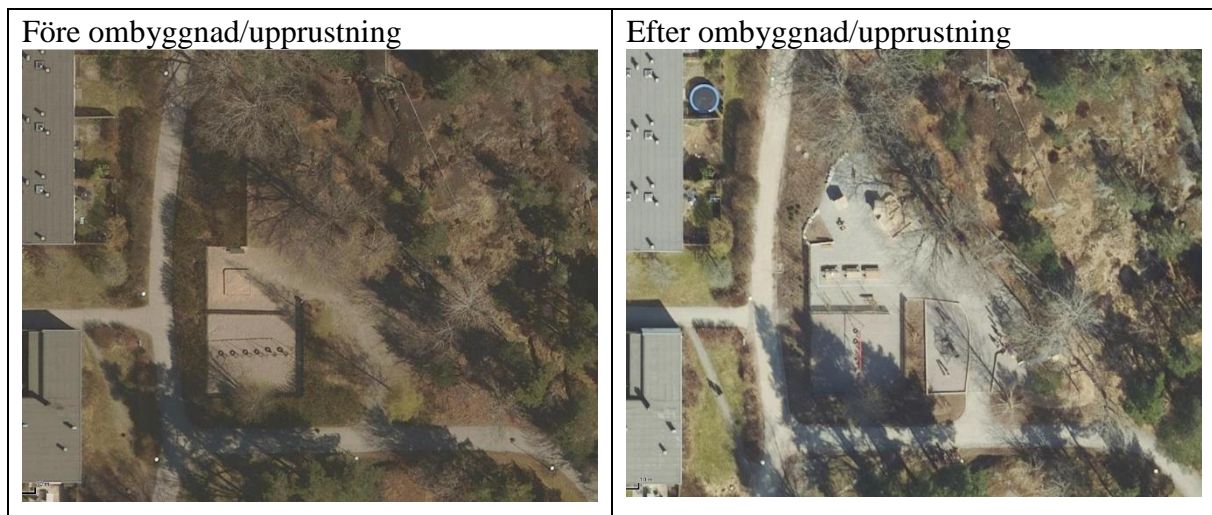
Lekplats: Lapphundsgränd
Stadsdel: Sköndal

Staket/hägnad:	Staketet runt parken togs delvis bort i samband med upprustningen. Den del av staketen som är kvar åtgärdades inte.
Övrigt:	-
Behov av åtgärder:	Byte staket.
Bedömd investeringskostnad:	Liten

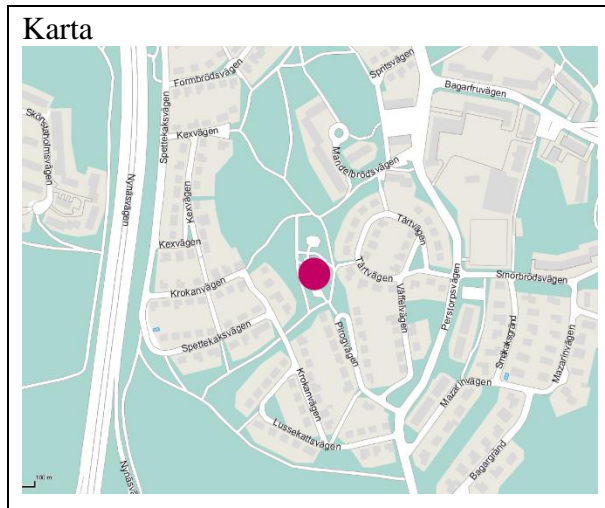
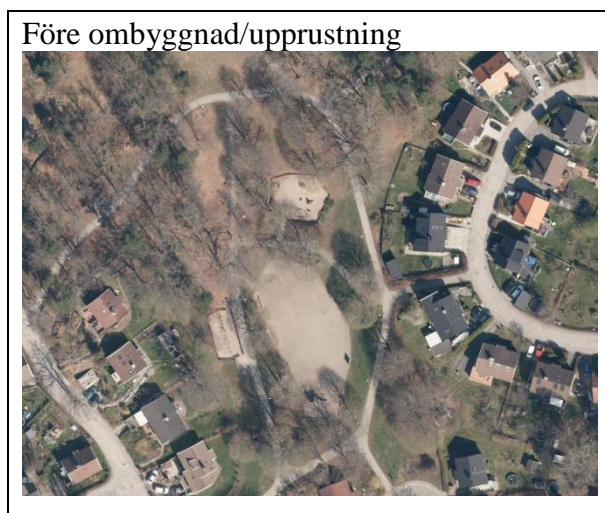
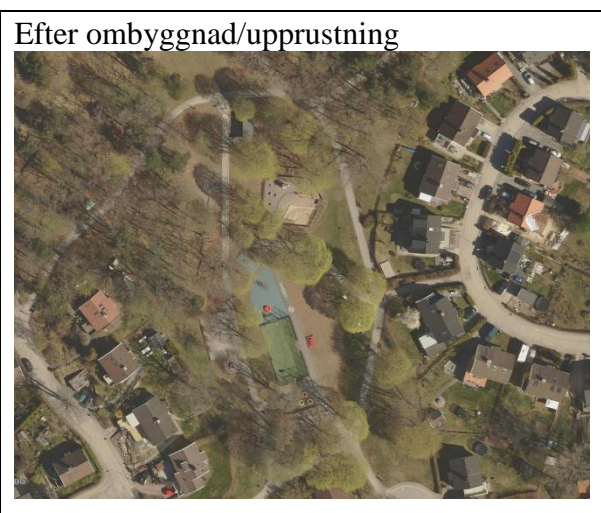
Lekplats: Eklunds hage
Stadsdel: Sköndal

Åtgärder utförda år:	2015
Beskrivning av åtgärder:	Lekplatsen omgestaltad och upprustad 2015
Noteringar parkplan:	Utveckla solskydd vid sandlåda. Värna koppling till naturmark samt naturleken. Anpassa skötsel och upprustningsbehov till det hårda trycket på parken.
Ytbeläggningar:	Ytbeläggningar är i bra skick.
Lekutrustning:	Lekutrustningen är i bra skick.
Möbler:	Möbler från Nola i dåligt skick.

Övriga möbler är i gott skick.
Staket/hägnad:	Staket är i bra skick.
Övrigt:	-
Behov av åtgärder:	Möbler från Nola behöver åtgärdas.
Bedömd investeringskostnad:	Liten

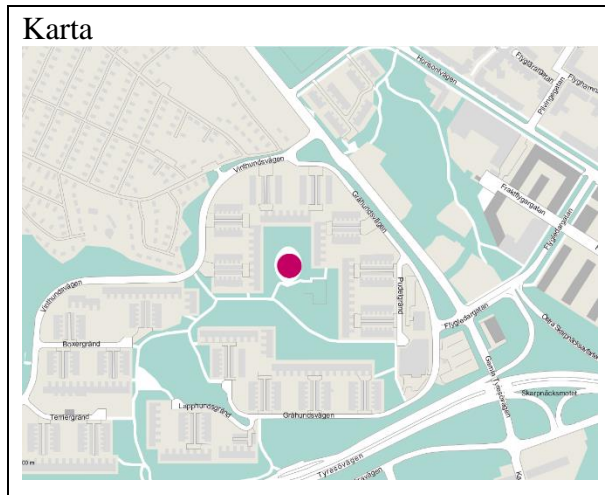
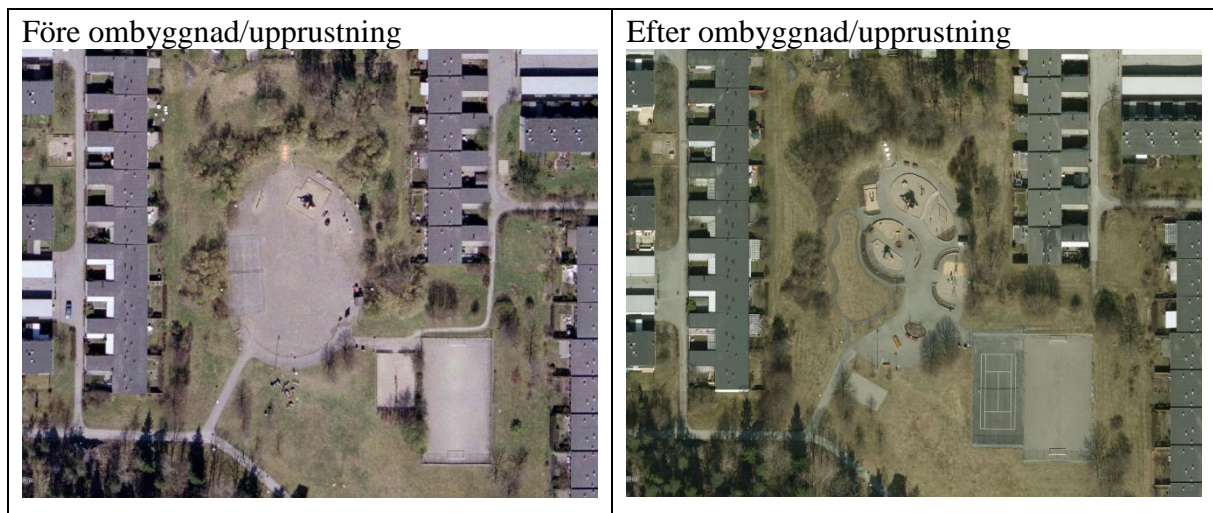
Lekplats: Skallet
Stadsdel: Sköndal

Lekutrustning:	I parken finns en större lekställning som stått på platsen sedan 80-tal eller tidigt 90-tal som kan behöva bytas ut. Loket behöver åtgärdas.
Möbler:	Möbler är i gott skick.
Staket/hägnad:	-
Övrigt:	-
Behov av åtgärder:	Byte av stor klätterställning. Upprustning/byte av loket.
Bedömd investeringskostnad:	Medel

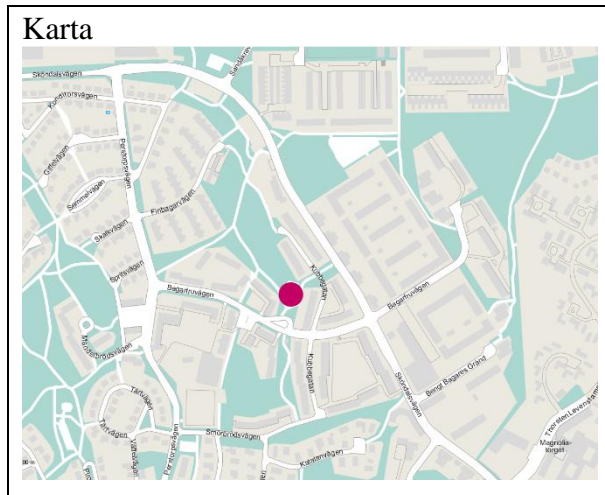
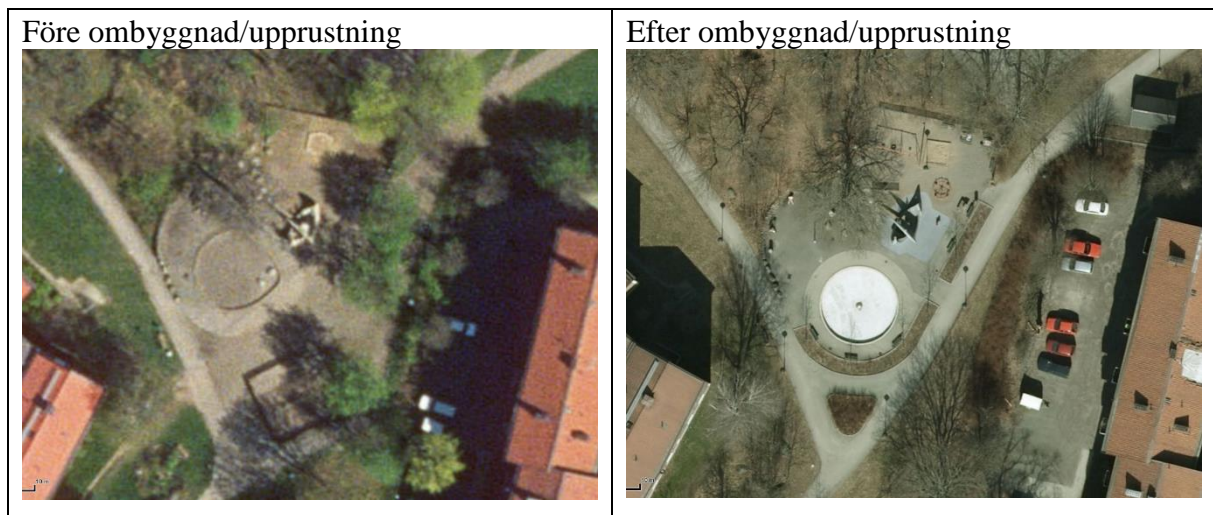
Lekplats: Skeppet
Stadsdel: Sköndal

Åtgärder utförda år:	2002, 2016, 2017, 2022
Beskrivning av åtgärder:	Upprustad 2002. Gungställning inklusive fallunderlag utbytt 2016. Plaskdammens botten gjordes om 2017. Nya större papperskorgar monterades 2022
Noteringar parkplan:	Leken bör utvecklas även för äldre barn. Värna lekplatsens koppling till naturmarken och utveckla den kopplingen.
Ytbeläggningar:	Gummibeläggning under vikingaskeppet behöver åtgärdas.
Lekutrustning:	Lekutrustningen är i bra skick
Möbler:	Möbler är i dåligt skick.

Staket/hägnad:	Lekplatsstaket är i gott skick. Planteringsskydd har brister.
Övrigt:	-
Behov av åtgärder:	Åtgärda gummibeläggning och möbler. Ta bort planteringsskydd.
Bedömd investeringskostnad:	Liten

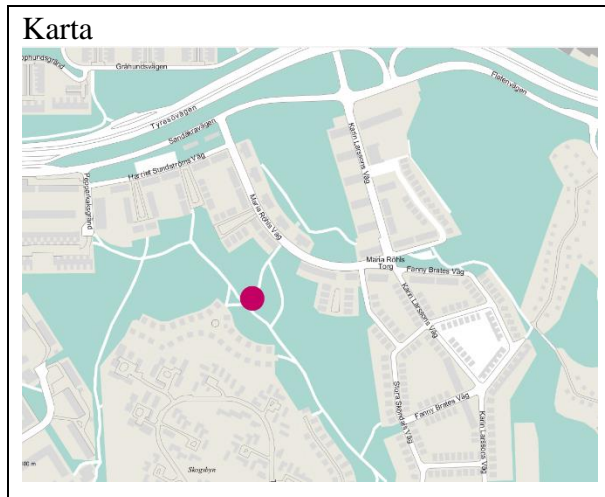
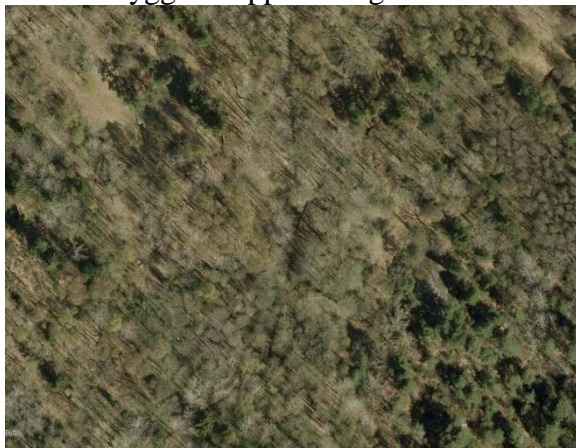
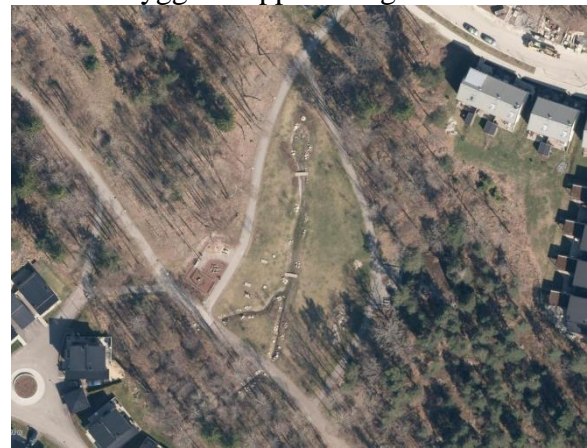
Lekplats: Vackra Nannas park
Stadsdel: Sköndal

Åtgärder utförda år:	2011
Beskrivning av åtgärder:	Nyanlagd 2011
Noteringar parkplan:	Utveckla naturlek
Ytbeläggningar:	Ytbeläggningar är i gott skick.
Lekutrustning:	Lekutrustningen är i gott skick.
Möbler:	Möbler är i bra skick. Trädäck/sittflak är i dåligt skick.
Staket/hägnad:	Insprängningsskydd vid gunga i gott skick. Säkerhetsstängsel i gott skick.

Övrigt:	-
Behov av åtgärder:	Åtgärda trädäck/sittflak på gräsmattan.
Bedömd investeringskostnad:	Liten

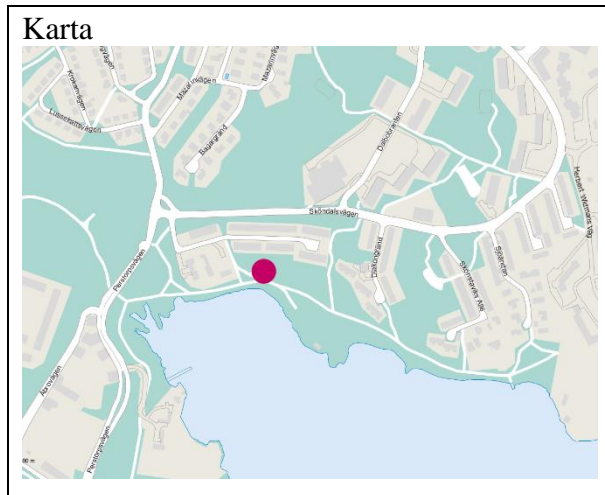
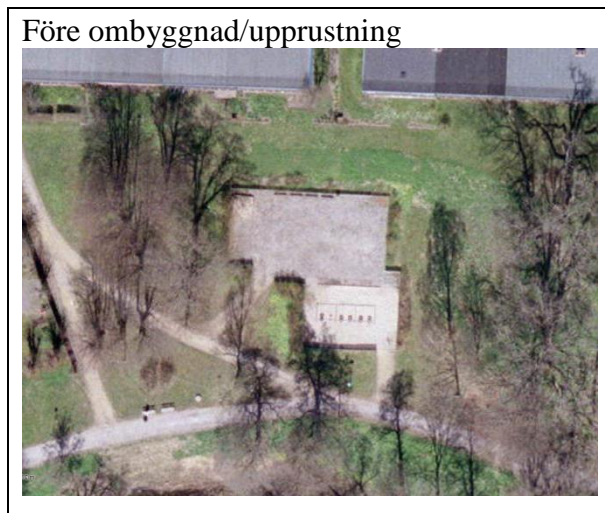
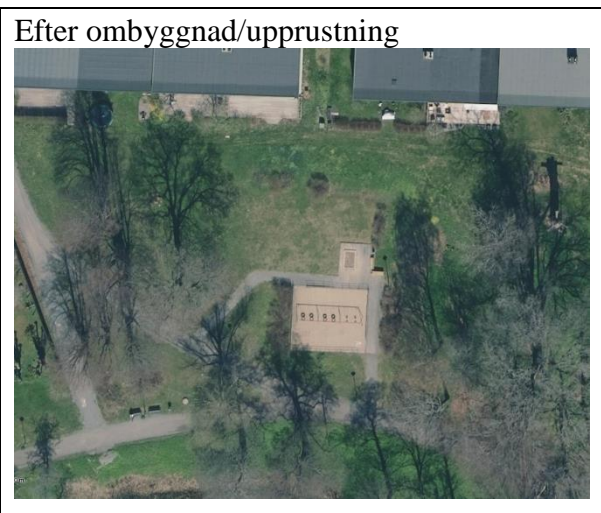
Lekplats: Sköndalsbro
Stadsdel: Sköndal

Åtgärder utförda år:	2009, 2015
Beskrivning av åtgärder:	Platsen renoverad 2009. Gungställning inklusive fallskydd bytt 2015.
Noteringar parkplan:	Inget särskilt om lekplatsen
Ytbeläggningar:	Trädäcket är i dåligt skick.
Lekutrustning:	Lekutrustningen är i gott skick.
Möbler:	Möbler är i ok skick. Saknar armstöd.
Staket/hägnad:	Räcke runt gungställning i bra skick.

Övrigt:	
Behov av åtgärder:	Lekplatsen avvecklas efterhand lekutrustningen döms ut.
Bedömd investeringskostnad:	Avvecklas på sikt.

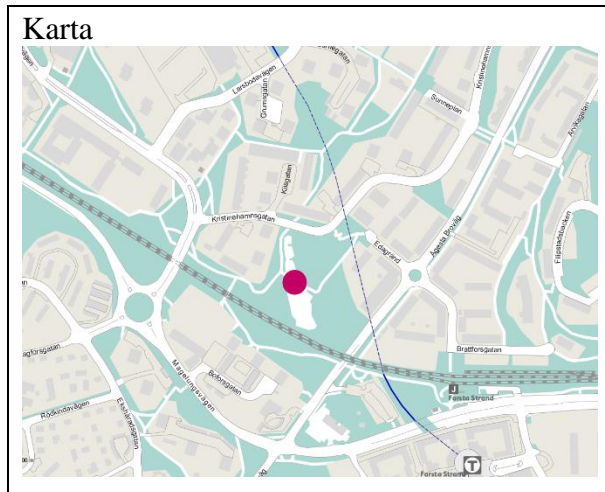
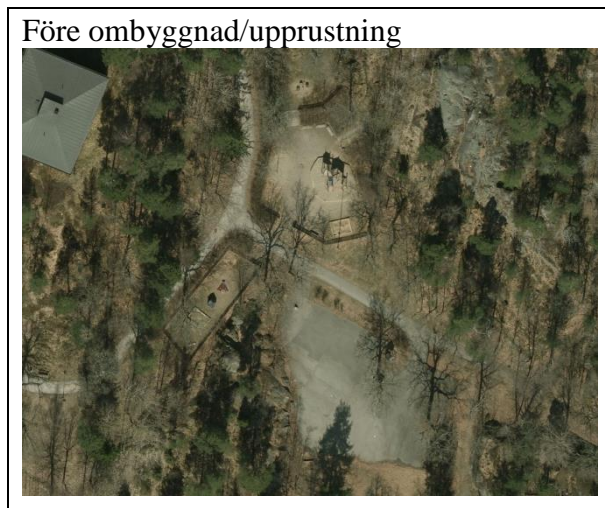
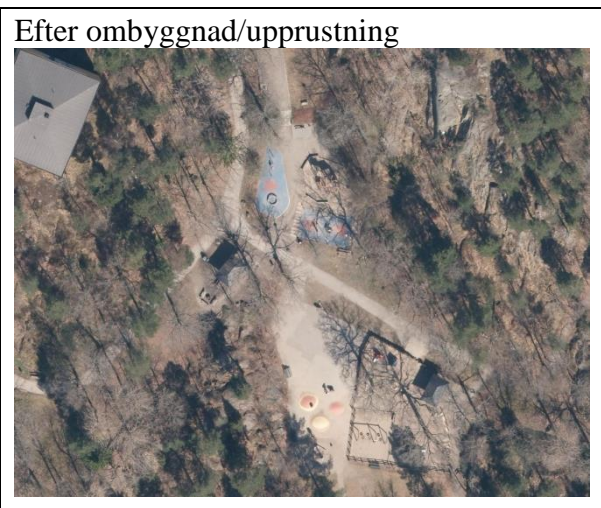
Lekplats: Klyftan
Stadsdel: Farsta

Åtgärder utförda år:	2010
Beskrivning av åtgärder:	Lekplatsen upprustad 2010.
Noteringar parkplan:	Värna den fina balansen mellan öppet och slutet i parken och att den utnyttjar naturen till lek på ett bra sätt.
Ytbeläggningar:	Ytbeläggningar är i bra skick.
Lekutrustning:	Lekutrustningen är i bra skick.
Möbler:	Möbler är i bra skick.
Staket/hägnad:	Staket runt del av lekplatsen i dåligt skick

Övrigt:	-
Behov av åtgärder:	Staket åtgärdas.
Bedömd investeringskostnad:	Liten

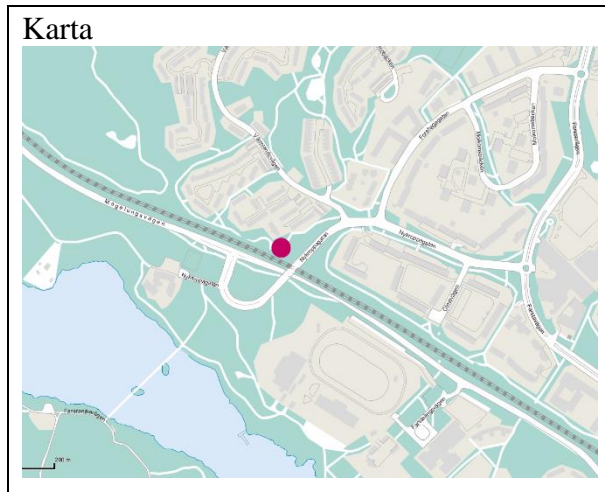
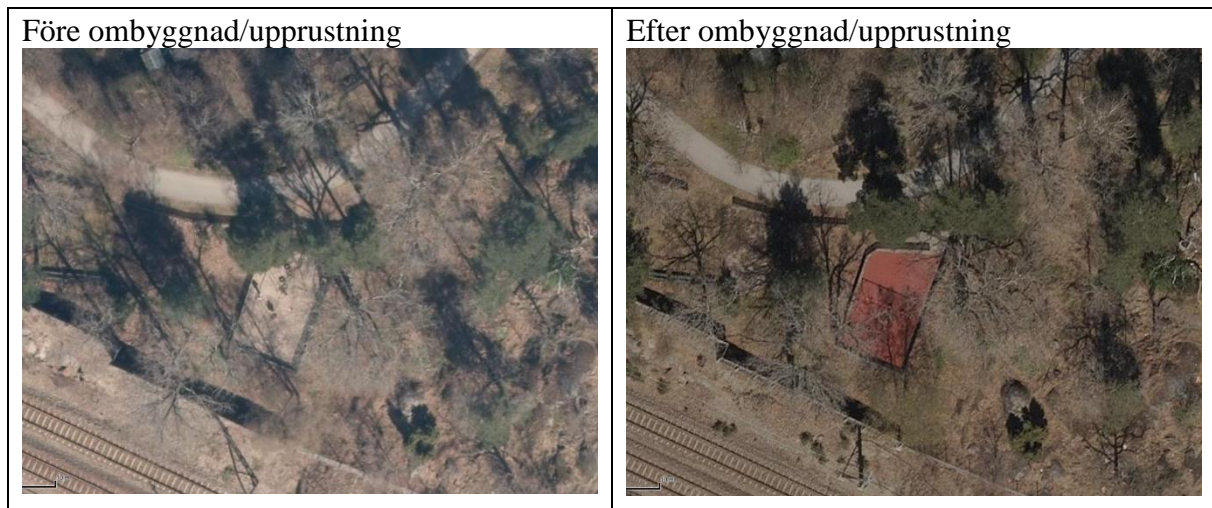
Lekplats: Värmlandsvägen
Stadsdel: Farsta

Åtgärder utförda år:	2014
Beskrivning av åtgärder:	En gungställning som byttes 2014 inklusive fallskydd.
Noteringar parkplan:	Inget särskilt om platsen
Ytbeläggningar:	Ytbeläggningar är i bra skick.
Lekutrustning:	Lekutrustningen är i bra skick.
Möbler:	Möbler är i bra skick.
Staket/hägnad:	Staket runt lekplatsen är i dåligt skick.
Övrigt:	-

Behov av åtgärder:	Staketet behöver åtgärdas.
Bedömd investeringskostnad:	Liten

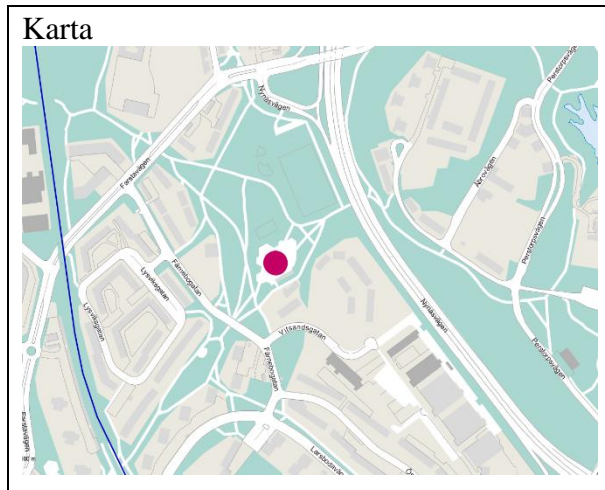
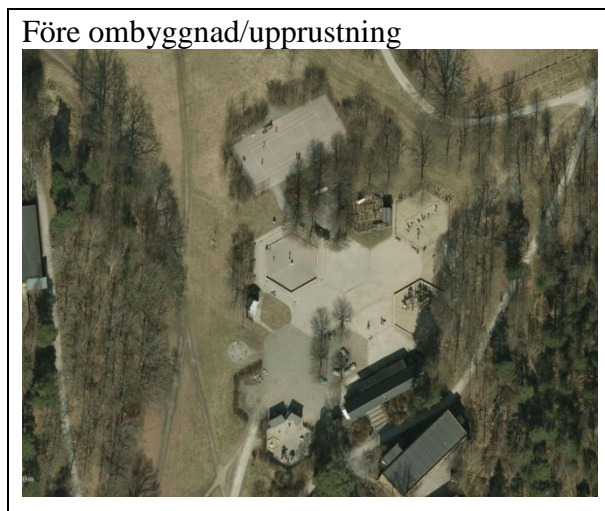
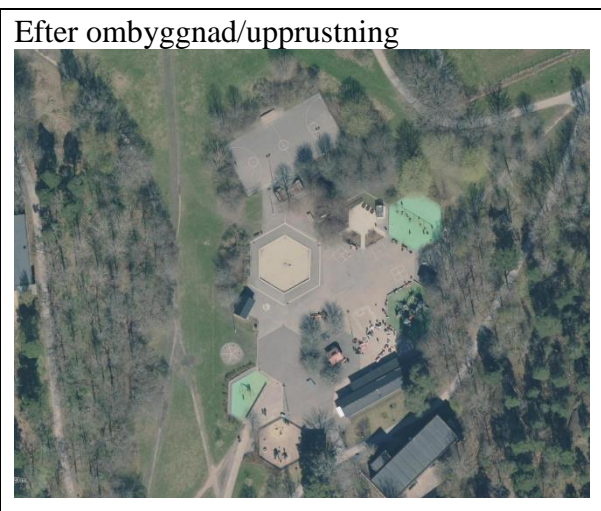
Lekplats: Parkleken Farstaängen
Stadsdel: Farsta

Ytbeläggningar:	Fallunderlag av konstgräs under klätterställning behöver bytas ut.
Lekutrustning:	Lekutrustning i småbarnslek är i dåligt skick .
Möbler:	Möbler är i bra skick.
Staket/hägnad:	Staket runt småbarnslek är i dåligt skick.
Övrigt:	Solskydd över leksandlåda är planerad 2023.
Behov av åtgärder:	Byte konstgräs under klätterställning. Byte av lekutrustning i småbarnslek. Komplettera med gunga för barn med funktionshinder (medborgarförslag) Nytt staket runt småbarnslek.
Bedömd investeringskostnad:	Medel
