Upprustningsplan för lekplatser och parklekar inom Farsta stadsdelsområde

Del 4: Larsboda, Farsta strand, Fagersjö

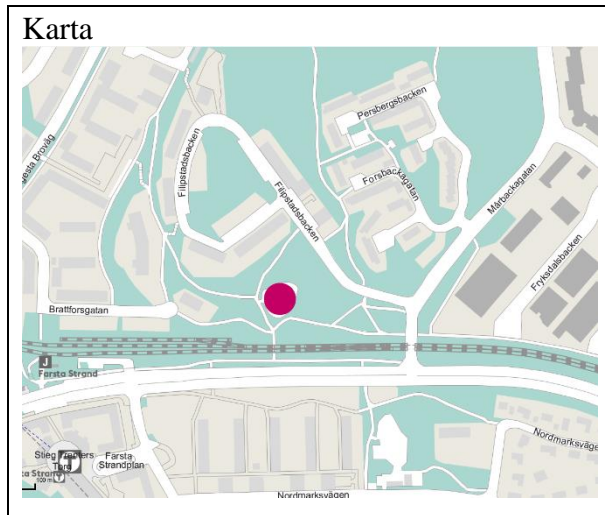
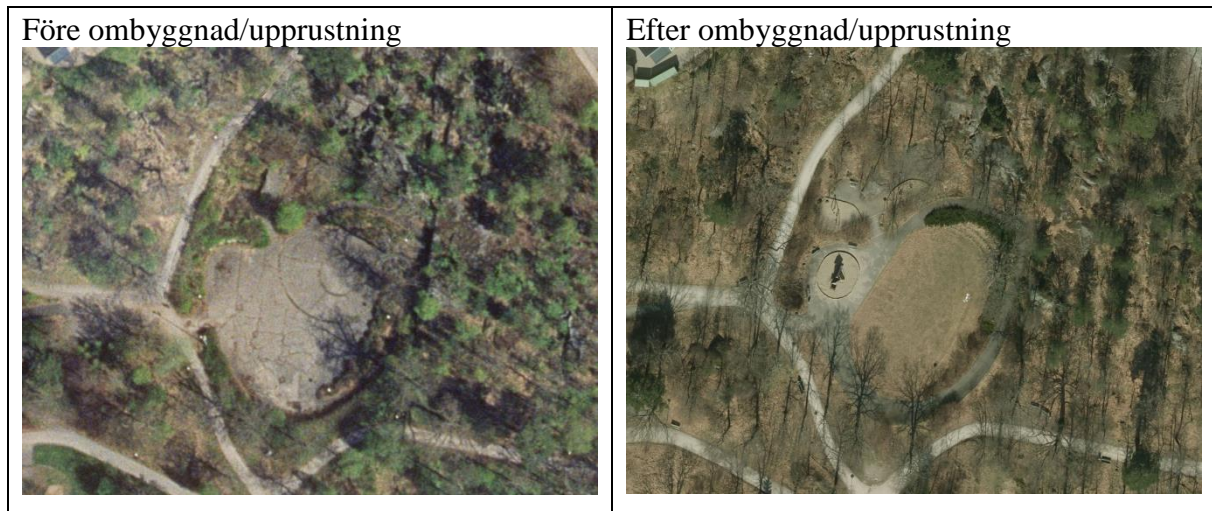
Lekplats: Klippbacken
Stadsdel: Larsboda

Åtgärder utförda år:	2000, 2021
Beskrivning av åtgärder:	Före detta parklek upprustad 2000. Möbler renoverades 2021.
Noteringar parkplan:	Värna den vackra karaktärsfulla platsen med stort naturinslag.
Ytbeläggningar:	Ytbeläggningar är i bra skick.
Lekutrustning:	Lekutrustningen är i bra skick.

Möbler:	Möbler är i bra skick
Staket/hägnad:	-
Övrigt:	Det pågår utredning för exploatering i närområdet. I samband med exploatering planeras för ombyggnad av lekplatsen av exploateringsnämnden.
Behov av åtgärder:	Inget utöver sedvanligt underhåll.
Bedömd investeringskostnad:	Ingen

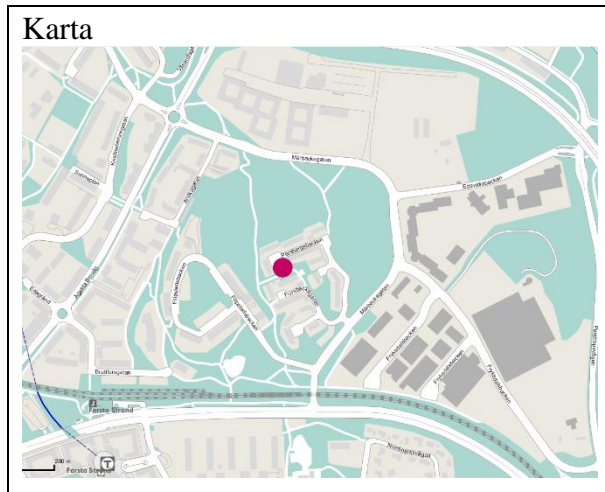
Lekplats: Persbergsbacken
Stadsdel: Larsboda

Åtgärder utförda år:	2000, 2016
Beskrivning av åtgärder:	Lekplatsen kompletterad med en liten lekställning 2000. Gungställning inklusive fallunderlag och stängsel runt ytan byttes ut 2016.
Noteringar parkplan:	Staket behöver bytas ut, alternativt tas bort.
Ytbeläggningar:	Ytbeläggningar är i bra skick.
Lekutrustning:	Vippunga är i dåligt skick.
Möbler:	Möblerna är i bra skick.
Staket/hägnad:	Staket i dåligt skick.

Övrigt:	I den nordöstra delen av parken finns problem med sättningar.
Behov av åtgärder:	Upprustning av lekplats.
Bedömd investeringskostnad:	Medel

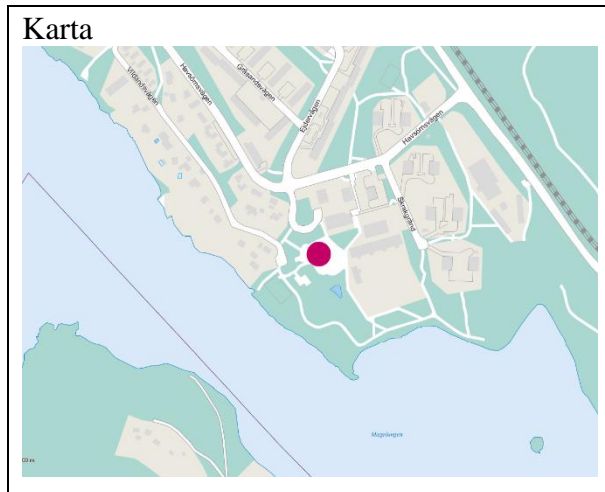
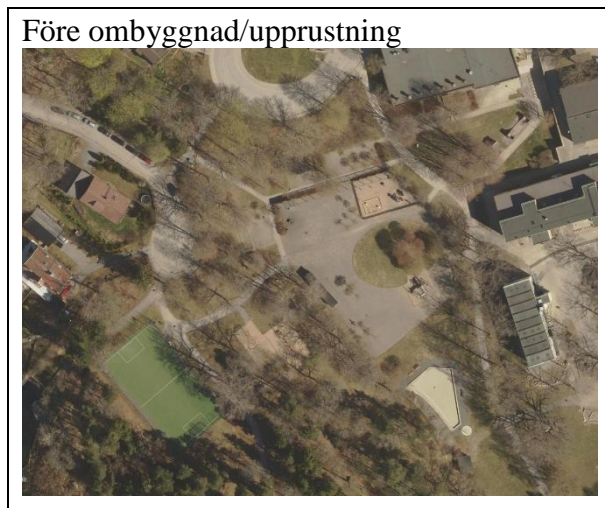
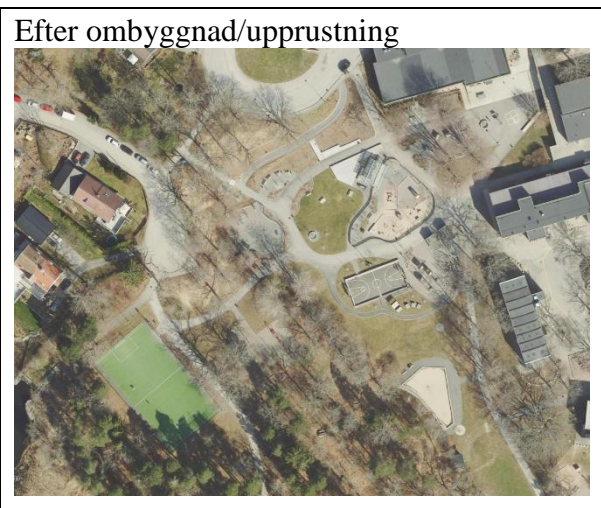
Lekplats: Aktivitetspark Måsen
Stadsdel: Fagersjö

Åtgärder utförda år:	2012, 2015, 2020
Beskrivning av åtgärder:	Bollplanen förseddes med konstgräs efter ett medborgarförslag 2012. Gungor inklusive fallunderlag byttes ut 2015. Parkens centrala delar omgestaltades och byggdes om 2020
Noteringar parkplan:	
Ytbeläggningar:	Konstgräs på bollplanen har nått sin tekniska livslängd och behöver bytas ut.
Lekutrustning:	Lekutrustning är i bra skick.

Möbler:	Möbler är i bra skick.
Staket/hägnad:	Staket och stängsel i bra skick.
Övrigt:	Fotbollsmål behöver bytas till mål med stål eller aluminiumnät.
Behov av åtgärder:	Byte av konstgräs. Byte av fotbollsmål på fotbollsplan.
Bedömd investeringskostnad:	Medel

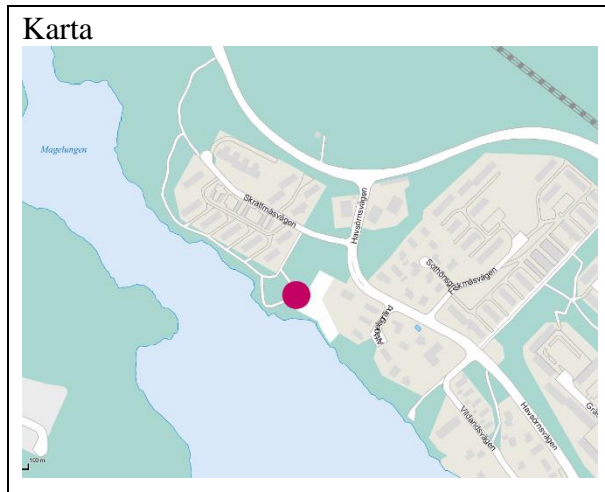
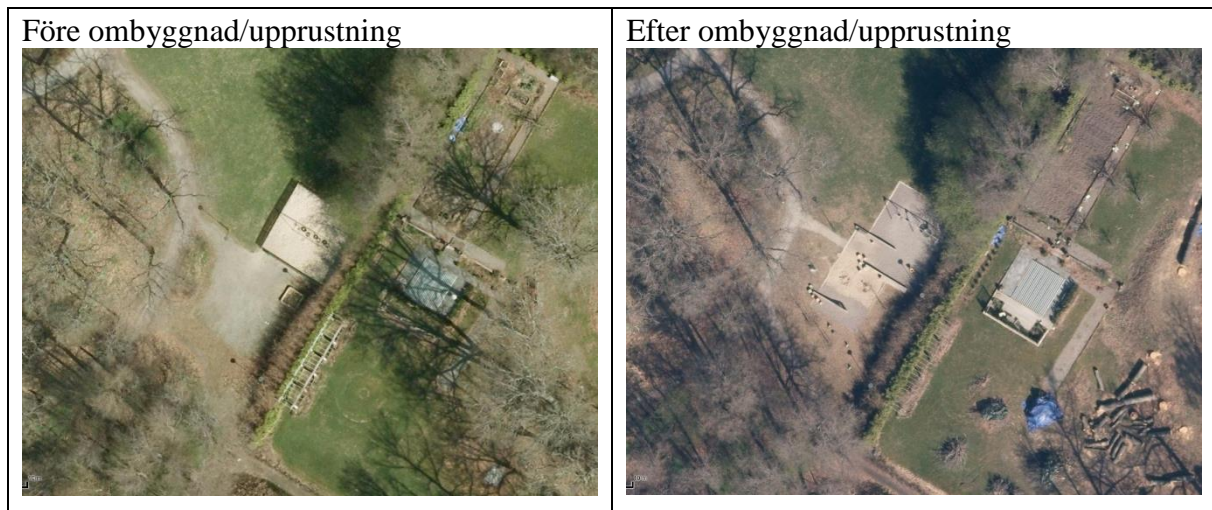
Lekplats: Skrattmåsvägen
Stadsdel: Fagersjö

Åtgärder utförda år:	2011, 2022
Beskrivning av åtgärder:	Lekplatsen rustades upp 2011. Grävskopa i leksandlådan bytt 2022.
Noteringar parkplan:	Inget särskilt för lekplatsen.
Ytbeläggningar:	Ytbeläggningar i bra skick
Lekutrustning:	Lekutrustning i bra skick.
Möbler:	Möbler är i bra skick.
Staket/hägnad:	-

Övrigt:	Lekplatsen kommer troligtvis att kompletteras och göras större i samband med kommande exploatering.
Behov av åtgärder:	Inget utöver sedvanligt underhåll.
Bedömd investeringskostnad:	Ingen

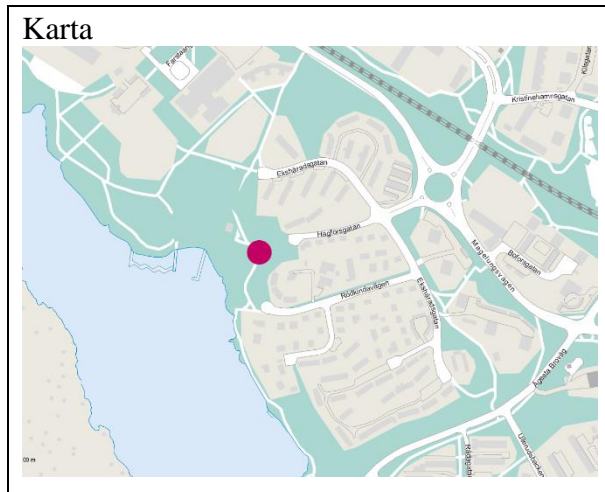
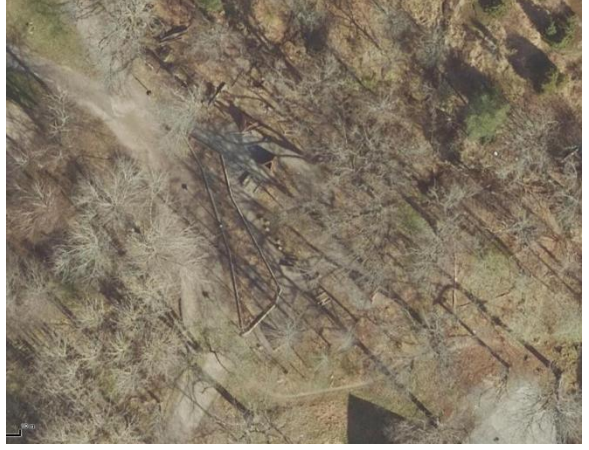
Lekplats: Kojbyggarland
Stadsdel: Farsta strand

Åtgärder utförda år:	2019
Beskrivning av åtgärder:	Nyanlagd 2019.
Noteringar parkplan:	Inget särskilt för lekplatsen.
Ytbeläggningar:	Ytbeläggningar i bra skick
Lekutrustning:	Lekutrustning i bra skick.
Möbler:	Möbler är i bra skick.
Staket/hägnad:	-
Övrigt:	-

Behov av åtgärder:	Inget utöver sedvanligt underhåll.
Bedömd investeringskostnad:	Ingen

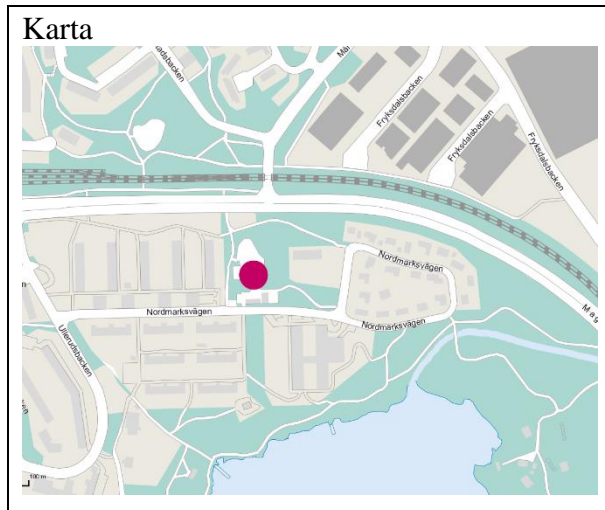
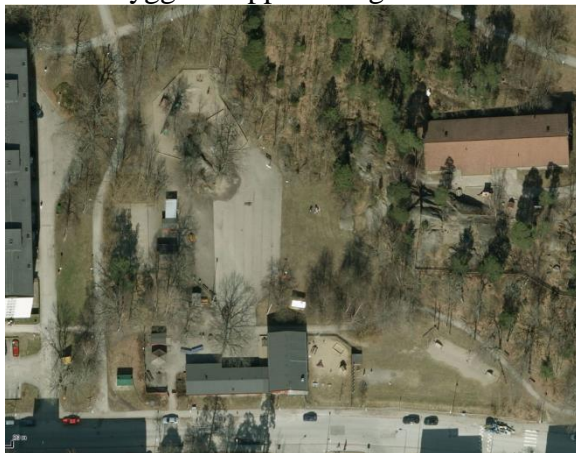
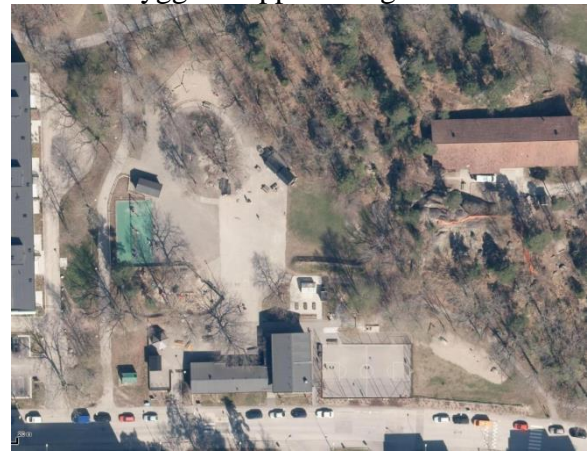
Lekplats: Parkleken Forsängen
Stadsdel: Farsta strand

Åtgärder utförda år:	2011
Beskrivning av åtgärder:	Parkleken rustades upp 2011.
Noteringar parkplan:	Värna mångfalden av lekytor och det rika utbudet för olika åldrar. Utveckla lek som i högre utsträckning används av flickor exempelvis mer avancerad klätterlek.
Ytbeläggningar:	Sandyta under linbana behöver åtgärdas. Övriga ytbeläggningar är i bra skick.
Lekutrustning:	Lekhus och "tankstation" behöver bytas ut. I övrigt i bra skick.

Möbler:	Fasta bänkar behöver bytas ut.
Staket/hägnad:	Staket i bra skick.
Övrigt:	Belysning är i dåligt skick.
Behov av åtgärder:	Möbler, tankstation och möbler. Sandyta under linbana. Enligt klimatinvesteringsplanen ska belysningsarmaturer bytas 2025.
Bedömd investeringskostnad:	Liten

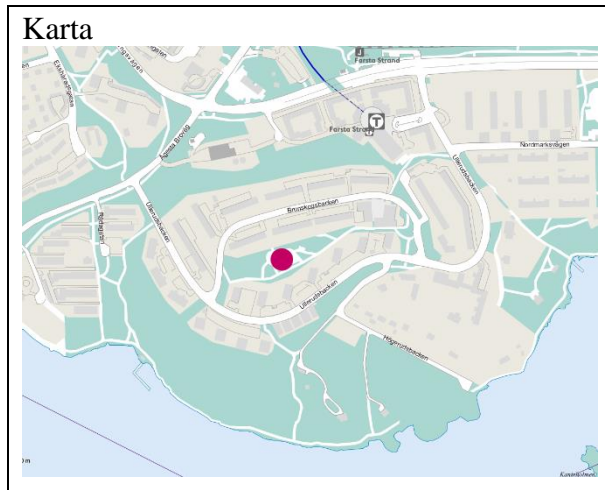
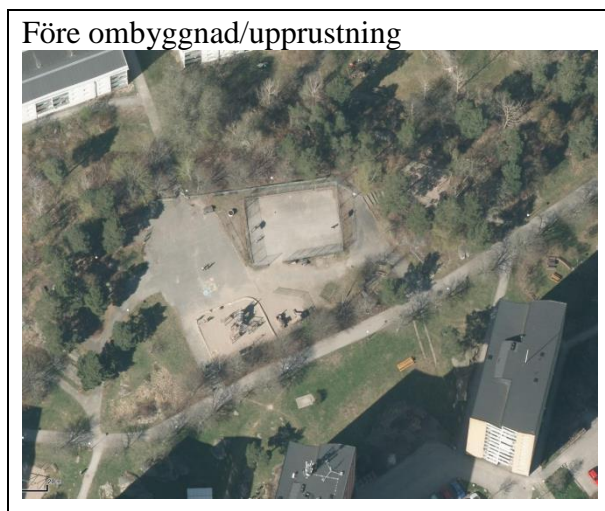
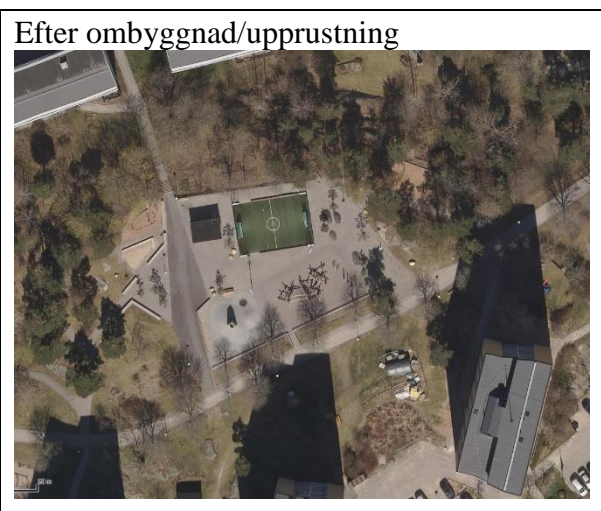
Lekplats: Regnbågen, Ullerudsbacken
Stadsdel: Farsta strand

Åtgärder utförda år:	2016
Beskrivning av åtgärder:	Parkleken omgestaltades och rustades upp 2016.
Noteringar parkplan:	Inget särskilt om lekplatsen.
Ytbeläggningar:	Ytbeläggningar i bra skick.
Lekutrustning:	Lekutrustningen är i bra skick.
Möbler:	Möblerna är i bra skick.
Staket/hägnad:	Staket i bra skick.
Övrigt:	Röta i virke i leksandlådan.

Behov av åtgärder:	Byte av sarg runt leksandlåda.
Bedömd investeringskostnad:	Liten

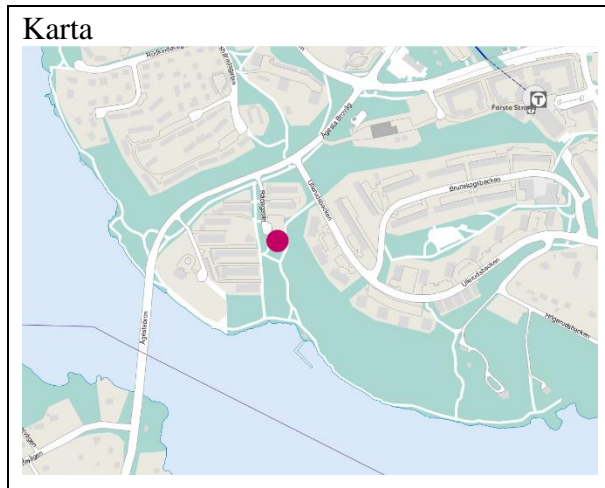
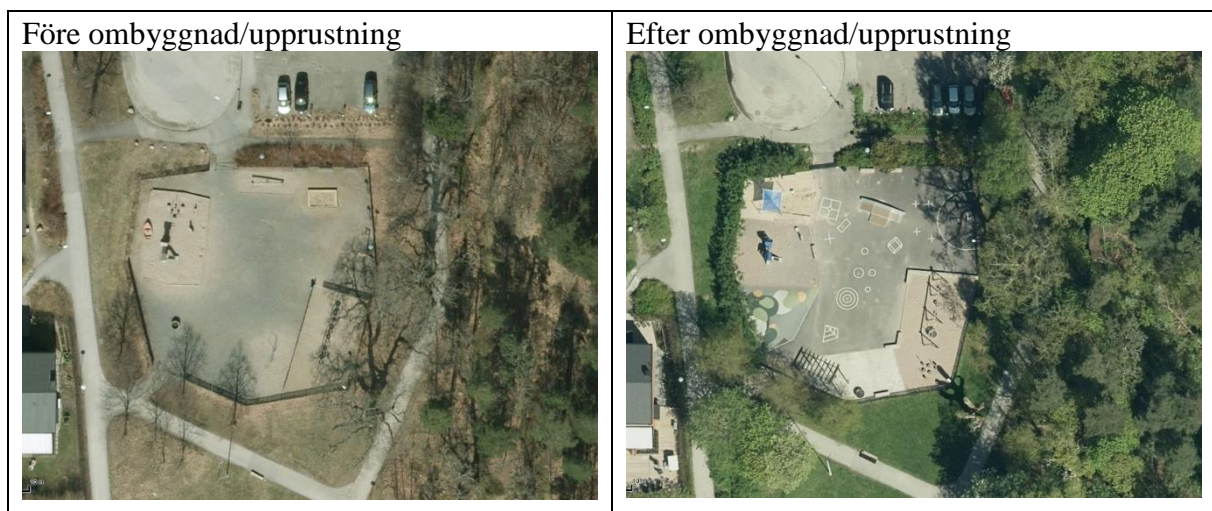
Lekplats: Rådagatan
Stadsdel: Farsta strand

Åtgärder utförda år:	2014
Beskrivning av åtgärder:	lekplatsen rustades upp 2014.
Noteringar parkplan:	Undersök möjligheten att integrera lekplatsen mer i omgivningen
Ytbeläggningar:	Ytbeläggningar är i bra skick
Lekutrustning:	Lekutrustningen är i bra skick.
Möbler:	Möblerna är i bra skick
Staket/hägnad:	Staketet åtgärdades inte i samband med upprustningen och är i dåligt skick och bör åtgärdas.

Övrigt:	-
Behov av åtgärder:	Byte eller rivning staket
Bedömd investeringskostnad:	Liten
