Från lekvärde till mikroplast

Sofie Lindgren

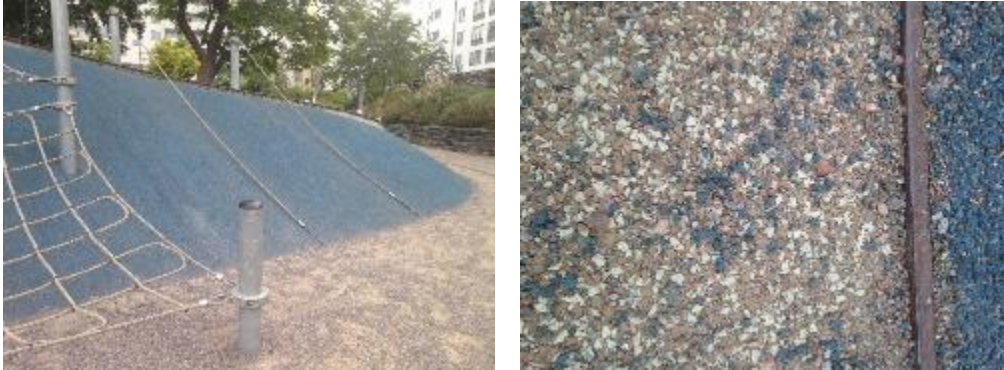
Till vänster gummibelagd vägg och till höger lösa blåa granulatbitar på lekplatsen Blomsterdalen. Bildkälla: Sofie Lindgren.

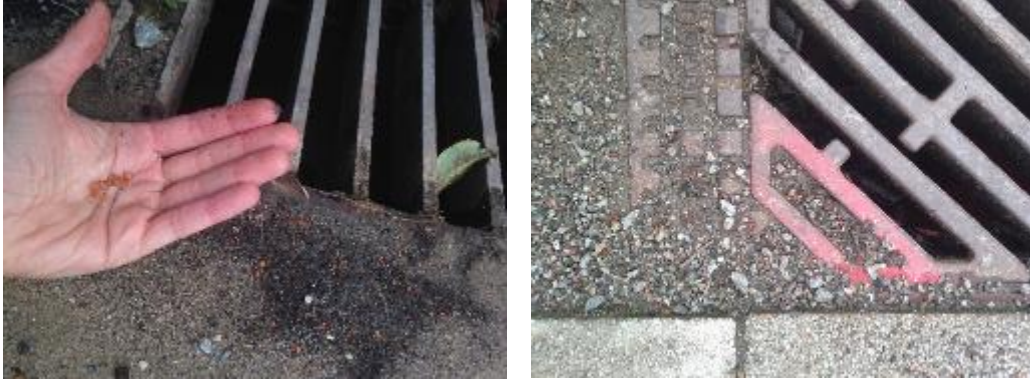
Vid 11 av de 20 lekplatserna observerades 26 dagvattenbrunnar inom och i närheten av lekplatsområdet med ett avståndsspänn mellan 1-20 meter. Förekomsten av lösa granulatbitar observeras vid 22 av dessa.

Till vänster lösa granulatbitar intill dagvattenbrunn på lekplatsen Kaninparken och till höger på lekplatsen Metronomgatan. Bildkälla: Sofie Lindgren

Granulatbitar observerades intill 22 av 26 observerade dagvattenbrunnar. Högst troligt är att dagvattennätet därmed blir en spridningsväg för granulatet att ta sig vidare angränsande sjöar och vattendrag. En studie gjord av Andersen Hörman (2017) visar på just detta, hur lösa granulatbitar från fallskydd och multiplaner sprider sig från objekten till dagvattenbrunnar och sedan vidare via dagvattennätet till en närliggande å. Det bör tilläggas att flertalet av de undersökta dagvattenbrunnarna i Andersens Hörmans studie (10 av 11) var utrustade med både sandfång och vattenlås samt att dagvattnet passerade en sedimentationsbrunn innan utsläpp i ån (Andersen Hörman 2017). Spridningen på mark och dess konsekvenser bör även uppmärksammas och undersökas vidare.

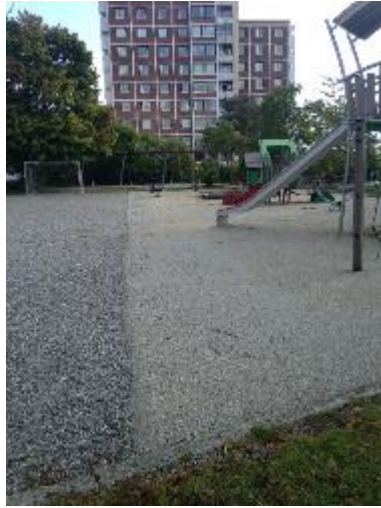
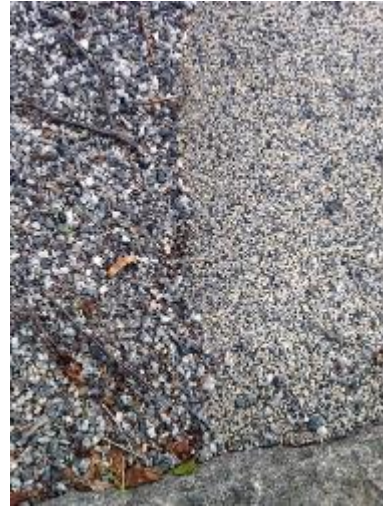
Då granulaten är bundna till en sammanhängande yta borde dessa inte lossna. Resultaten från inventeringen visar på motsatsen och då lösa granulatbitar observerades upp till 20 meter på mark från objekten samt intill dagvattenbrunnar vilket bidrar till spridning av mikroplast. Lösa granulatbitar observerades på samtliga objekt förutom vid fyra platser. Gemensamt för dessa fyra är gummibeläggningens färgtoner som går i sandfärgat och gråa toner. Dessa färgtoner bidrog till svårigheter att upptäcka lösa bitar med ögat på grund av kamouflaget till angränsande mark.

Grå gummibeläggning intill grus på lekplatsen Sannadalsplatån. Bildkälla: Sofie Lindgren
