Från lekvärde till mikroplast

Sofie Lindgren

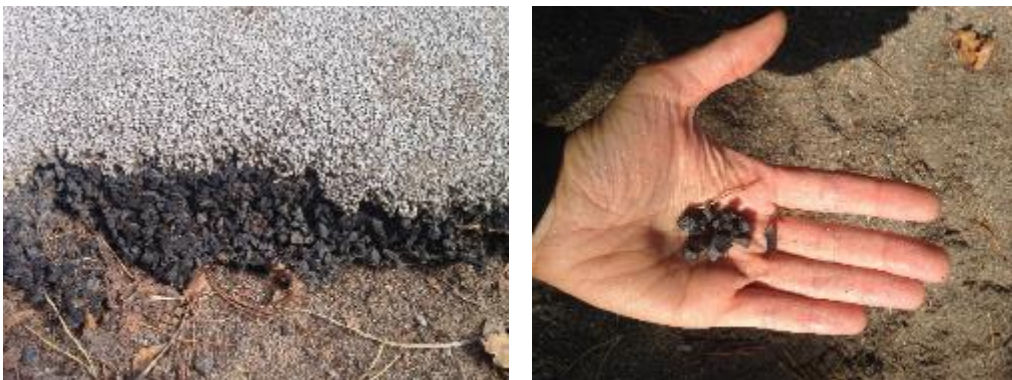
På sex av lekplatserna: Fruktleksparken, Johannisdalsparken, Teaterparken, Elisabeths Tamms gata, Lurparken och Parkleken Vippan, observerades trasiga ytor. Vid de tre sistnämnda observerades förutom lösa granulatbitar även lösa bitar av det som troligtvis är SBR-gummi.

Till vänster en trasig yta och till höger lösa SBR-bitar på lekplatsen Lurparken. Bildkälla: Sofie Lindgren
