PM Geoteknisk utredning

Alkärrshallen, Djurgården

Stockholm 2017-11-08

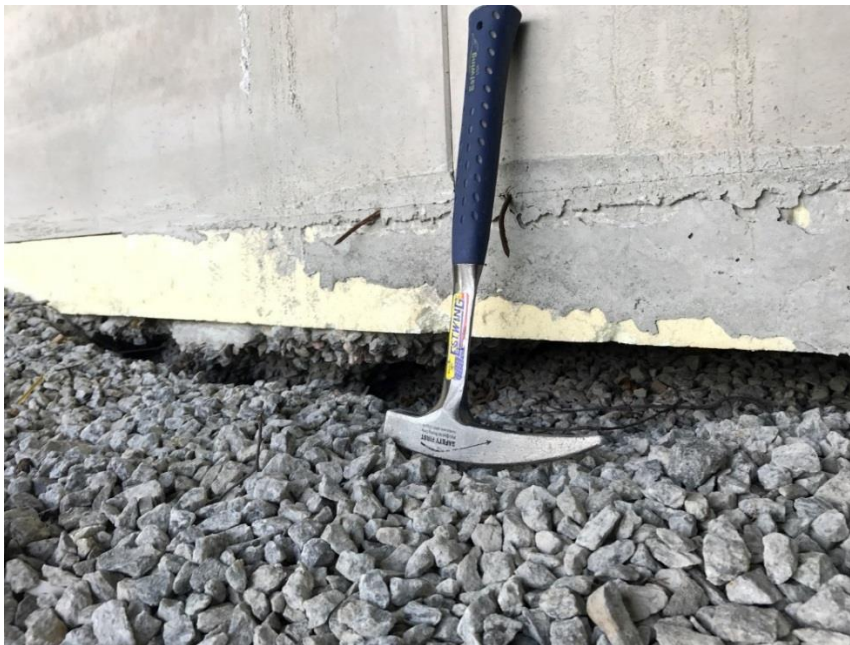
Synliga sättningar noterades på två platser längs efter byggandens sida ut mot vattnet, se figur 2. Tidigare har även sättningar noterats under pålplattan till spår 6 vid infarten till hallen. Utanför porten kunde även deformationer noteras i asfalten som sannolikt härrör från sättningar.

Figur 1. Sättning under vagnhallen.

Marken kring och under hallen bedöms ha pågående sättningar på grund av kompaktering av det 5-7 meter mäktiga laget av löst packad fyllning. Vibrationer av spårvagnar skakar synnerligt ihop fyllningen. Variationer i sjöns vattenstånd skapar där till möjligen även en urspolning/piping av finmaterial ur fyllningen ovan lägsta vattenståndsnivån. Troligt sker även krypsättningar i jordlager under fyllningen på grund av den historiska pålasten av fyllning.

Sättningar har konstaterats både under spårvagnshallen samt utanför under pålplattan till spår 6. Markens översta 5-7 meter består av löst packad fyllning med troligt pågående sättningar.

Fyllningen innehåller mycket och stora block. Flaska pålstopp, där pålning av misstag avslutas i block istället för berg, är därför tänkbara. Pålprotokoll bör därför granskas för att jämföra pållängder mot faktiskt uppmätt bergdjup.

För att utreda vidare om det föreligger stabilitetsproblem behöver man installera inklinometerrör vilken kan mäta om det pågår rörelser i marken. Alternativt skulle man kunna mäta in byggnaden hög noggrannhet för att löpande kunna övervaka eventuella rörelser.

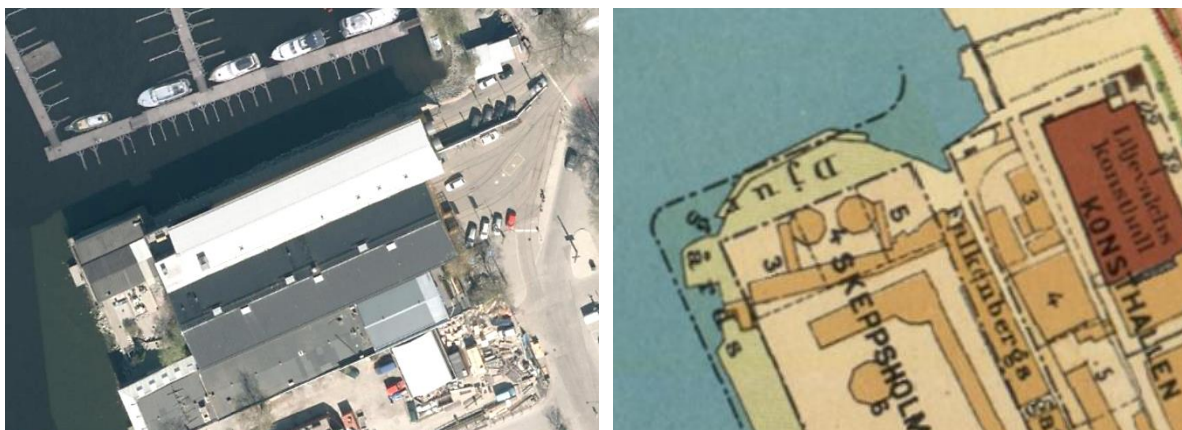
I figur 2 redovisas 2012 och 1930. Området vid portarna till spår 5 och 6 utgjordes tidigare av öppet vatten som blev utfyllt, någon gång på 60-70 talet.

Figur 2. Bilden till vänster visar platsen 2012, efter tillbyggnaden av spår 5 och 6. Bilden till höger karta över området från 1930. Troligt gick det då en brygga längs stranden.

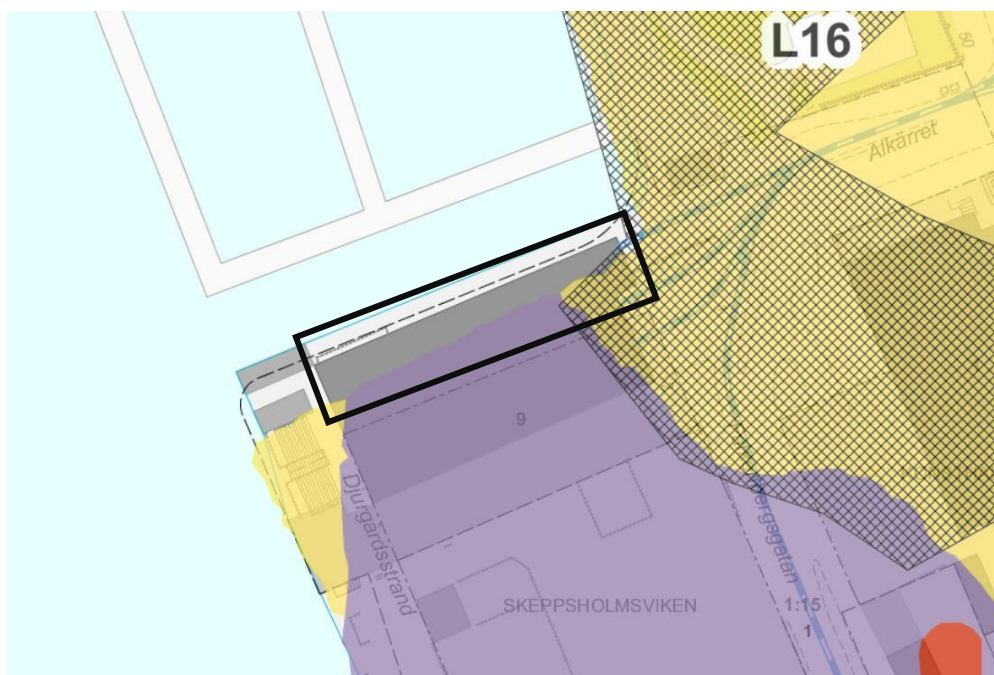
Marken i området bedöms vara starkt påverkad av århundraden av schakt och utfyllningar. Enligt Stockholms stads byggnadsgeologiska karta utgörs området av moräntäckta bergshöjder mellan lerfyllda dalgångar. Området är även format av strandprocesser som har eroderat och omlagrat sediment.

Figur 1. Stockholms stads byggnadsgeologiska karta. Blå indikerar morän, gul indikerar lera, röd indikerar berg i dagen, skrafferat indikerar utfyllnad. Svart område visar berörd hall.
