MILJÖSÄKRING AV DET FÖRE DETTA OLJEBERGRUMMET PÅ GJUTMÄSTAREN 6

SLUTRAPPORT

2019-06-14

SVEFA AB

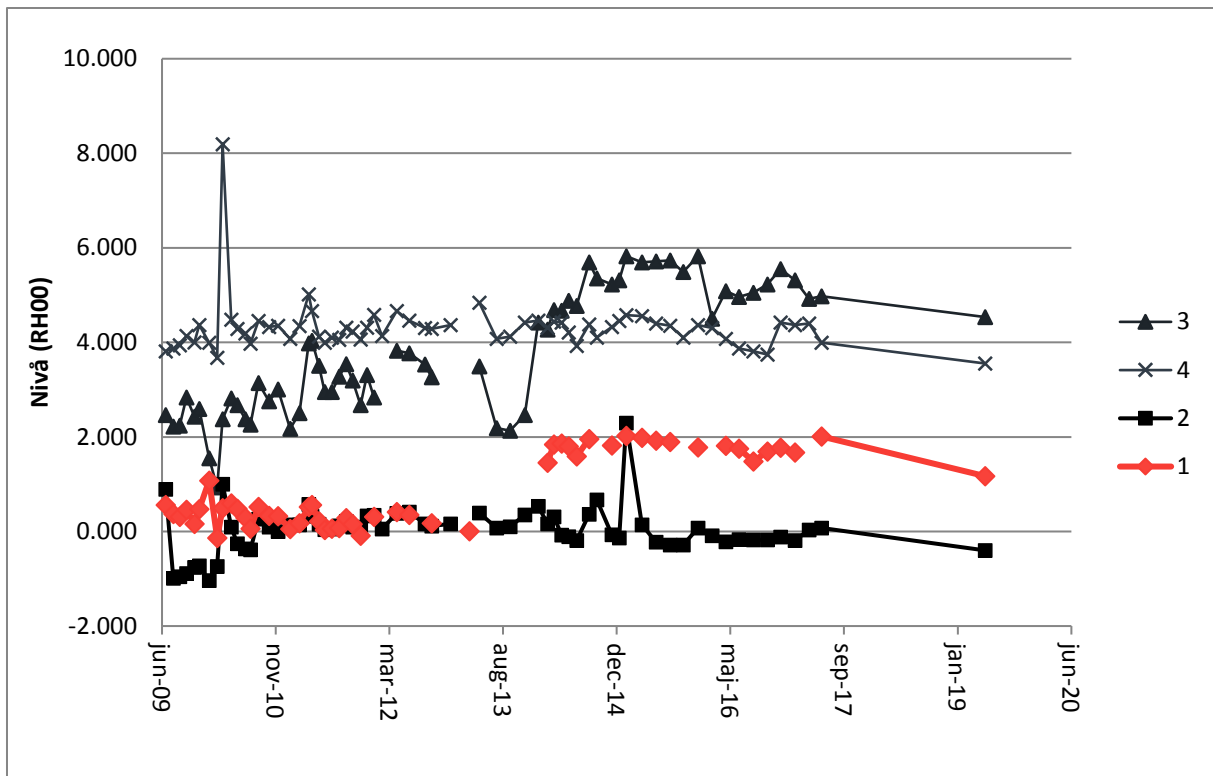
Figur 1. Grundvattennivåer 2009-2019.

I Figur 1 visas variationer i grundvattennivå i de fyra bergborrhålen 2009-2019. Nivåerna bedöms vara stabila och fluktuera med naturliga årstidsvariationer. I Figur 2 visas en karta övre borrhålens placering.

De grundvattenmätningar som har utförts i de fyra borrhålen sedan 2009 visar att influensområdet för påverkan på grundvattennivån kring bergrummet endast sträcker sig inom fastigheten Gjutmästaren 6. Eftersom bortpumpningen av grundvatten har pågått sedan bergrummet byggdes 1967, och inga brunnar finns i området, bedöms det vara uppenbart att varken allmänna eller enskilda intressen kommer att skadas av att den fortsätter i begränsad omfattning. WSP gör därför bedömningen att inget tillstånd för fortsatt grundvattenbortledning behöver sökas.

WSP rekommenderar ändå att fastighetsägaren strävar efter att minska grundvattenbortledningen så mycket som möjligt. De senaste åren har pumparna i bergrummet varit inställda så att de startar bortledning av grundvatten vid en vattennivå på 5 m från golvet i bergrummet och stoppar vid 4,6 m. Det motsvarar + 1,07 och 1,47 i RH 00. Vid denna rapportens färdigställande är det inte känt ifall dessa nivåer gäller än idag, men WSP rekommenderar fastighetsägaren att prova ifall högre nivåer kan hållas i bergrummet utan att omgivande byggnader påverkas negativt. Detta skulle göra att

grundvattennivåerna kan stabilisera sig närmare naturliga nivåer och att utsläppet av läckvatten från bergrummet kan minskas något.

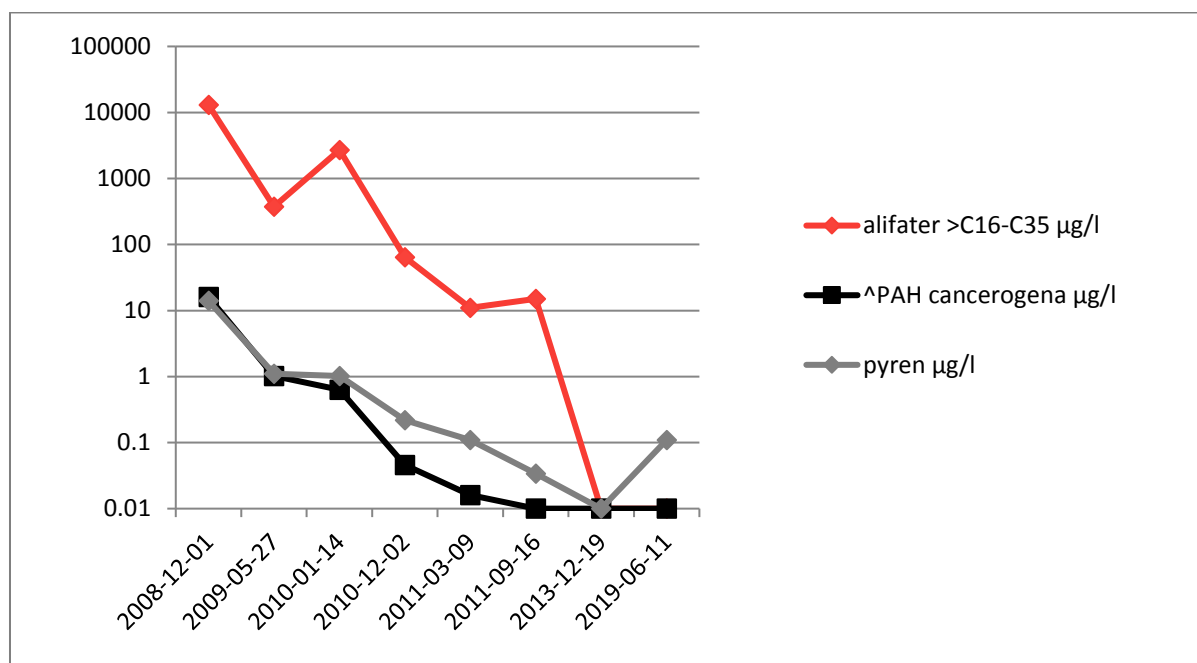
Figur 3. Analys av petroleumhalter i läckvattnet i bergrummet. Observera att skalan är logaritmisk.

I juni 2019 togs ett sista prov för att verifiera att vattnet inte utgör någon miljörisk för omgivande grundvatten om pumpningen upphör. Det visade att halterna av alifater (>C16-C35) och cancerogena PAH:er är under detektionsgräns. Pyren finns i små detekterbara halter, vilket indikerar att viss förorening ändå finns kvar i berggrummet. I provet taget 2019 har halten stigit och är ungefär samma som 2011.

Vidare rekommenderar WSP fastighetsägaren fortsatt provtagning av läckvatten, förslagsvis en gång per halvår, för att säkerställa att halten Pyren inte fortsätter stiga. Det kan också vara aktuellt att se över den oljeavskiljare som ska rena vattnet, för att säkerställa att funktionen är tillfredsställande.
