Översiktlig miljöteknisk markundersökning Rangstaplan, Högdalen C Del av Örby 4:1, Stockholm

1 Bakgrund och syfte

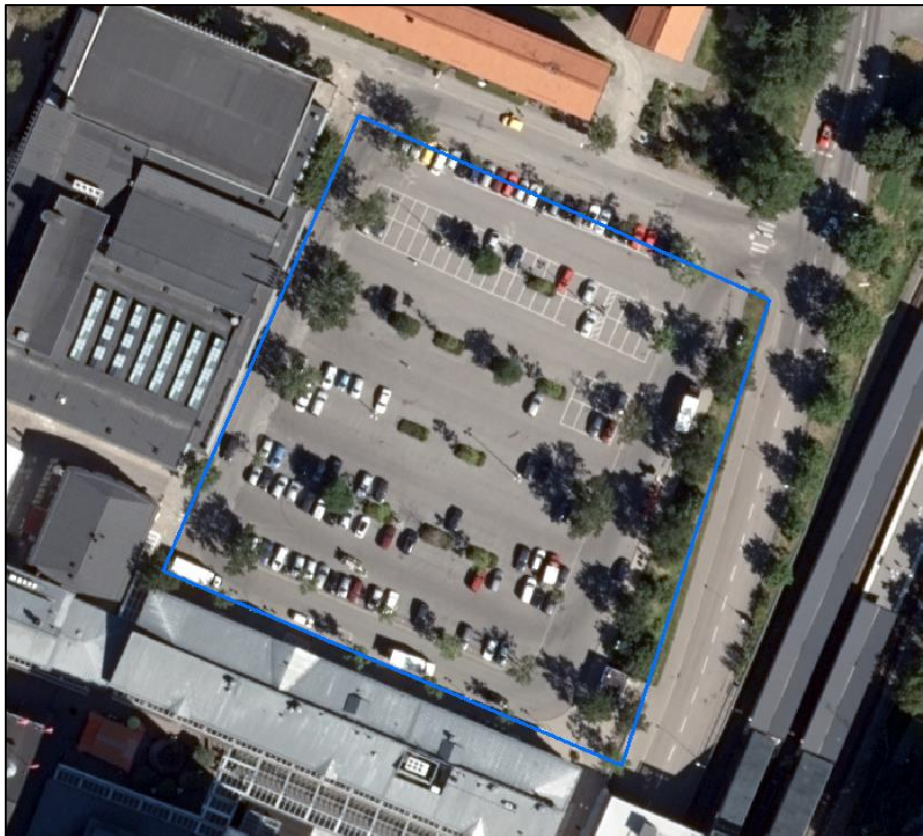
Figur 1. Undersökningsområdets utbredning.

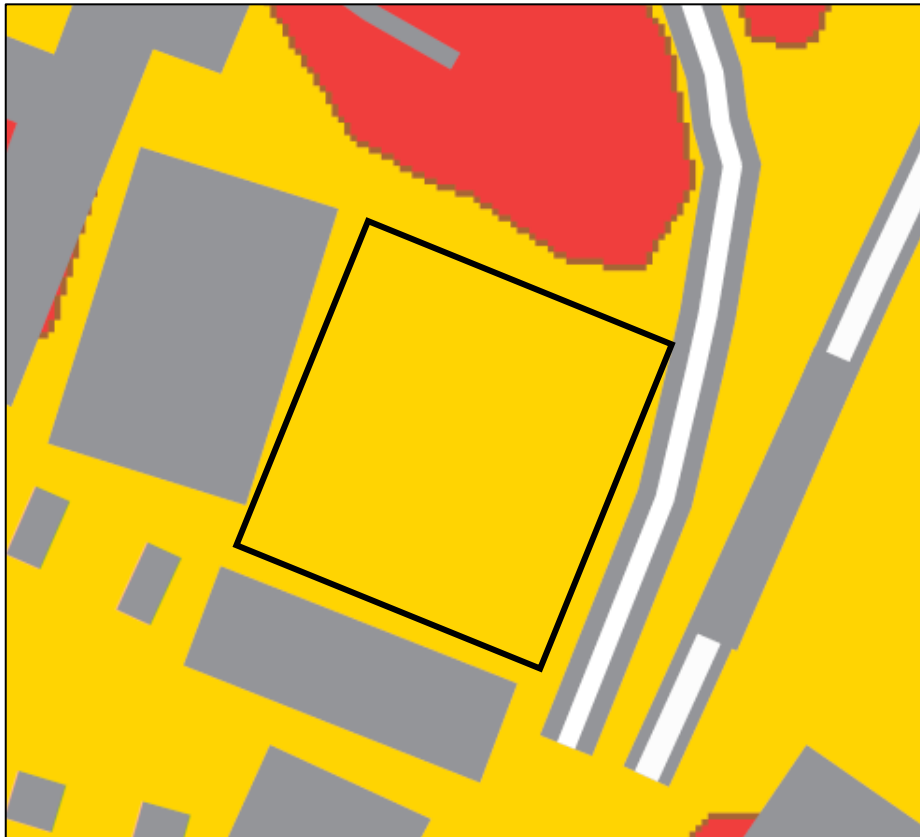
av naturlig jord gick att få upp med skruv. Fyllningen bedömdes vara relativt homogen sett till kornstorlek, med främst stenfyllning i bärlager, med några få undantag där grusig sandig fyllning påträffades. Provtagning utfördes ner till maximalt ca 1,5 meters djup, inget vatten påträffades i provpunkterna. Det var svårt att avgöra om skruven tog stopp i block eller i berg vid fältarbetet. Iakttagelserna vid fältundersökningen stämmer inte överens med SGU:s kartunderlag för området på så sätt att undersökningen påvisar att hela området är utfyllt medan SGUs underlag visar att det ska vara glacial lera, se figur 3.

Figur 3. Jordarter inom undersökningsområdet, SGUs kartunderlag. Enligt SGUs kartunderlag ska det finnas glacial lera inom undersökningsområdet. Lera påträffades aldrig under undersökningen men kan ligga djupare under påträffade fyllningsmassor. Ungefärligt undersökningsområde inom svart rektangel. Gult = glacial lera, rött = urberg.
