RAPPORT

PM Förorenad mark kvarteret Törnet

UPPDRAGSNUMMER 13009818

2020-01-10

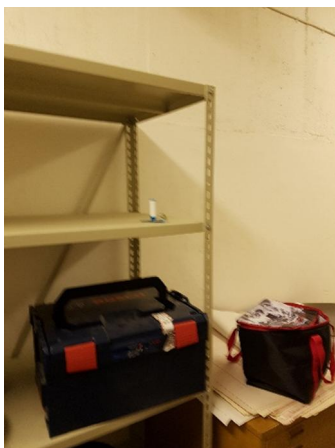
Figur 5. Provpunkt P300R i ett tekniskt utrymme (153) innanför undercentralen.

I rummet innanför undercentralen uppmättes tetraklormetan 0,00038 mg/m³, trikloreten 0,00029 mg/m³, samt tetrakloreten 0,00024 mg/m³. Övriga halter var under detektionsgränserna.

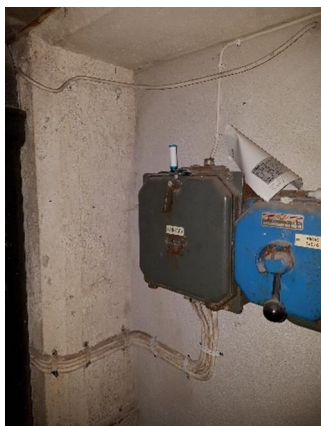
Figur 6. Provpunkt P302R i en pumpstation (205) i anslutning till parkeringsgaraget.

I pumpstationen i parkeringsgaraget (provpunkt P302R) uppmättes tetraklormetan i en halt av 0,00035 mg/m³, övriga analyserade ämnen var under detektionsgräns.

Historiskt finns inga indikationer på att klorerade lösningsmedel har hanterats i aktuella utrymmen. Dock ska noteras att provpunkt P302R, pumpstationen i garaget (205 pumprum), ligger i närheten av den före detta smörjgropen. Eftersom klorerade lösningsmedel dokumenterades även i andra änden av byggnaden bedöms det inte troligt att bilvårdsanläggningen skulle vara källan.
