Datum 2019-05-10

## Trädbesiktning Tjurbergsparken, Södermalm - ombyggnation av Kv van der Huff 8

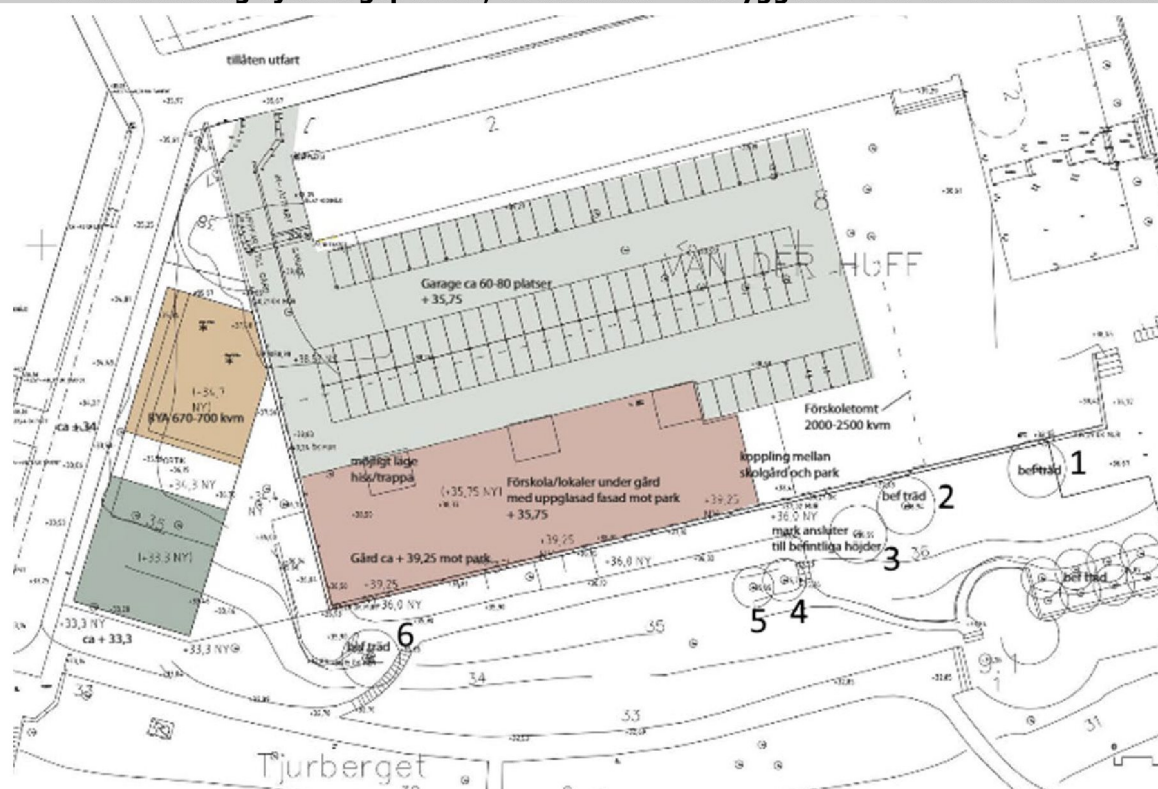
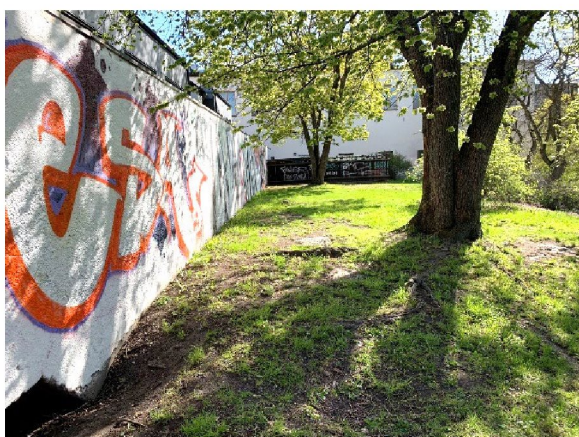
**Bild 1** Träd nummer 1 i bakgrunden och träd nummer 2 i förgrunden

### Trädnummer: 1

**Vitalitet:** Mindre bra

**Trädets strukturella kondition/skador:** Dubbelstam, mindre stamskador, döda grenar, rotbensskador

Trädet bedöms vara bevarandevärdt samt klara av planerad ombyggnation. Detta förutsatt att ingen schakt sker närmare trädet än vid nuvarande mur samt i övrigt har en skyddszon på minst 6 meter. Trädet och markytan under trädet måste skyddas enligt beskrivning (se text sidan 3).

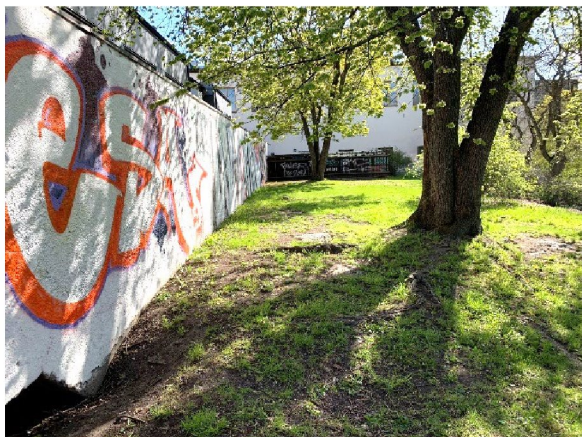
**Bild 2** Träd nummer 1 i bakgrunden och träd nummer 2 i förgrunden

**Trädnummer:** 2  
**Art:** Skogsalm (Ulmus glabra)  
**Markyta:** Klippt gräsyta  
**Stamdiameter vid 1,3 m:** 135 cm  
**Krondiameter:** 18 m  
**Åldersklass:** Vuxen  
**Vitalitet:** Mindre bra  
**Trädets strukturella kondition/skador:** Tre stammar, döda grenar, invuxen bark, rotbensskador

Trädet bedöms vara bevarandevärt samt klara av planerad ombyggnation. Detta förutsatt att ingen schakt sker närmare trädet än vid nuvarande mur samt i övrigt har en skyddszon på minst 9 meter. Trädet och markytan under trädet måste skyddas enligt beskrivning (se text sidan 3).

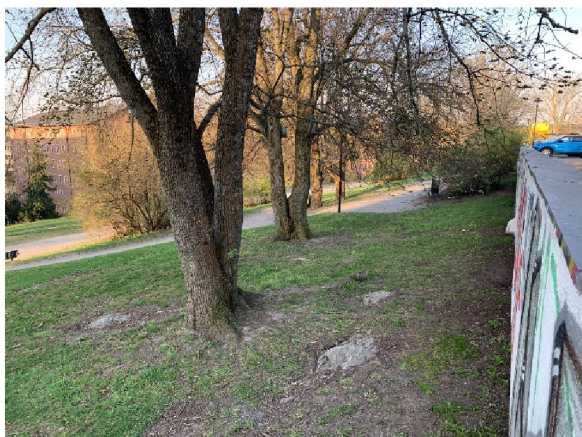
**Bild 3** Träd nummer 3 i bakgrunden och träd nummer 2 i förgrunden

**Trädnummer:** 3  
**Art:** Skogsalm (Ulmus glabra)  
**Markyta:** Klippt gräsyta  
**Stamdiameter vid 1,3 m:** 105 cm  
**Krondiameter:** 18 m  
**Åldersklass:** Vuxen  
**Vitalitet:** Mindre bra  
**Trädets strukturella kondition/skador:** Dubbelstam, döda grenar, invuxen bark

Trädet bedöms vara bevarandevärt samt klara av planerad ombyggnation. Detta förutsatt att ingen schakt sker närmare trädet än vid nuvarande mur samt i övrigt har en skyddszon på minst 9 meter. Trädet och markytan under trädet måste skyddas enligt beskrivning (se text sidan 3).

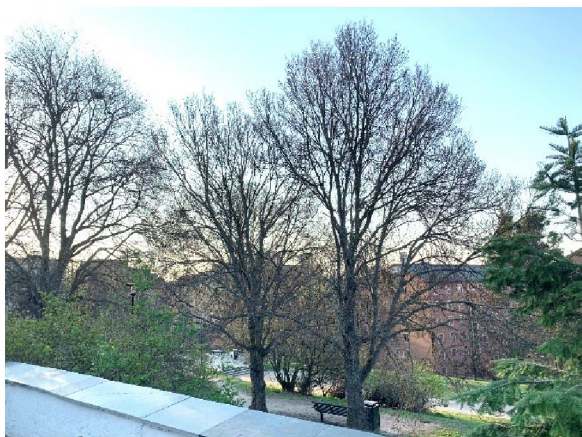
**Bild 4** Träd nummer 3, 4 och 5 räknat från vänster

**Trädnummer:** 4  
**Art:** Pyramidalm (Ulmus glabra 'Exoniensis')  
**Markyta:** Klippt gräsyta  
**Stamdiameter vid 1,3 m:** 50 cm  
**Krondiameter:** 14 m  
**Åldersklass:** Vuxen  
**Vitalitet:** Mindre bra  
**Trädets strukturella kondition/skador:** Döda grenar

**Sammanfattning och rekommendationer**  
 Trädet bedöms vara bevarandevärt samt klara av planerad ombyggnation. Detta förutsatt att ingen schakt sker närmare trädet än vid nuvarande mur samt i övrigt har en skyddszon på minst 7 meter. Trädet och markytan under trädet måste skyddas enligt beskrivning (se text sidan 3).

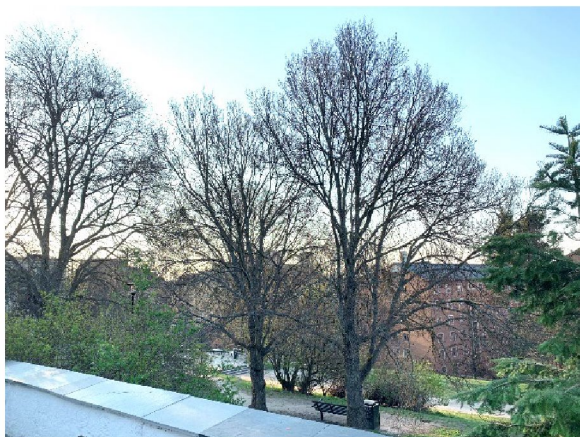
**Bild 5** Träd nummer 3, 4 och 5 räknat från vänster

**Trädnummer:** 5  
**Art:** Pyramidalm (Ulmus glabra 'Exoniensis')  
**Markyta:** Klippt gräsyta  
**Stamdiameter vid 1,3 m:** 55 cm  
**Krondiameter:** 14 m  
**Åldersklass:** Vuxen  
**Vitalitet:** Mindre bra  
**Trädets strukturella kondition/skador:** Döda grenar

Trädet bedöms vara bevarandevärt samt klara av planerad ombyggnation. Detta förutsatt att ingen schakt sker närmare trädet än vid nuvarande mur samt i övrigt har en skyddszon på minst 7 meter. Trädet och markytan under trädet måste skyddas enligt beskrivning (se text längre ner).

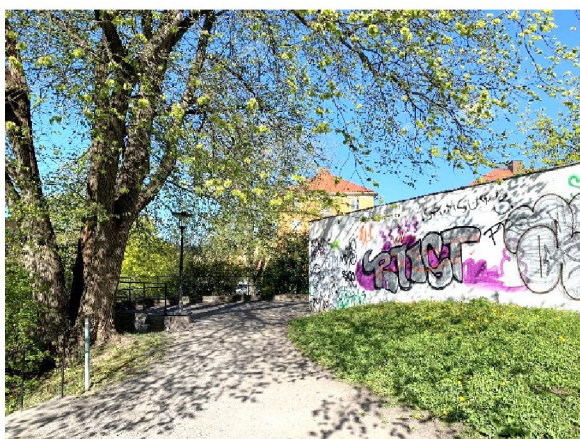
**Bild 6** Träd nummer 6

**Trädnummer:** 6  
**Art:** Skogsalm (Ulmus glabra)  
**Markyta:** Plantering i direkt anslutning till trappa och plåtå  
**Stamdiameter vid 1,3 m:** 210 cm  
**Krondiameter:** 24 m  
**Åldersklass:** Vuxen  
**Vitalitet:** Mindre bra  
**Trädets strukturella kondition/skador:** Tre stammar, större stamskador, större grenskador, döda grenar, invuxen bark

Trädet bedöms vara bevarandevärt trots skadorna. Trädet kommer dock inte att kunna klara de omfattade markförändringar och schakter som en ombyggnation av mur och plåtå innebär. Schakt och rivning kommer att ske så pass nära trädet som 1 meter. Trädet bör därför fällas i samband med ombyggnationen och ersättas med ett eller flera träd när ombyggnationen är klar.
