**Kompletterande utlåtande träd nr 40 på fastigheten Tornö 2 i Farsta.****Uppdrag**

Besiktningsdag: 2020-06-17

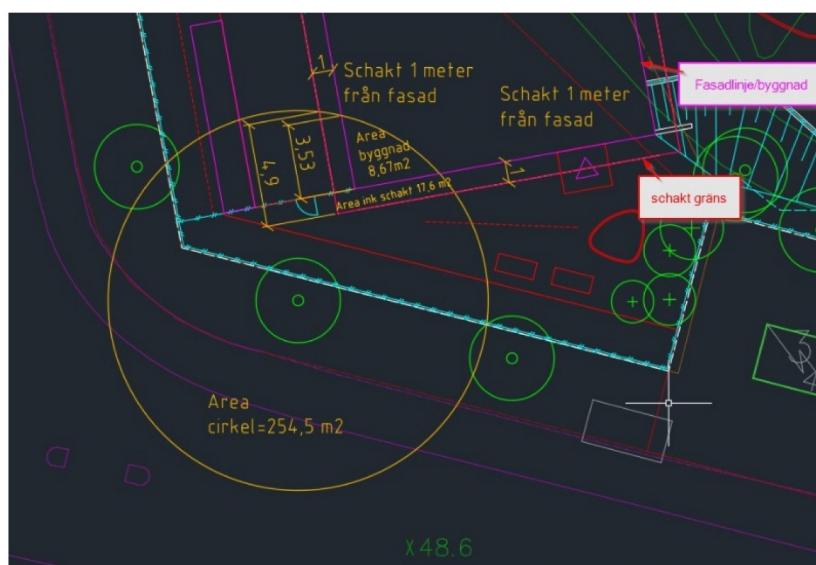
Position av träd nr 40 (med gul cirkel som markerar trädet krondroppslinje) samt planerade schaktkanter.

Norr om träd nr 40 planeras att uppföra en ny förskolebyggnad. Enligt senaste planeringar kommer den nya byggnaden med ett hörn så närmare trädet än krondroppslinjen är (se ritning ovan).

Enligt uppdragsgivare "sticker" byggnadens hörn in i trädets krondroppslinje och kommer ligga som närmast 4,5m ifrån stambasen.

Pga. detta kommer detta träd under byggtiden vara i behov på skyddsåtgärder för att klara ingreppen i rotzonen.

Inför byggnationens start bör det sättas upp ett fast (icke flyttbart) stängsel som ska stå kvar under hela byggtiden. Detta bör stå så nära schaktkanten som möjligt för att undvika djupare ingrepp i trädets rotzon.
