## PM GEOTEKNIK

# Dansken 1, SISAB

Datum	2020-06-18
Uppdragsnummer	1320050001
Utgåva/Status	UTREDNING

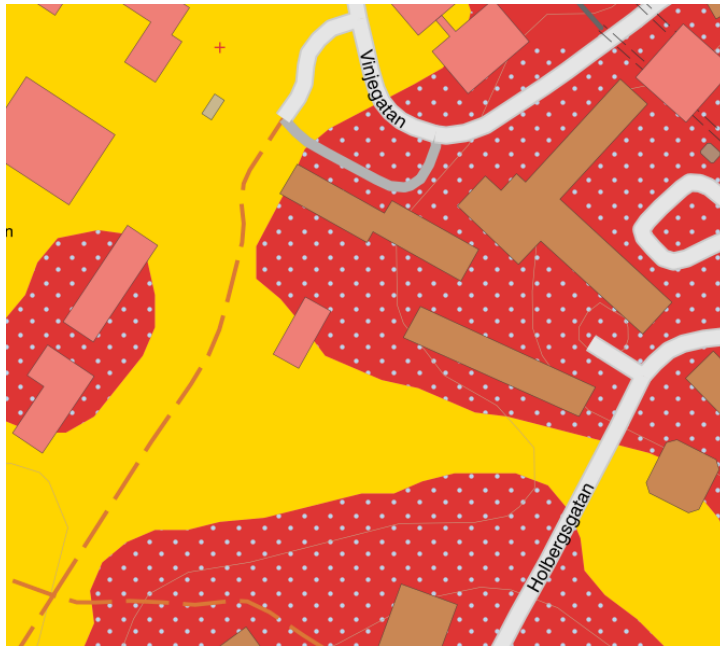
Jordartskarta från Sveriges geologiska undersökning (SGU) redovisar att området består av fyllning som underlagras av lera ovan berg. Jorddjupet bedöms variera mellan 3–5 m enligt SGU jorddjupskarta.

Figur 2. SGU jordartskarta. Den Gula färgen representeras av lera, och den röda färgen med vita prick av fyllning som underlagras av ytnära berg eller berg i dagen.
