CEREMONIBYGGNAD STRANDKYRKOGRÅRDEN

MARKMILJÖUNDERSÖKNING

SLUTRAPPORT

Stockholm 2018-11-23

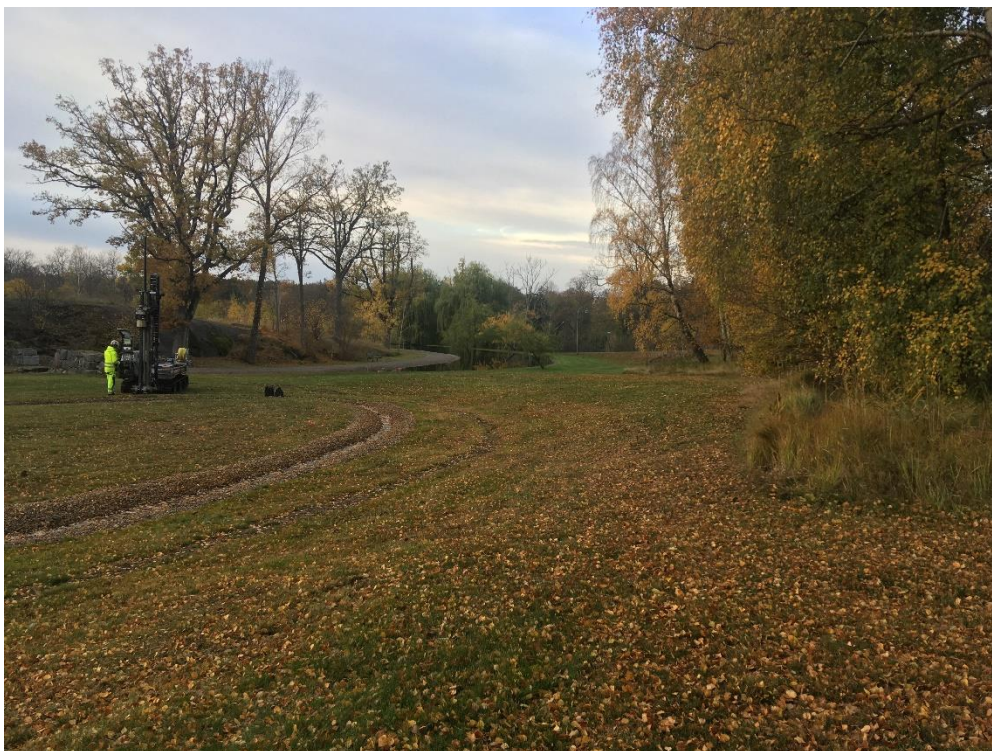
Utredningsområdet är idag gräsbevuxet och sluttar mot Drevviken. Inga spår av tidigare bebyggelse kan ses vare sig på plats eller på äldre flygbilder. Ett mindre vattendrag slingrar sig genom området i en anlagd och grusad fåra ner mot en damm strax söder om den planerade byggnaden.

Figur 2. Bild från fältdag 25 oktober 2018. Vy mot Drevviken byggnaden kommer att uppföras till väster i bilden.

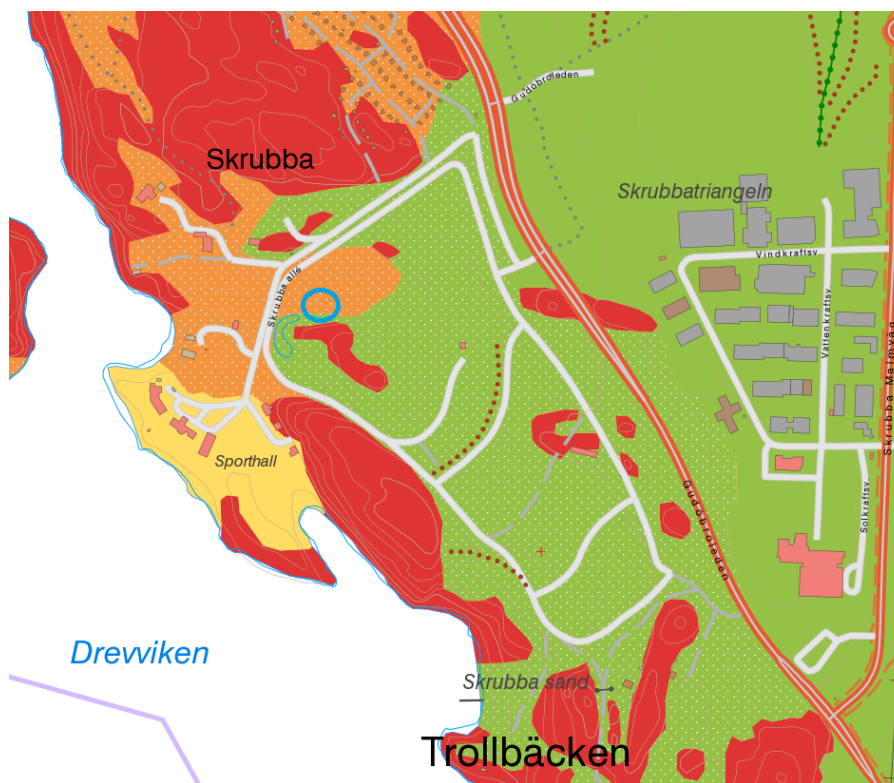
Marken i området består till stora delar av postglacial sand och isälvs sediment med berg i dagen, se figur 3 nedan för kartunderlag.

Figur 3. Jordartskarta. Blå ring visar utredningsområdet. Orange = postglacial sand, grönt = isälvs sediment, rött = berg och gult = lera. SGU 2018.

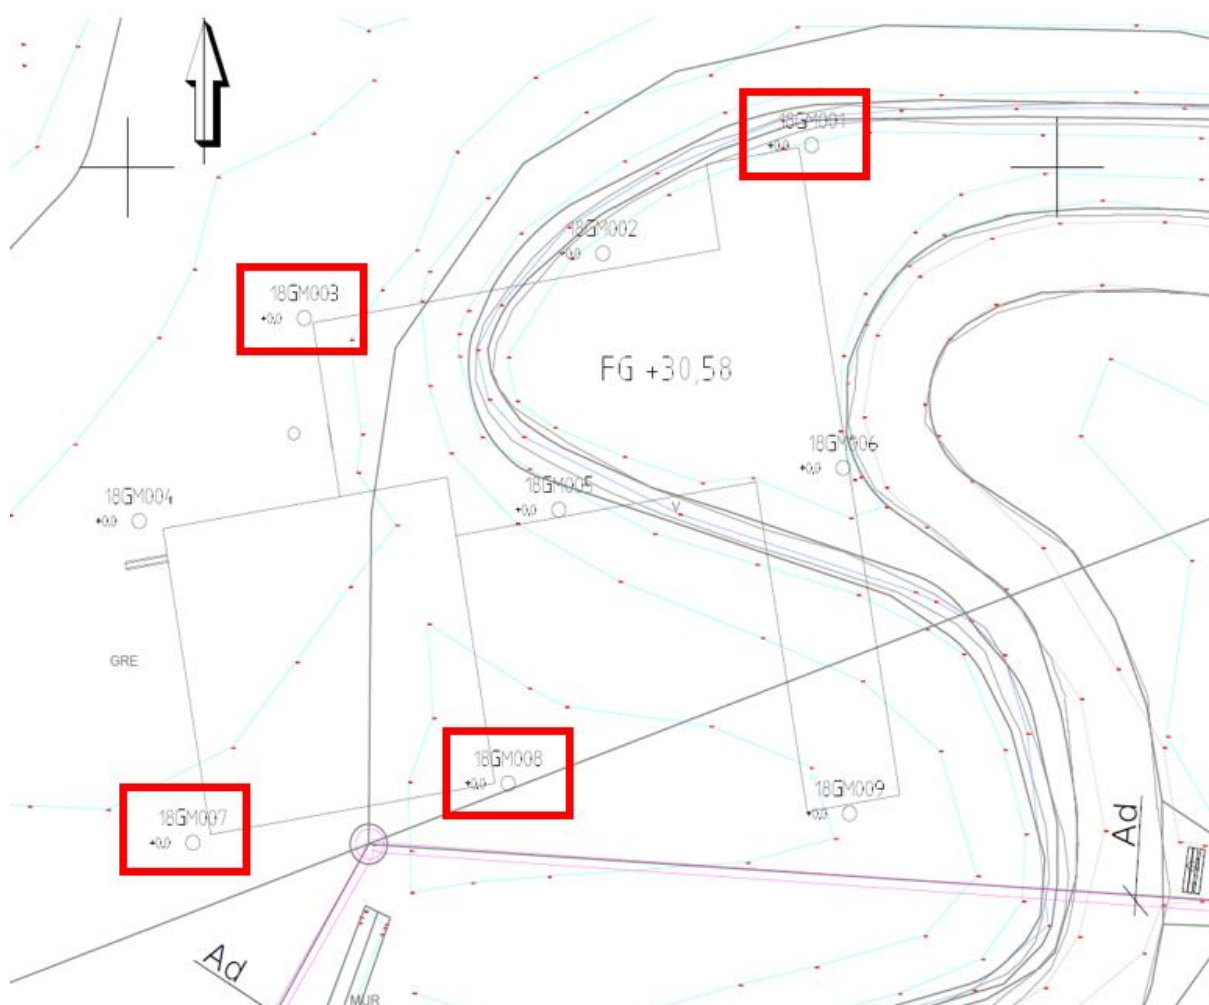
Figur 4 nedan visar utdrag ur provtagningsplanen. Punkterna 18GM01, 03, 07 och 09 har provtagits med avseende på miljö. Fältprotokoll återfinns i bilaga 2.

Figur 4. Provtagningsplan med planerad Ceremonibyggnad Strandkyrkogården. Röda rektanglar markerar punkter där miljöprover tagits. Geomind 2018.
