**Trädinventering och grundläggande besiktning
Enskedeparken, Enskede 2021-01-28**

Trädinventering är utförd på uppdrag av
Peter Staflin, Exploateringskontoret,
Stockholms stad

Trädinventering och grundläggande besiktning

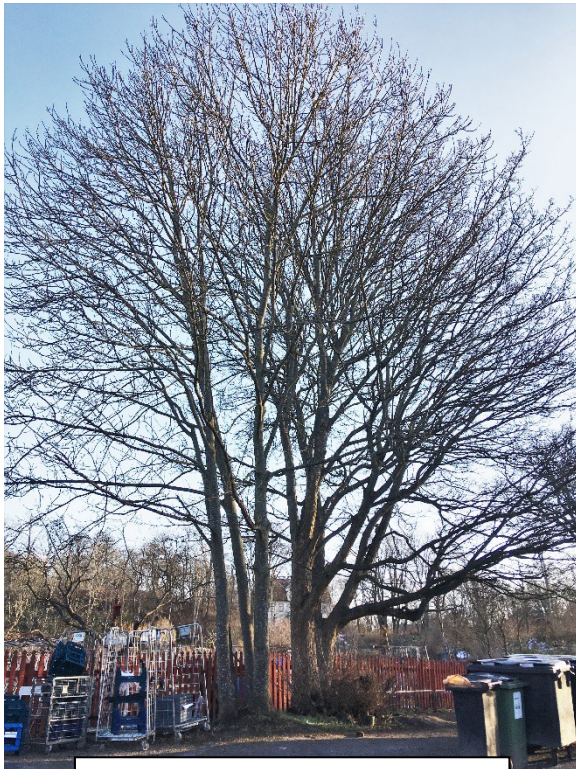
Träd nr 1 och 2 - växer tätt intill varandra och bildar en sammanhängande krona.

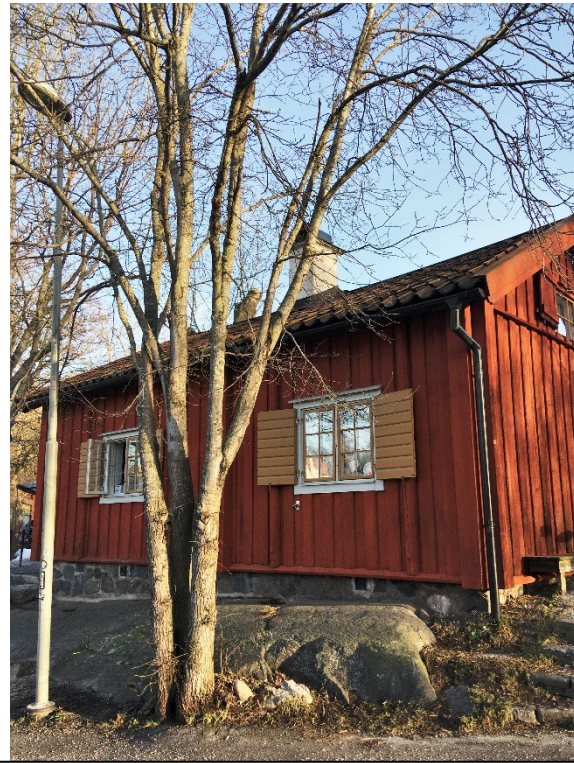
3	Skogsalm	Ulmus glabra	Asfalt	20+20+ 15	Ungt	Mindre bra						X	X					X					Ej bevarandevärdt	Låg - Inte troligt att hela trädet eller större delar kollapsar	5	Tre-stammigt uppväxt sly. Stammarna och grenarna växer in i varandra samt in i belysning och fasad.
4	Skogslönn	Acer platanoides	Grus	30	Vuxet	Dålig	X					X											Ej bevarandevärdt	Låg - Inte troligt att hela trädet eller större delar kollapsar	5	Större stamskada vid basen. Inga tecken på omfattande rötskador observerades.
5	Skogslönn	Acer platanoides	Grus	30	Vuxet	Mycket dålig	X	X				X							X				Ej bevarandevärdt	Måttlig - Möjligt att hela trädet eller större delar kollapsar	5	Omfattande rötskador och sprickor i stammen. Inga förebyggande åtgärder bedöms minska riskerna på ett tillfredställande sätt och därför rekommenderas fällning.

Träd nr 3 - Tre-stammigt uppväxt sly. Stammarna och grenarna växer in i varandra samt in i belysning och fasad.

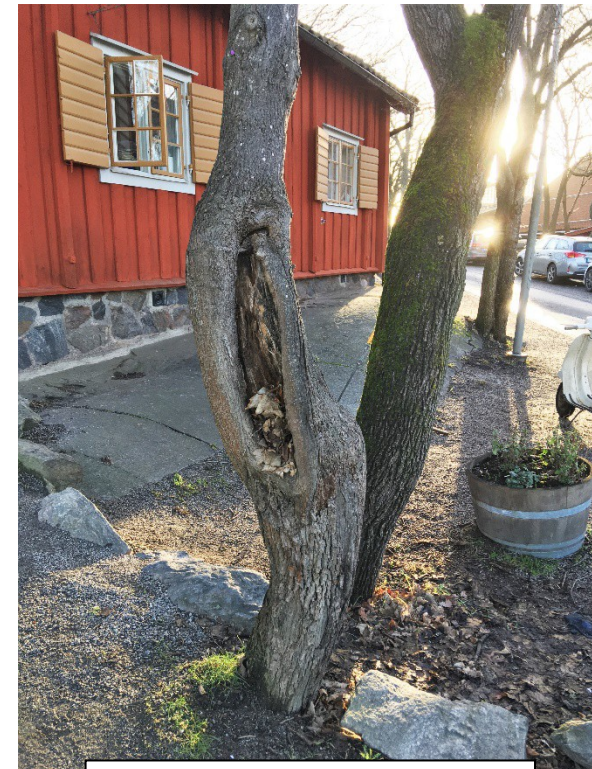
Träd nr 5 - Omfattande rötskador och sprickor i stammen.

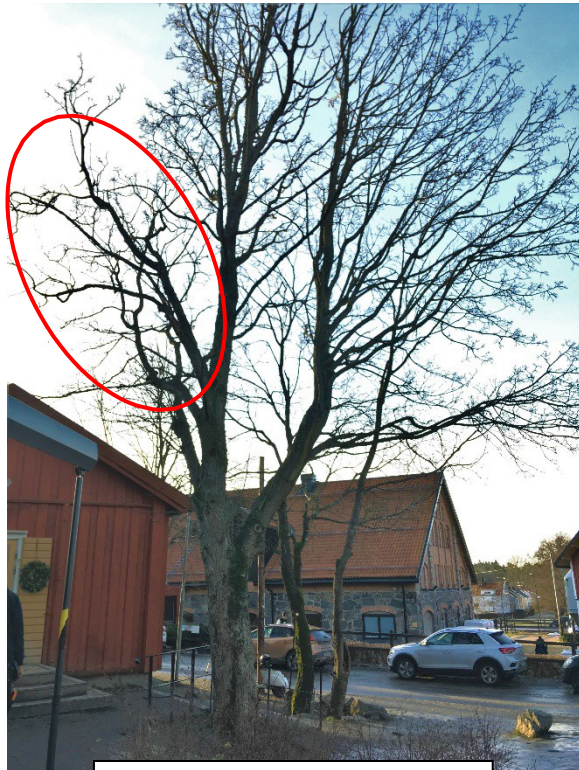
Träd nr 6 - Stora döda grenar över caféets ingång.

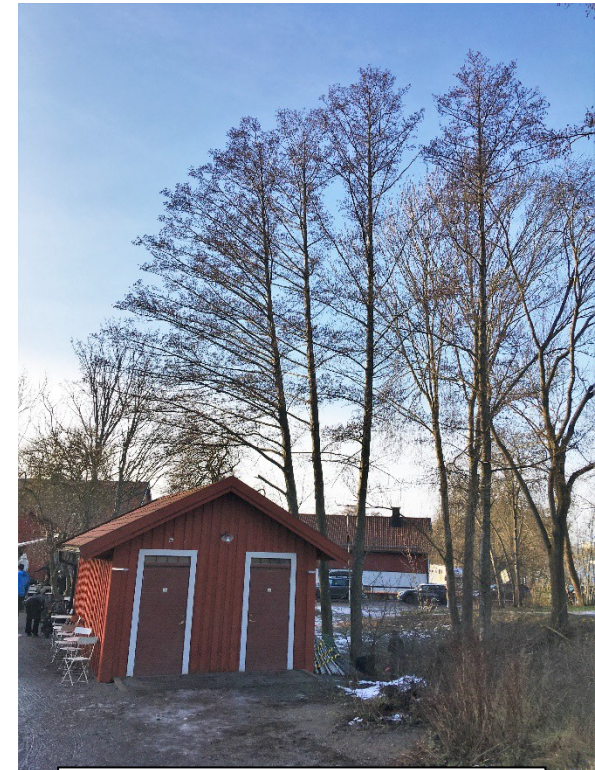
Träd nr 10-13 - Inga tecken på omfattande rötskador eller andra strukturella defekter observerades.

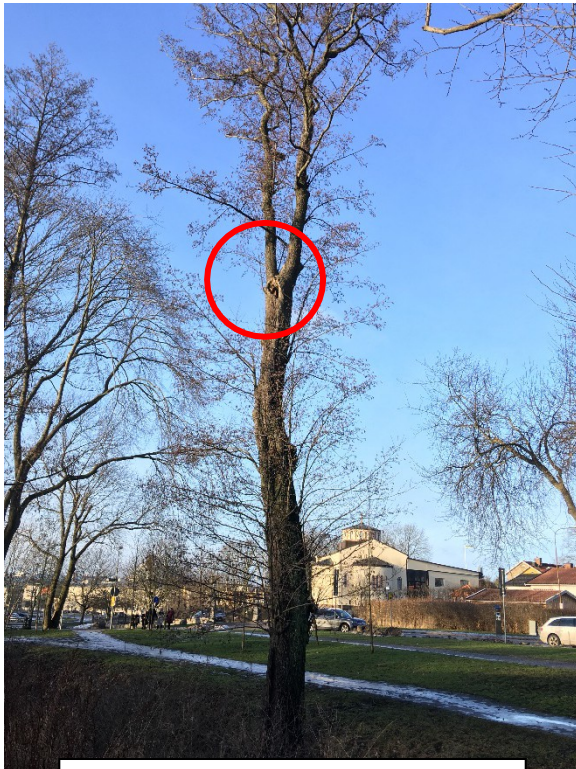
Träd nr 14 - Troligen hög biologiskt värde. Större stamskada och rötskada vid ca 9 m.

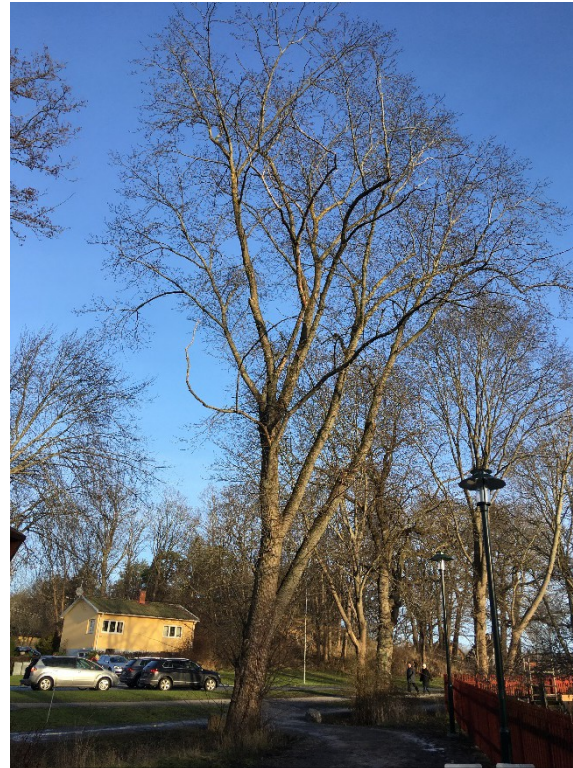
Träd nr 15 - Större döda grenar över gångvägen. Inga tecken på omfattande rötskador observerades.

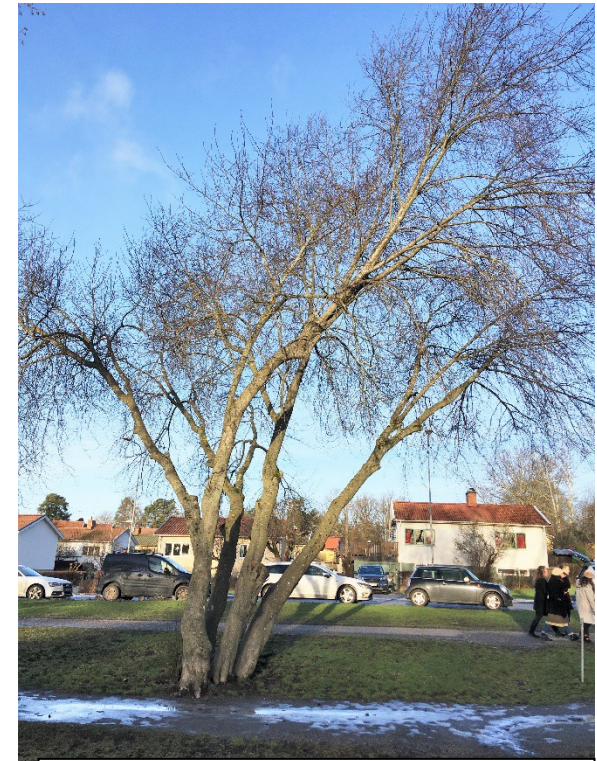
Träd nr 16 - Flerstamigt träd med lutande växtsätt över gångväg. Inga tecken på omfattande rötskador eller andra strukturella defekter observerades.

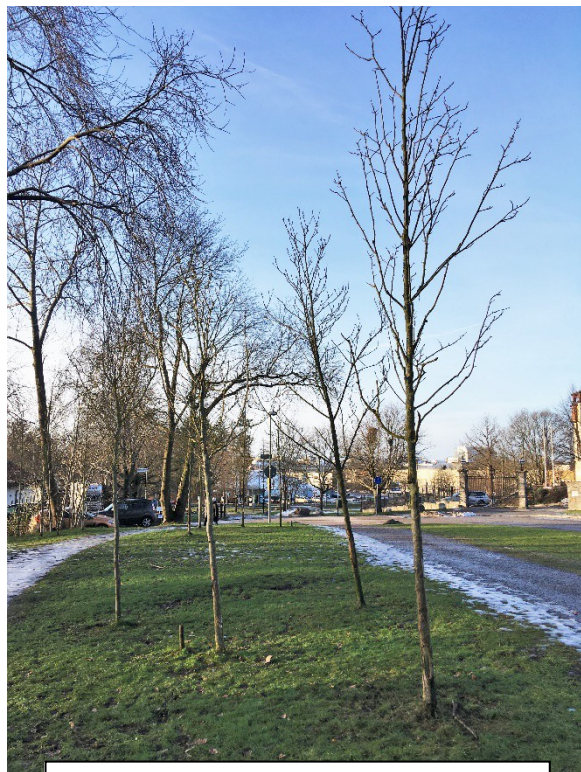
Träd nr 17-20 och 23-29 – Unga magnoliaträd med stora stamskador.

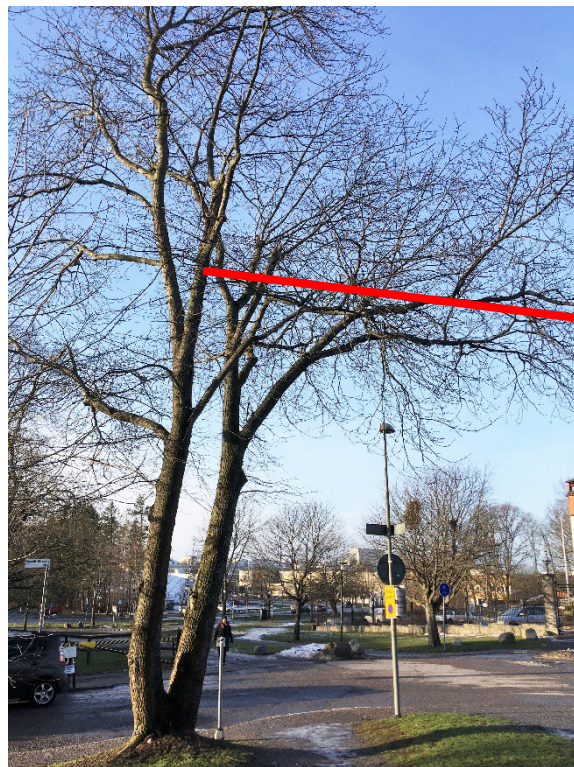
Träd nr 30 - Större skada på en sekundär stam vid ca 6 m bedöms som en allvarlig defekt.
