Trädbesiktning avseende tre träd i närheten av Sköndalsvägen 44 i Sköndal.

På uppdrag av Stena Bygg AB (Elin Cederholm) besiktigade Trädmästarna (ansvarig: certifierad besiktningsman Jörg Roepcke) tre träd på ovan nämnda plats, för trädpositioner se infogad kartskiss.
Frågor kring trädens kondition och framtidsförutsättningar föranledde besiktningen som utfördes okulärt i närvaro av uppdragsgivaren.
Trädet besiktigades: 2023-06-21

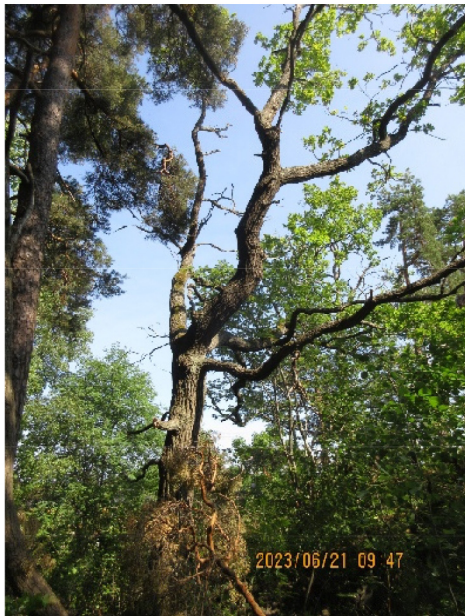
Denna ek står i närheten av en bergslutning och har en låg dock vidsträckt krona (fig.2). Trädet ingår i en mindre trädgrupp om 4 träd.

Fig.2: träd nr 112.

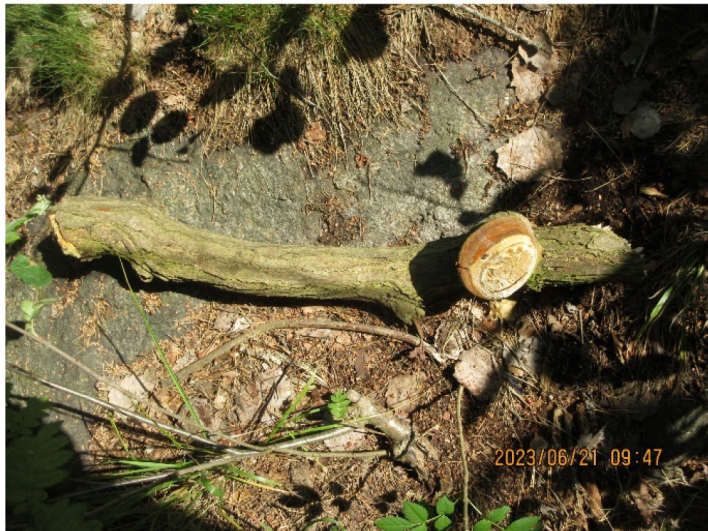
På stammen, nedan kronbasen, finns en grenstump efter en rötskadad gren som nyligen har brutits av. På den avbrutna grenen sitter en fruktkropp av den vedlevande svampen ekticka *Phellinus robustus* (fig.3). En del av svampens mycelium sitter kvar in grenstumpen, det är dock osäkert om den har nått fram in i själva trädstammen. Trädet bedöms som tillräckligt friskt och stabilt för att kunna stå kvar.

Fig.3: avbruten gren från träd nr 112 med fruktkropp av ekticka.

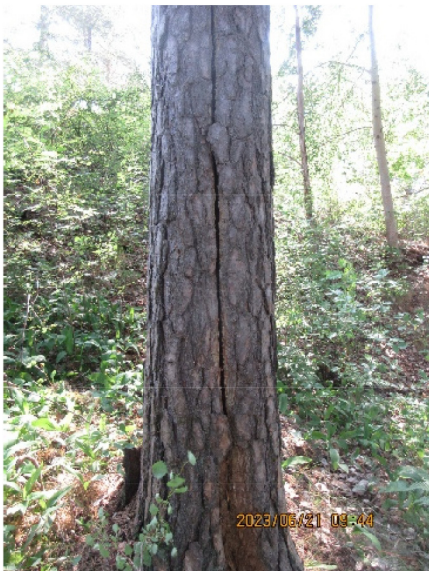
Tallens nedre stam visar långa sprickor på stammens motsatta sidor (fig.4 och 5), även tecken för stamröta finns. Pga. att sprickan går genom hela stammen finns en förhöjd risk för stamklyvning – särskilt när trädet skulle friställas ifrån andra träd i närheten som nu ger vindskydd.

Fig.3: spricka i stam av träd nr 113, sett ifrån syd.

Jag bedömer detta träd som icke friskt och stabilt och rekommenderar dess nedtagning. Stam- och grov grenved bör läggas upp på soligt skogsbryn i en faunadepå.

Pga. att trädet i en tidigare naturvärdesinventering klassats som ett särskilt skyddsvärt träd, kräver en nedtagning av trädet samråd med Länsstyrelsen.

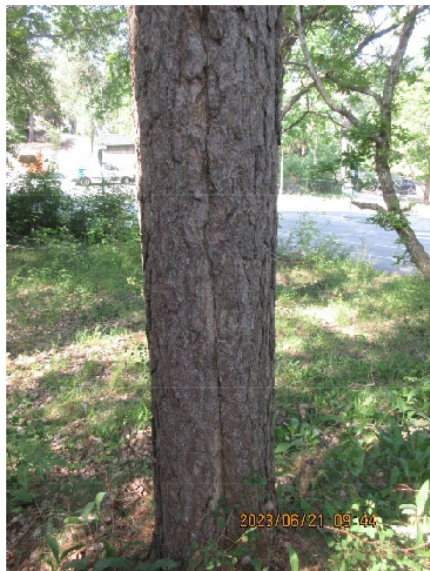
Fig.4: spricka i samma träds stam på motsatta sida.

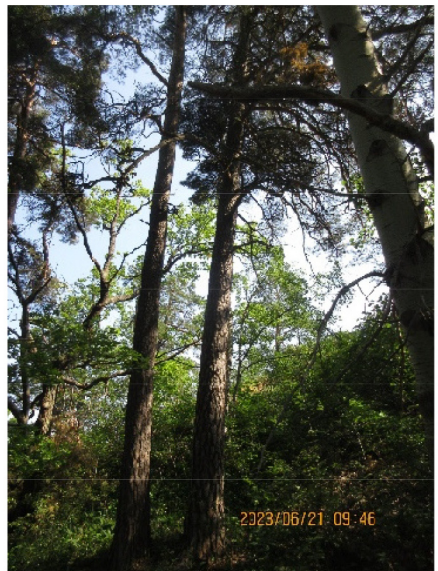
Denna tall, intill träd nr 113 (fig.5), har ett lutande växtsätt mot norr. Trädet, som i nuläget står i ett skogsliknande område, skulle inte ha en tillräcklig förankring i marken för att stå fritt så att det, om granträdet behöver tas ned, även bör fällas.

Fig.5: träd nr 113 och 114 med lutande växtsätt.
