Besiktningssprotokoll, träd

Plats: Stockholm Hemsamariten 1

Besiktningsspersonal: Dani Mladoniczky, TrädLiv AB.

PROJEKT
HEMSAMARITEN 1

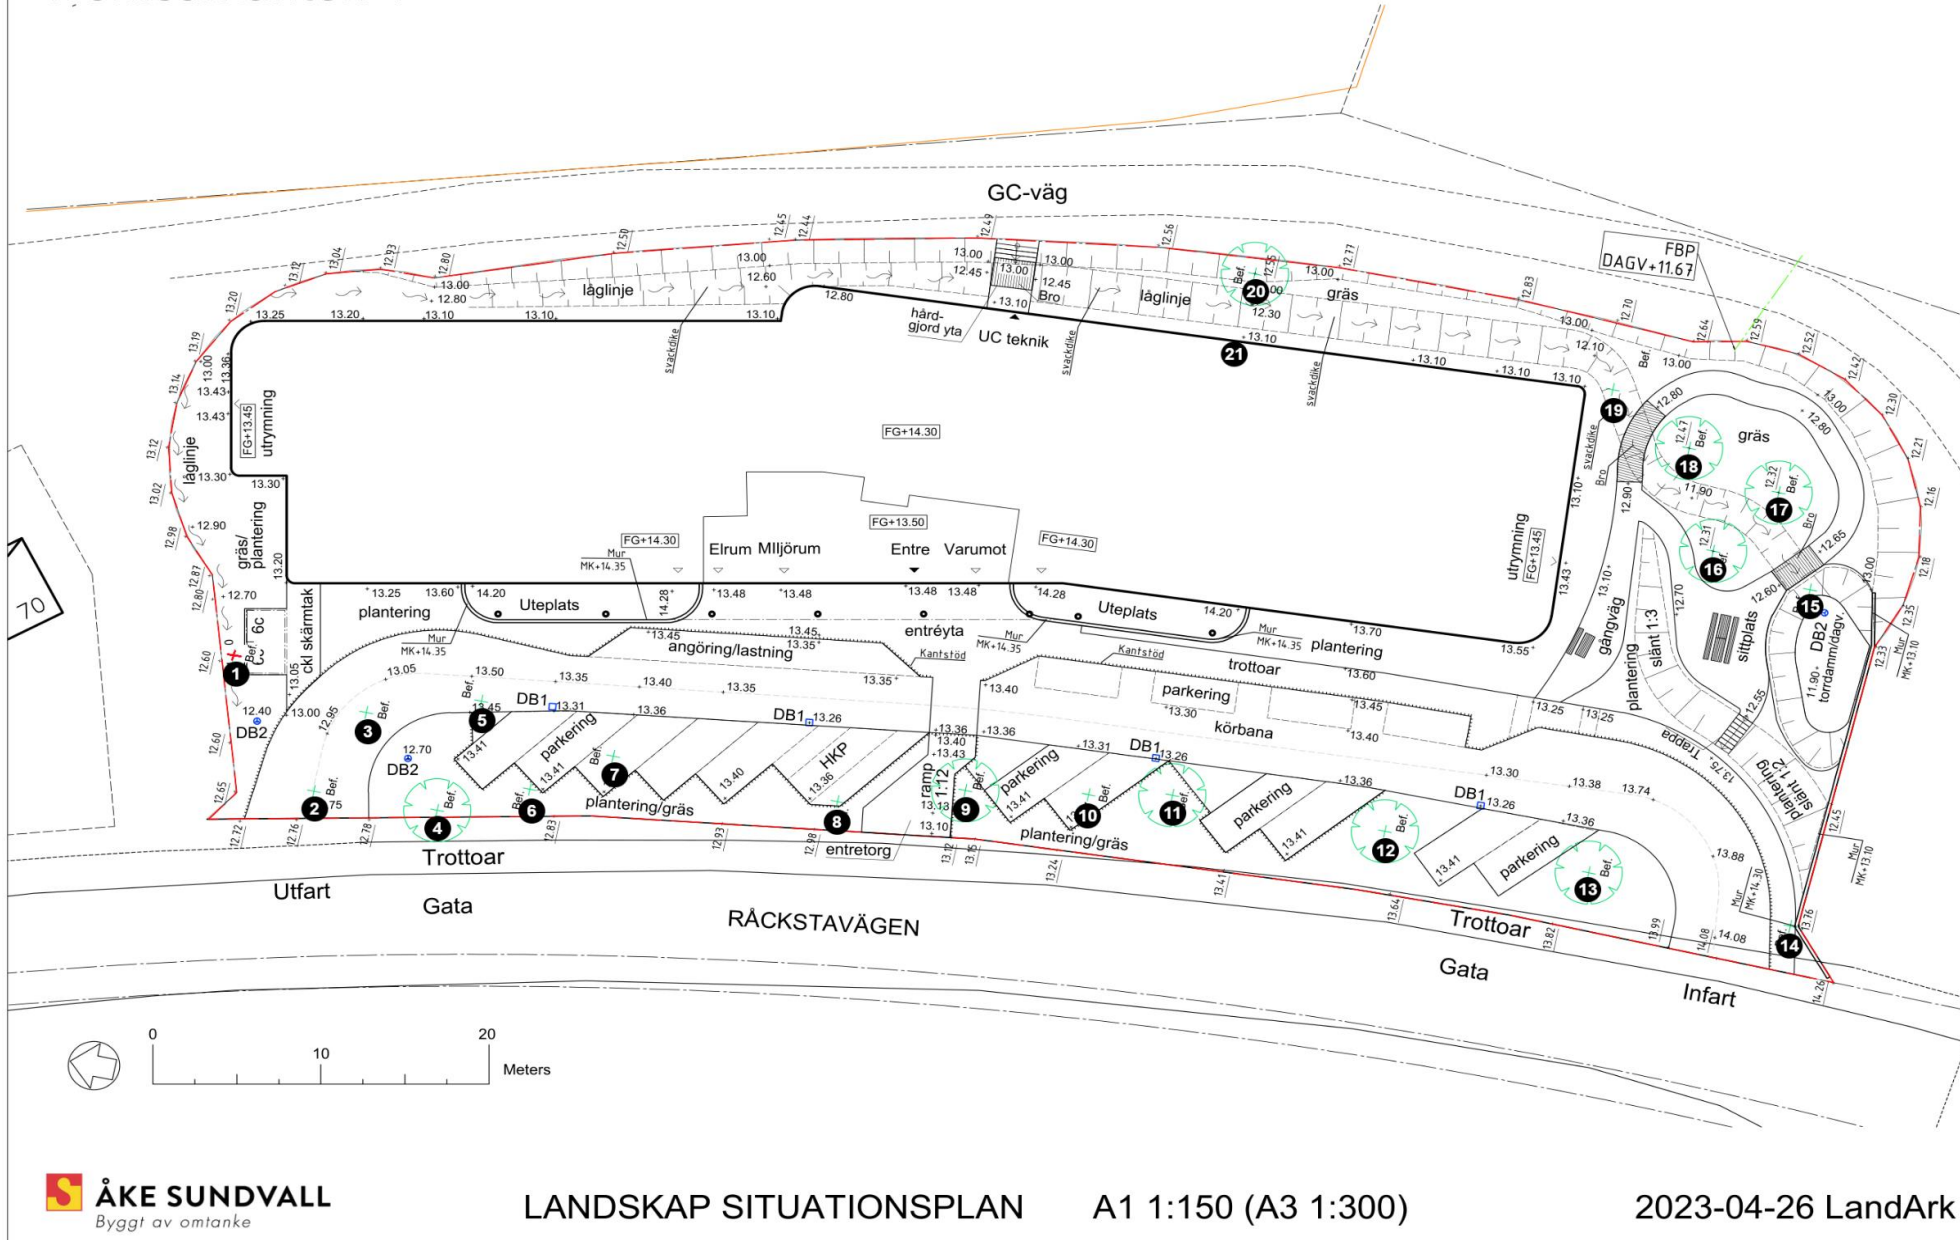
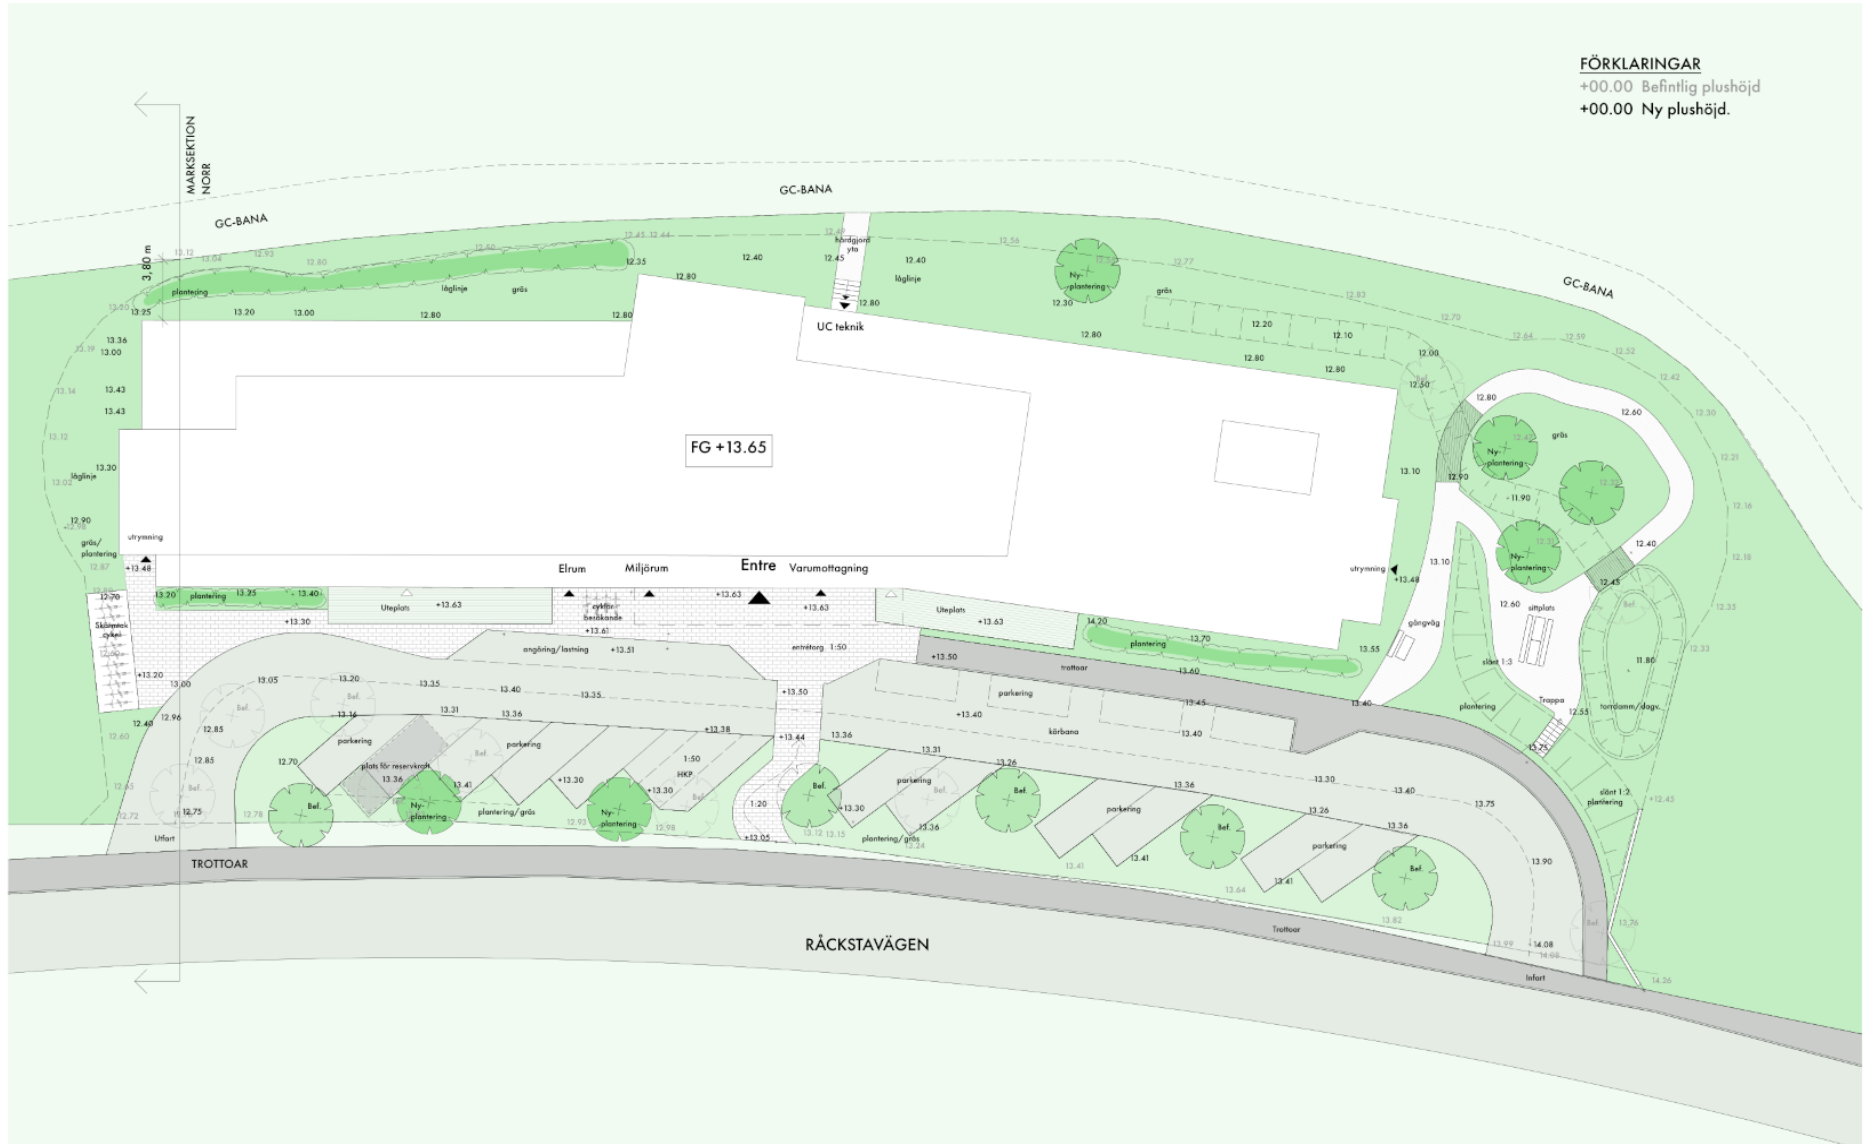
SITUATIONSPLAN

Generella anmärkningar: Inventering av befintliga träd inom fastigheten med syfte att bestämma art och vitalitetsklass, samt förekomst av naturvärdesstrukturer. Positioner enligt ritningsunderlag "Landskap situationsplan". Träd nr 1 samt nr 21 saknades i ritningsunderlaget varför deras lägen är insyftade.

Se bilaga för beskrivning av parametrar. Trädens lägen enligt bifogat ritningsunderlag.
