Trädinventering och Okulär Trädbesiktning Kv. Virvelvinden, Björkhagen 2016-03-23

Trädbesiktningsprotokoll

Kv. Virvelvinden Björkhagen

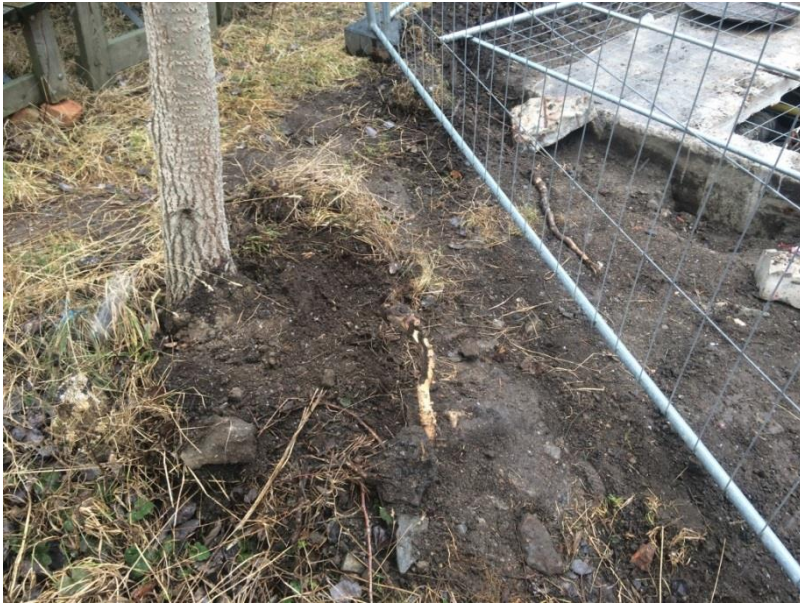
Nr	Art	Stam-diam.	Ålders-klass	Vitalitet	Skador	Kommentar	Risk
1	Tall <i>Pinus sylvestris</i>	33	U	1	2	Beskärningsskador, gammal stamskada.	1
2	Asp <i>Populus tremula</i>	12	U	1	3	Beskärningsskador, rötter skadade efter schakt (Figur 1).	2
3	Asp <i>Populus tremula</i>	27	V	1	2	Beskärningsskador, ensidig, trängd av träd nr. 4.	1
4	Tall <i>Pinus sylvestris</i>	35	V	1	2	Döda grenar, ytliga rötter med skador, ensidig.	1
5	Tall <i>Pinus sylvestris</i>	28	V	1	2	Dubbeltopp, döda grenar, färsk påkörningsskada vid stambas, kompaktering av mark pga. transport till bygge in till stam (Figur 2-4).	1
6	Tall <i>Pinus sylvestris</i>	39	V	1	2	Stambasskada, döda grenar, kompaktering av mark pga. transport till bygge in till stam (Figur 2).	1
7	Skogsek <i>Quercus robur</i>	16-17	V	1	2	Dubbelstam, trängd av träd nr. 6, beskärningsskador.	1
8	Asp <i>Populus tremula</i>	17-18	V	1	2	Dubbelstam, brutna grenar, döda grenar, invuxen bark, stamskador, stam låter ihålig vid prov med resonanshammare.	2

Figur 1. Träd nr. 2 - Schaktskador på rotsystemet.

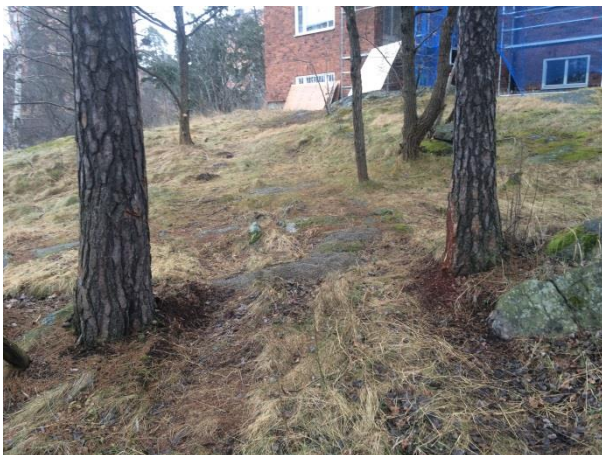
Figur 2. Träd nr. 5 & 6 - Körskador mellan träden.

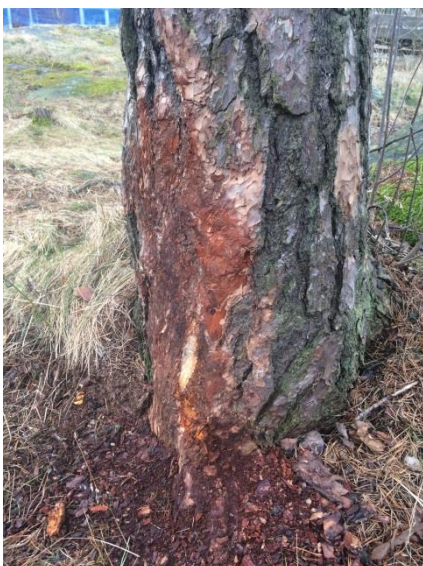
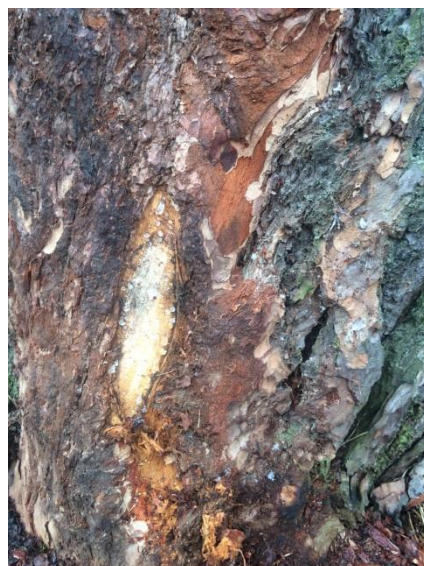
Figur 3 & 4. Träd nr. 5 - Färsk påkörningsskada.

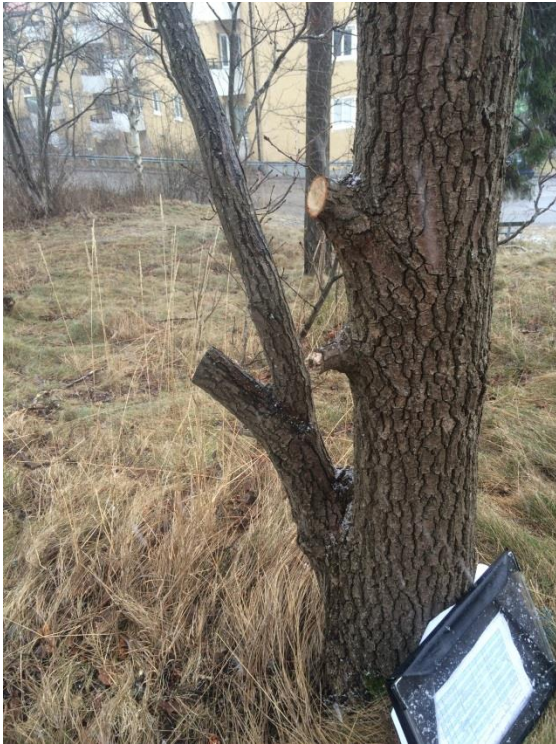
9	Skogsek <i>Quercus robur</i>	22	V	2	3	Död topp, troligt angrepp av lövträdskräfta, beskärningsskador, felbeskuren (Figur 5-6).	1

Figur 5. Träd nr. 9 – Felbeskuren.

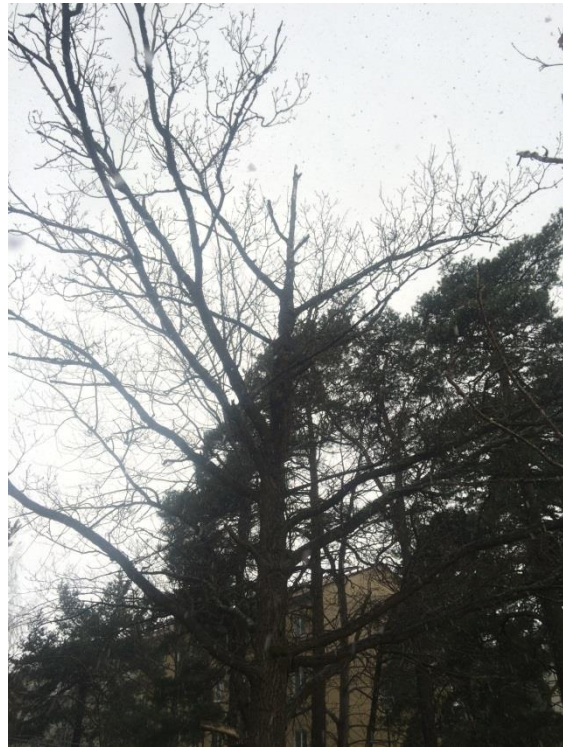
Figur 6. Träd nr. 9 - Död topp.

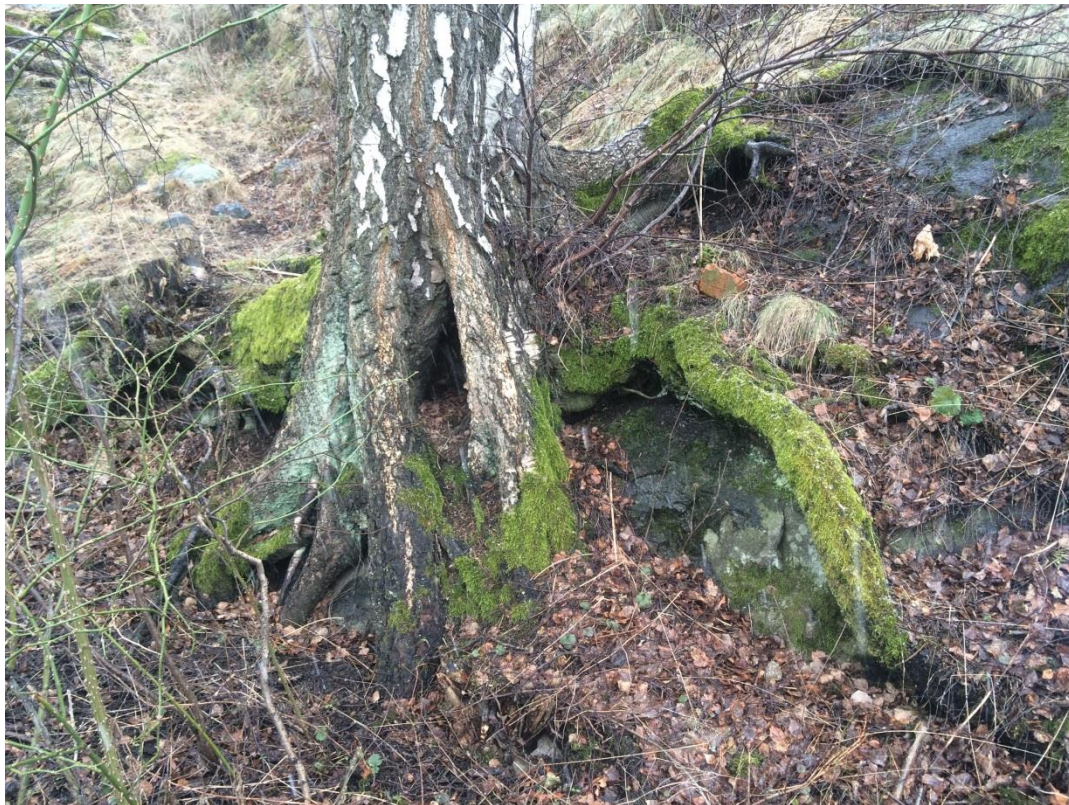
19	Körsbärsplommen <i>Prunus cerasifera</i>	11-31	G	1	3	Beskärningsskador, avbrutna grenar, flerstammig, stor stamskada, påkörningsskador, felbeskuren.	2
20	Vårtbjörk <i>Betula pendula</i>	37-39	V	1	2	Växer på berg, ytliga grova rötter, skadade rötter, dubbelstam (Figur 7).	2
21	Körsbärsplommen <i>Prunus cerasifera</i>	17	V	1	1	Stamskott, invuxen bark.	1

Figur 7. Träd nr. 20 - Ytligt rotsystem på berg.

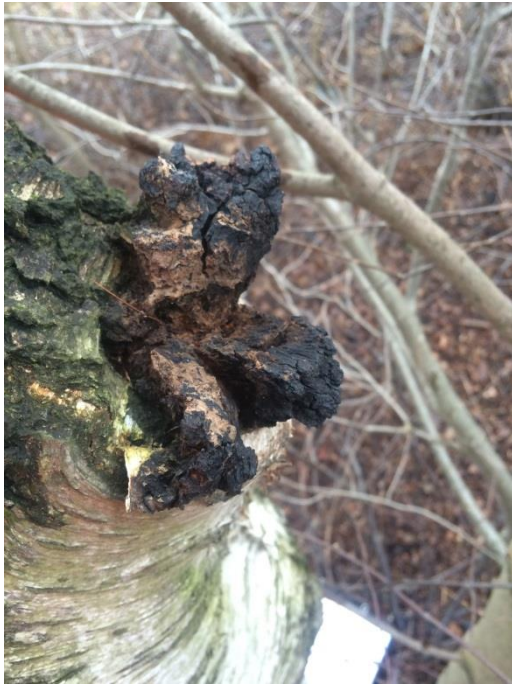
Nr	Art	Stam-diam.	Ålders-klass	Vitalitet	Skador	Kommentar	Risk
22	Vårtbjörk <i>Betula pendula</i>	21	V	1	3	Dubbeltopp, döda grenar, sprängticka ca 2 meter upp (Figur 8).	2
23	Tall <i>Pinus sylvestris</i>	40	G	2	3	Växer på berg, ytliga grova rötter, skadade rötter, törskate angrepp, döda grenar, svamprester ca 5 meter upp på stam (Figur 9).	2
24	Vårtbjörk <i>Betula pendula</i>	37	G	2	2	Döda grenar, små utgångshål i bark, bakterieinfektion (Figur 10).	2
25	Gran <i>Picea abies</i>	42	G	1	2	Döda grenar. Liten stamskada.	1
26	Skogsek <i>Quercus robur</i>	28	V	1	1	Växer på berg, ensidig.	1
27	Tall <i>Pinus sylvestris</i>	21	V	2	1	Växer på berg, ytliga rötter, mycket liten krona.	1
28	Tall <i>Pinus sylvestris</i>	45	G	2	3	Törskate topp, lutar svagt mot väg.	1
29	Tall <i>Pinus sylvestris</i>	42	G	1	1	Döda grenar.	1
30	Sykomorlönn <i>Acer pseudoplatanus</i>	12-13	V	1	2	4-stammig, invuxen bark, skavande grenar.	2

Figur 8. Träd nr. 22 - Sprängticka ca 2 meter upp.

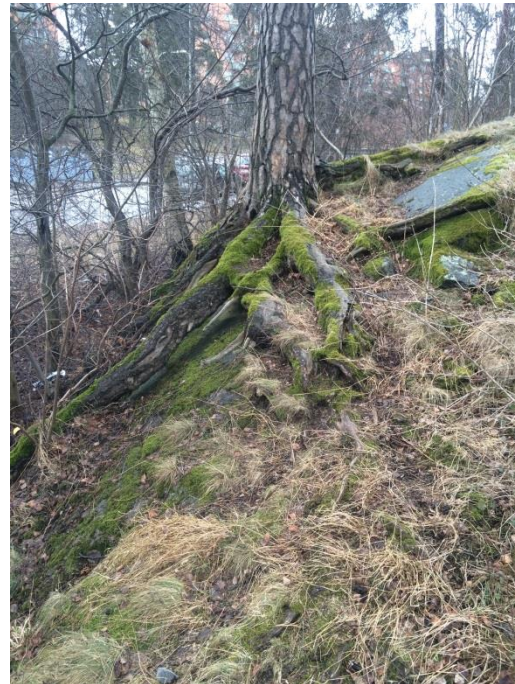
Figur 9. Träd nr. 23 - Ytligt rotsystem på berg.

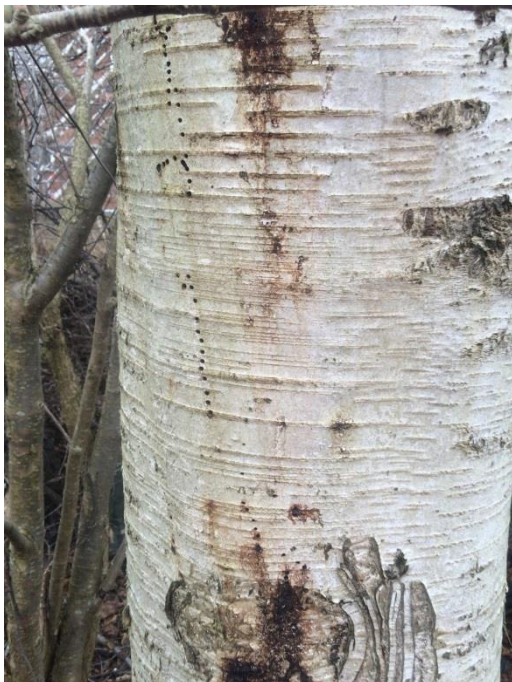
Figur 10. Träd nr. 24 - Utgångshål på stammen.

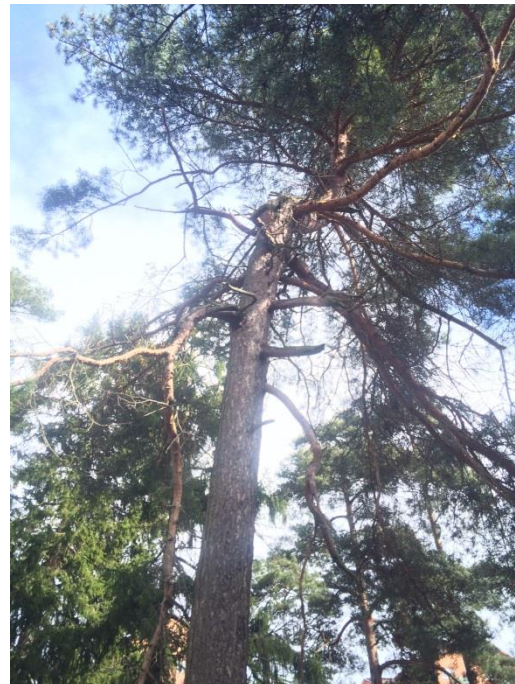
Figur 11. Träd nr. 50 - Tidigare toppbrott ca 8 meter upp.

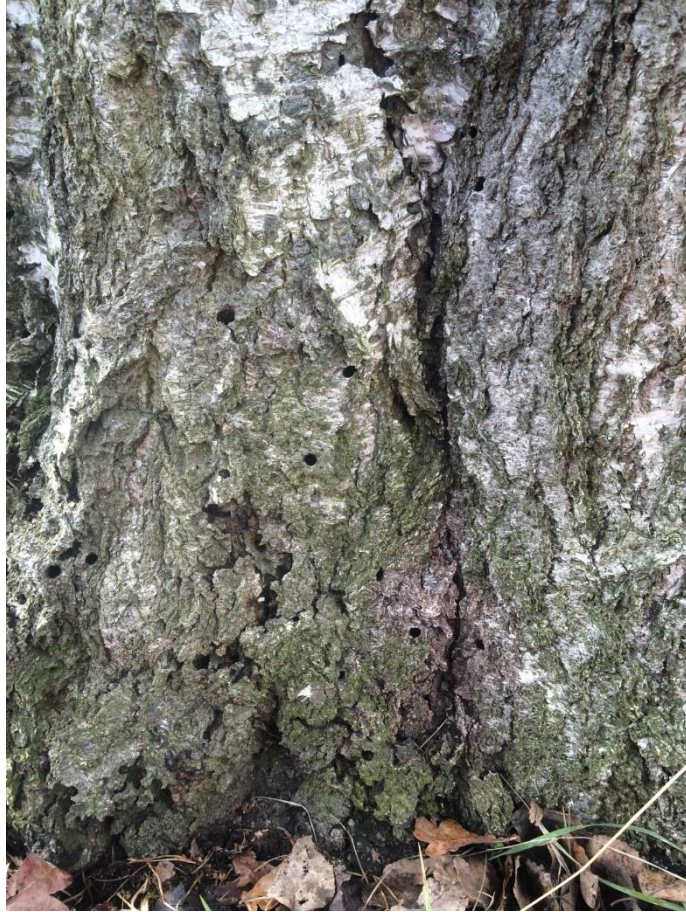
Nr	Art	Stam-diam.	Ålders-klass	Vitalitet	Skador	Kommentar	Risk
58	Tall <i>Pinus sylvestris</i>	61	G	1	2	Lutar svagt, gamla grenbrott, döda grenar.	1
59	Tall <i>Pinus sylvestris</i>	40	G	1	2	Stamskador, gamla grenbrott, avvikande topp.	1
60	Tall <i>Pinus sylvestris</i>	52	G	1	2	Döda grenar, liten stamskada.	1
61	Rönn <i>Sorbus aucuparia</i>	24	V	1	2	Ensidig, trädngd av träd nr. 62, grenbrott.	1
62	Tall <i>Pinus sylvestris</i>	48	G	1	2	Beskärningsskador, döda grenar.	1
63	Gran <i>Picea abies</i>	22	V	1	2	Stamskada.	1
64	Tall <i>Pinus sylvestris</i>	32	V	1	2	Skador på ytliga rötter, skavande grangrenar.	1
65	Vårtbjörk <i>Betula pendula</i>	32	V	2	2	Beskärningsskador, döda grenar.	1
66	Vårtbjörk <i>Betula pendula</i>	50	G	2	2	Döda grenar, del av topp död, små utgångshål i bark (Figur 12).	2

Figur 12. Träd nr. 66 - Utgångshål vid stambasen.
