**Trädinventering vid Blackebergsvägen  
och Blackebergbacken,  
Bromma, november 2017**

Datum 2017-11-07

## Trädinventering vid Blackebergsvägen och Blackebergbacken, Bromma

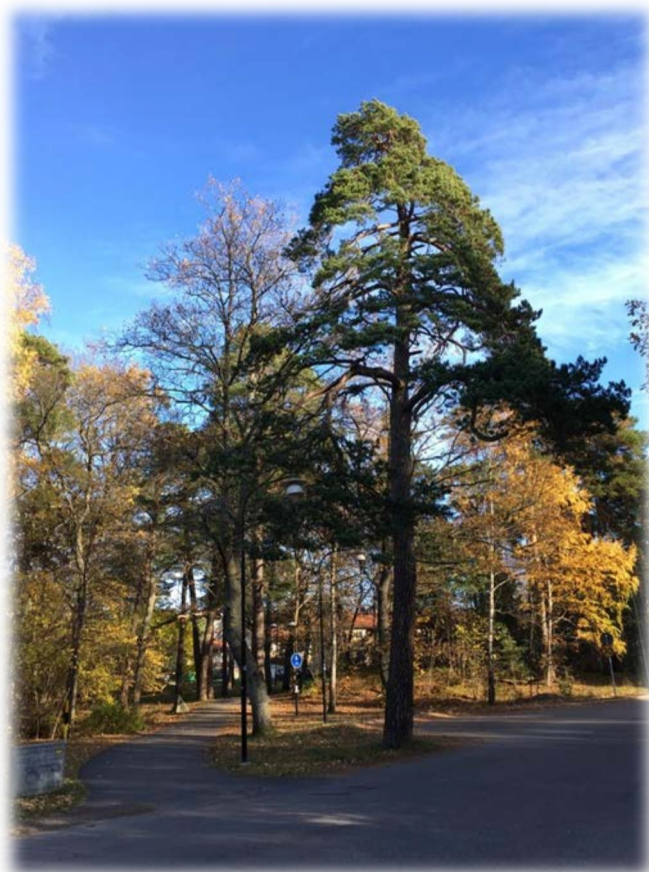
**Träd nr 23 & 24**

23	Skogsek / <i>Quercus robur</i>	60	ca 14	2. Måttlig	1. Inga	Vissa döda grenar. Stambasen är något sned. Om ett bevarande är önskvärt bör platsen ståndortsförbättras.	3. Bevarandevärt	Trädet har måttlig vitalitet men inga skador.
24	Tall / <i>Pinus sylvestris</i>	63	ca 10	2. Måttlig	2. Lindriga	Vissa döda grenar. Grenskador. Mindre stamskador vid basen. Om ett bevarande är önskvärt bör platsen ståndortsförbättras.	3. Bevarandevärt	Trädet har måttlig vitalitet men lindriga skador.
25	Tall / <i>Pinus sylvestris</i>	54	ca 7	2. Måttlig	1. Inga	Något ensidig liten krona.	3. Bevarandevärt	Trädet har måttlig vitalitet men inga skador.
26	Tall / <i>Pinus sylvestris</i>	59	ca 12	2. Måttlig	4. Svåra	Angripen av skadesvamp (tallticka) på stammen.	4. Ej bevarandevärt	Trädet har svåra skador och bedöms därför ha dåliga framtidsförutsättningar.
27	Tall / <i>Pinus sylvestris</i>	66	ca 16	2. Måttlig	2. Lindriga	Mindre stamskador.	3. Bevarandevärt	Trädet har måttlig vitalitet men lindriga skador.
