Vasakronan
Louis Sellgren

Miljöteknisk mark- och grundvattenundersökning, luftprovtagning och riskbedömning inför planändring Telefonfabriken– Hus 09

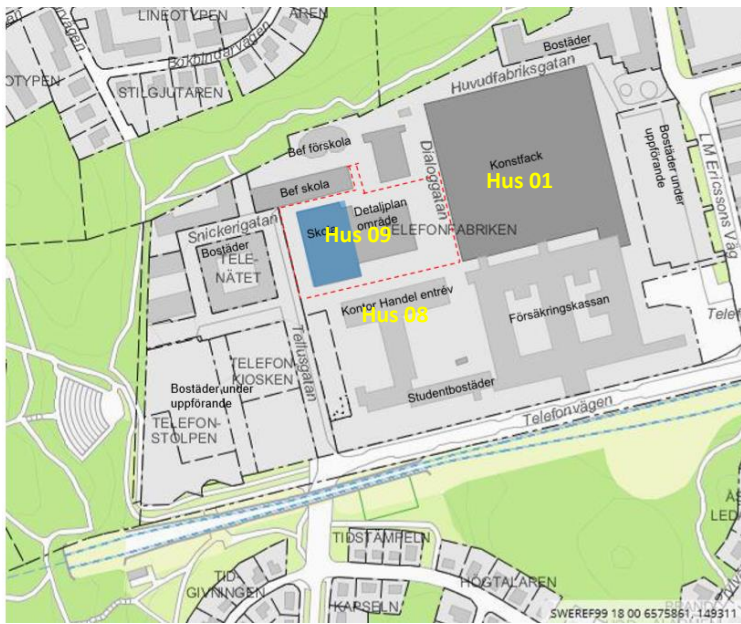
Figur 1. Detaljplaneområdet för området där Hus 09 ligger och området för aktuell undersökning är ovan markerad med röd streckning (ungefärlig utbredning).

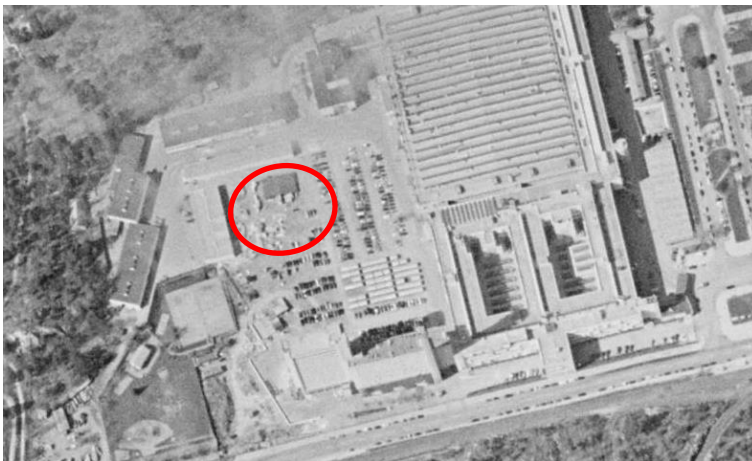
Figur 2. Detaljplaneområdet för området där Hus 09 ligger och området för aktuell undersökning är ovan markerad med röd cirkel (ungefärlig utbredning). Eniro, historiska flygfoton 1955-1967.
