Översiktlig miljöteknisk markundersökning

Rikshem Specialboende AB

Jordbruksministern 3

Datum 2019-01-20
Uppdragsnummer 1320039328
Utgåva/Status

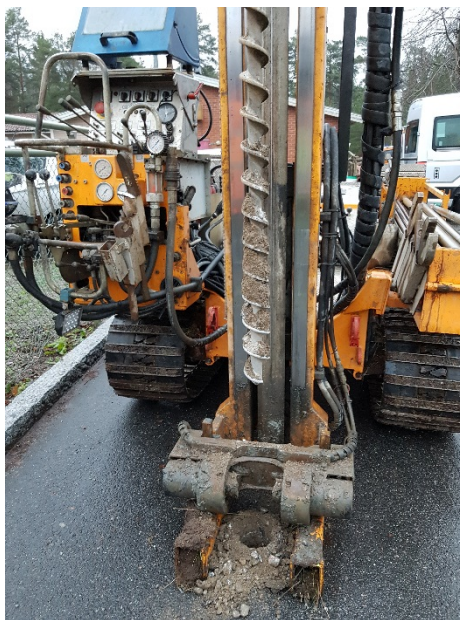
Den miljötekniska undersökningen utfördes den 7 december 2018 av personal från Ramboll. Provtagning utfördes med skruvborr monterad på borrbandvagn, se Figur 3. Jordprover uttogs som samlingsprov per meter ner till påträffande av naturlig jord eller berg. Provtagningen utfördes till ett maximalt djup om 1,4 m u my. Berg påträffades i samtliga punkter utförda med borrbandvagn.

Figur 3. Foto från provtagning av provtagningspunkt 18R01.
