Fältrapport geoteknik

Ledarö 3, Stockholms Stad

20U1338

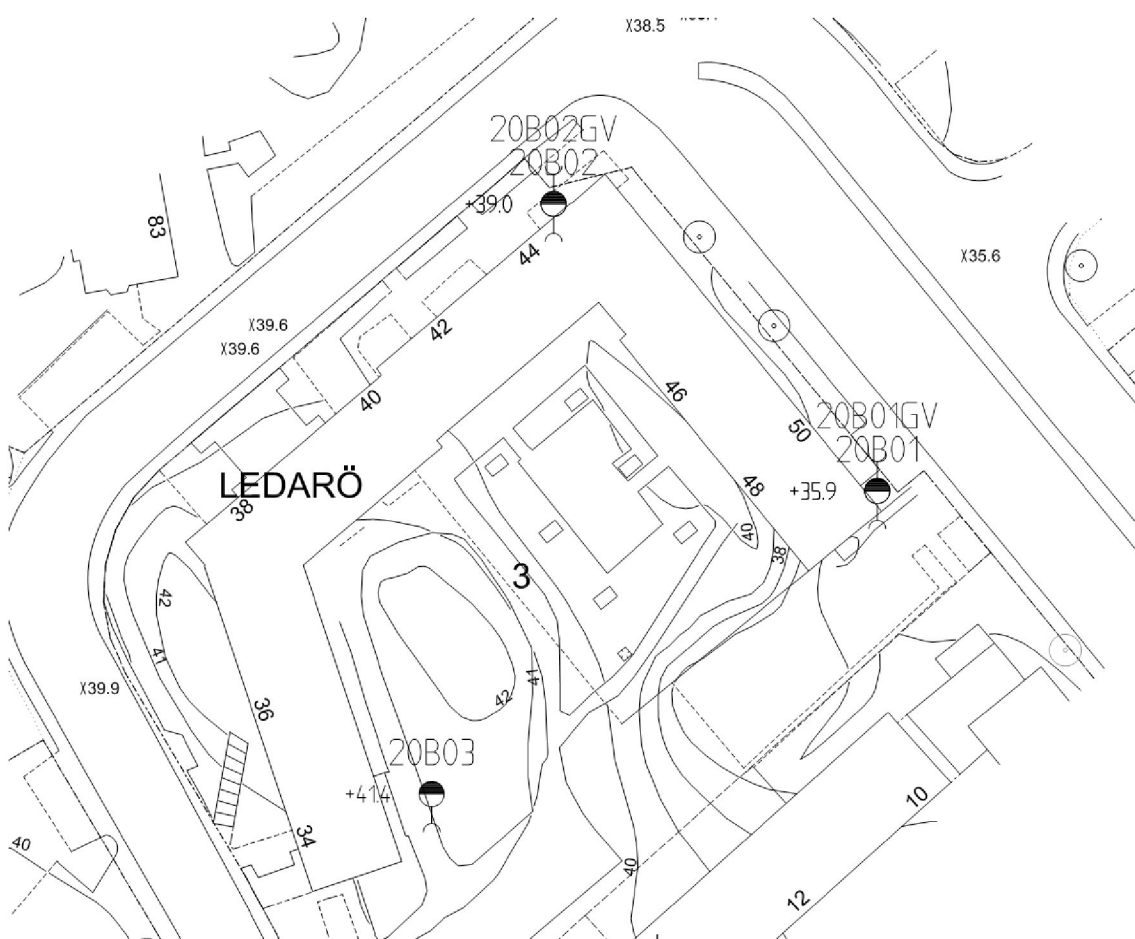
Figur 0-1. Installerade grundvattenrör samt borrpunkternas läge.

Totalt installerades 2 grundvattenrör enligt figur nedan (figur 0-1). Borrpunkterna i sektion redovisas i bilaga 1. Grundvattenrör i borrpunkten 20B03 installerades ej på grund av för litet avstånd till berg (0,9 meter).

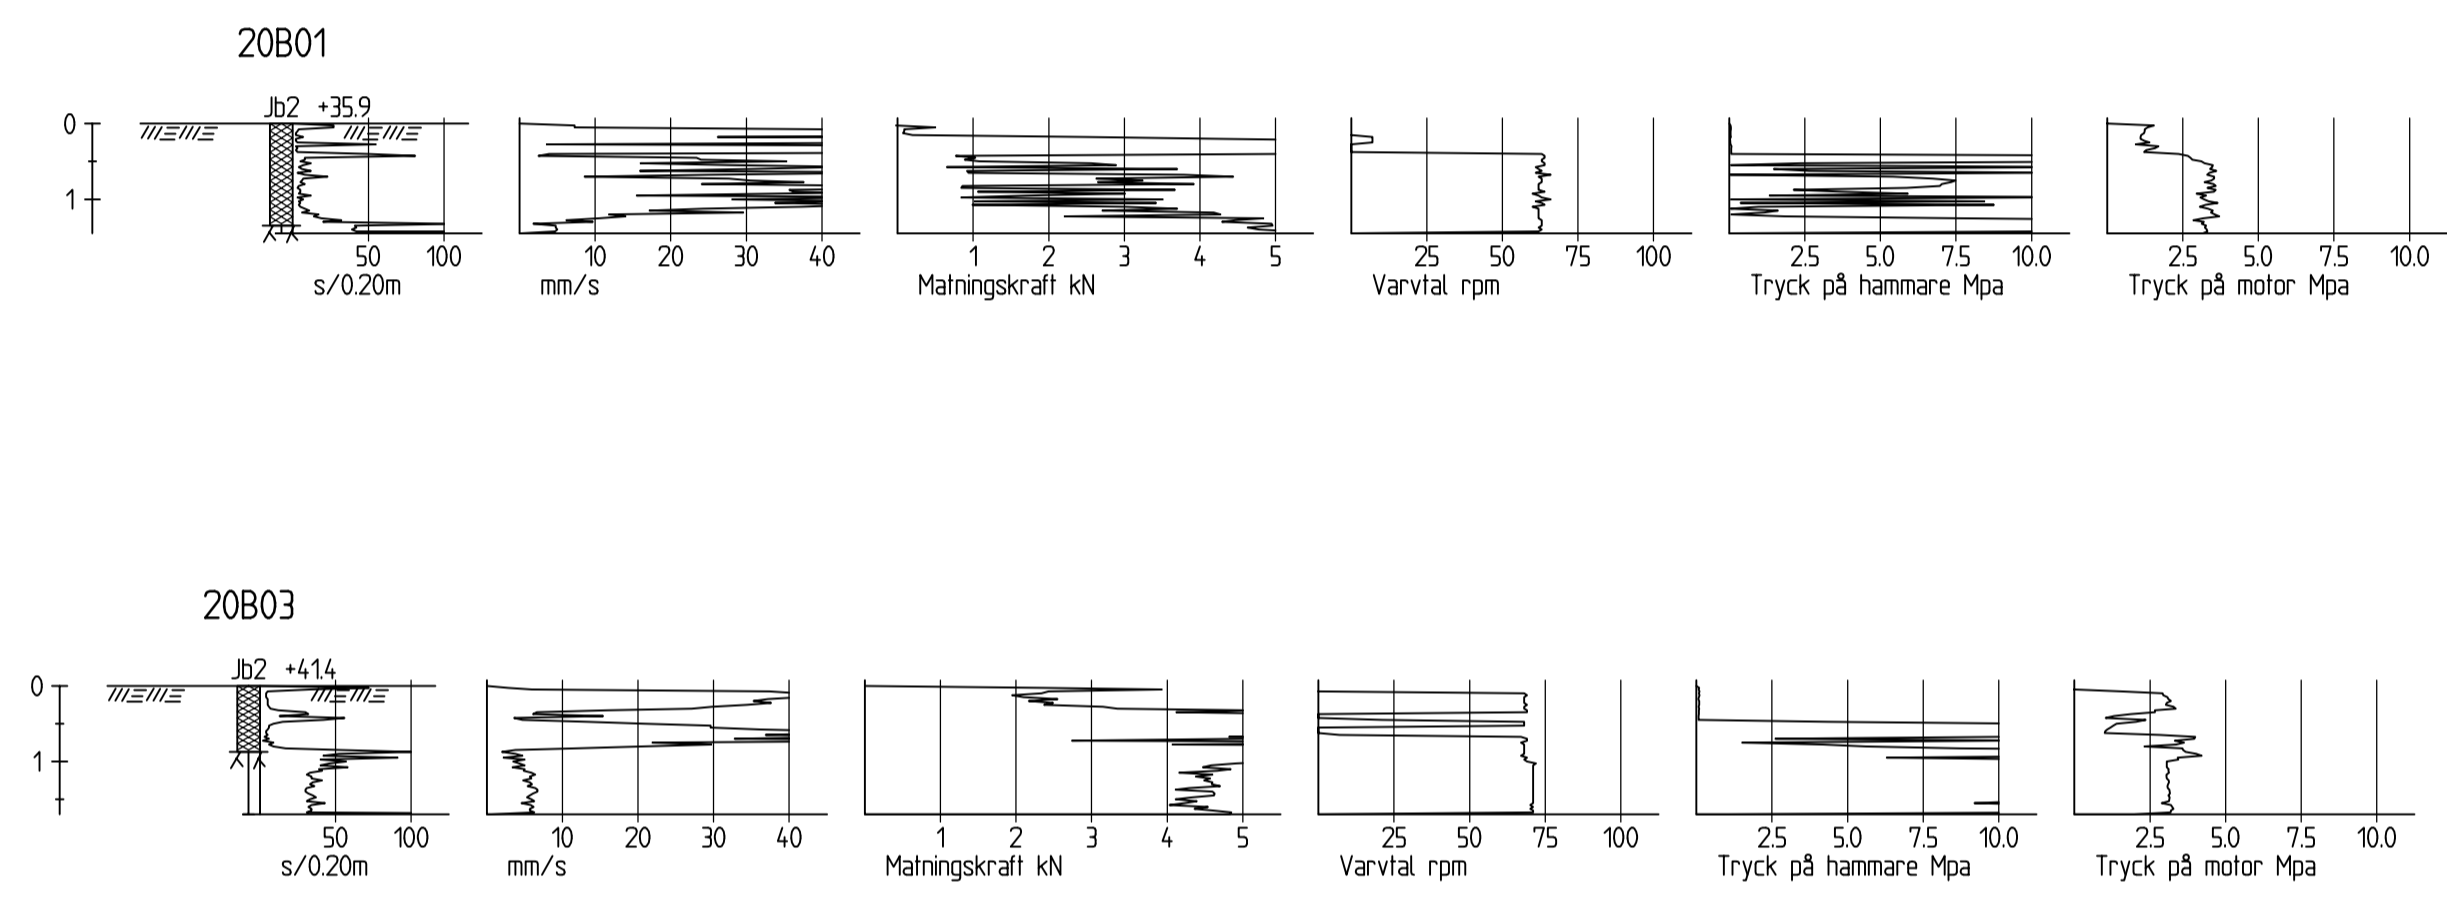
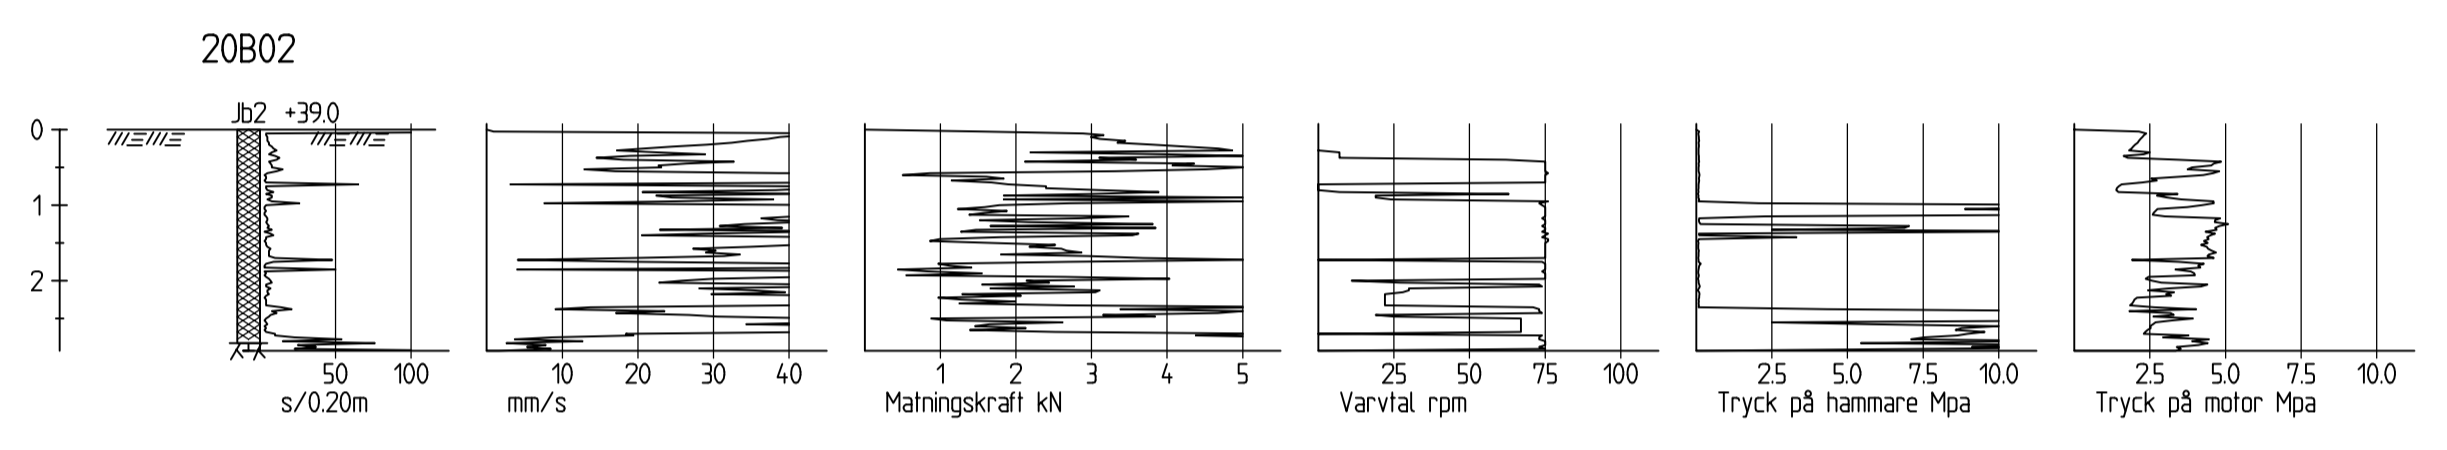
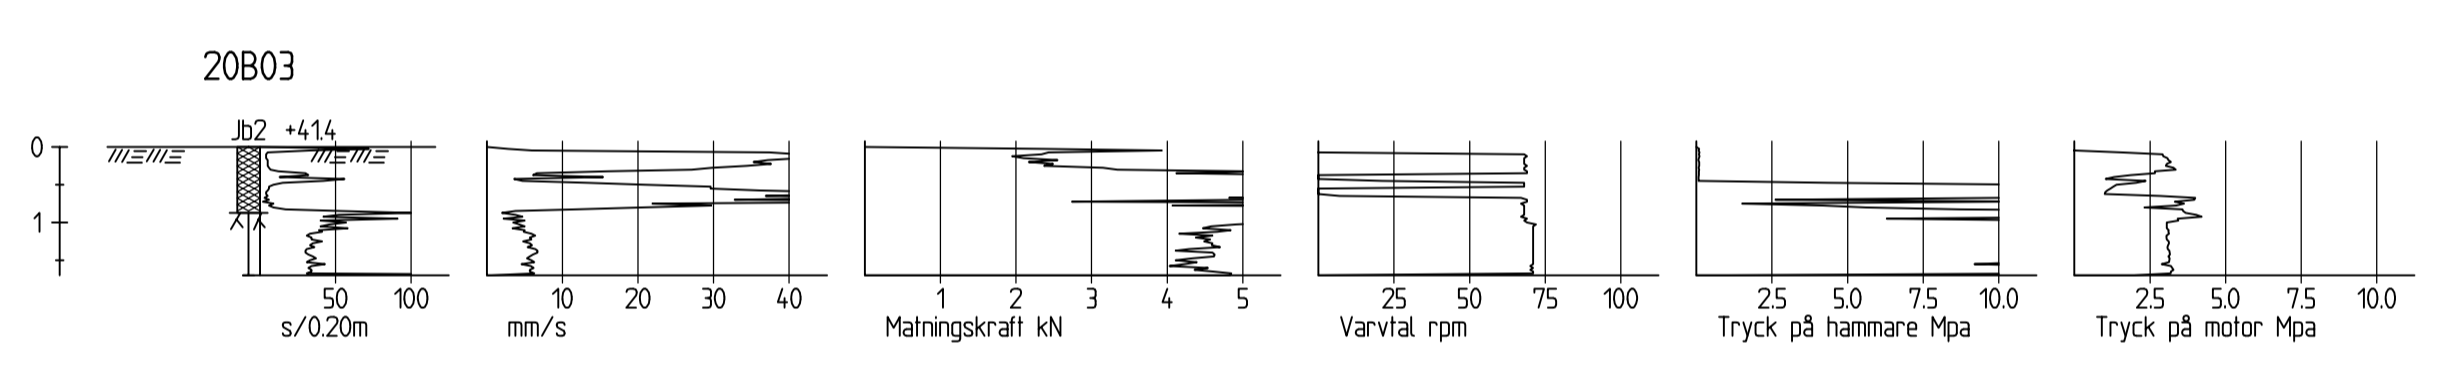
GEOTEKNISK UNDERSÖKNING
ENSTAKA BORRHÅL

Borrhål	Förborrningsdjup (meter under markytan)
20B01	1,3
20B02	2,8
20B03	0,7

Grundvattenrör installerades ej i punkt 20B03 på grund av berg.
