Vårberg panncentral

Miljöteknisk markundersökning

2013-02-20

AB Fortum Värme

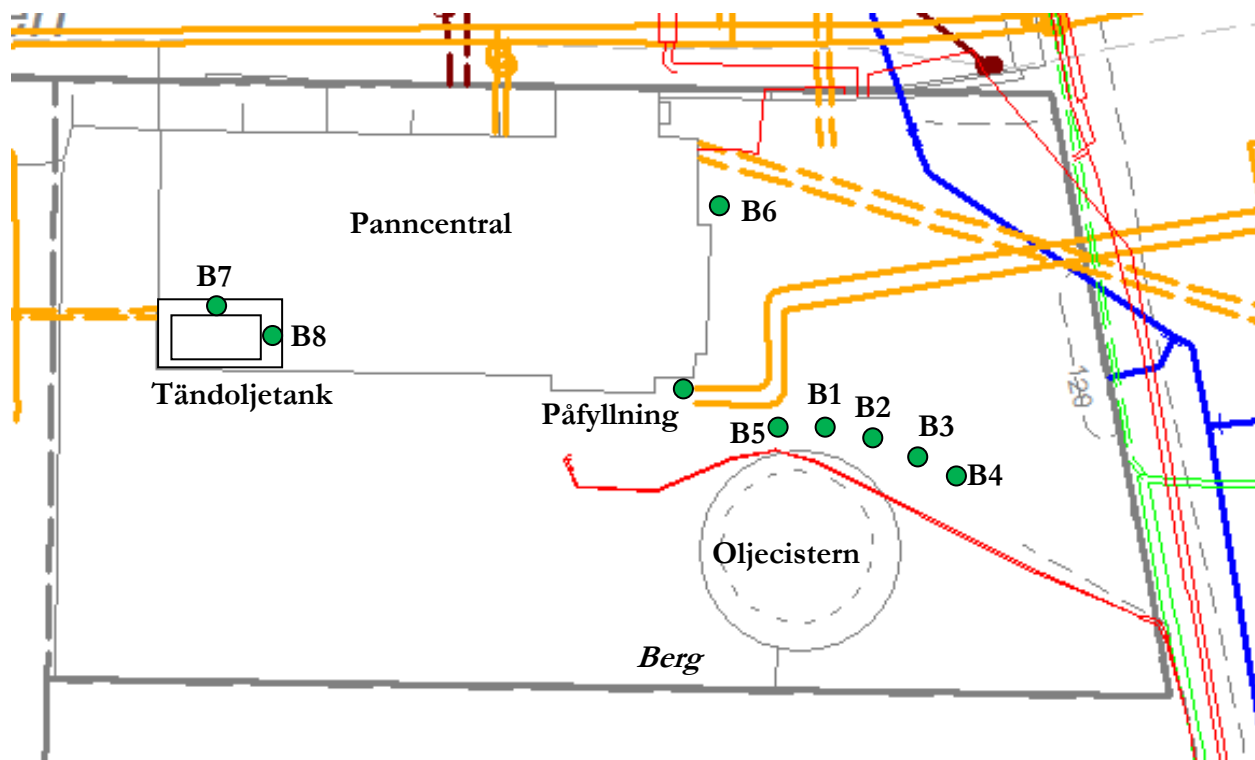
Figur 1. Provtagningsplan B1-B8.

Provtagningen genomfördes 2013-01-31 med temperatur på minus 5 grader. Provtagningen genomfördes med skruvborr i 6 punkter, B1-B6, se provtagningsplan figur 1.

Vid provtagning i B1-B5 konstaterades att det främst är fyllning under asfalten ned till berget. Fyllningen består av grusig sand med inslag av silt i botten. Fyllningsdjupet är 0,6-1,7 m. Under provtagningen konstaterade ingen oljelukt eller synliga missfärgningar. Ca 10 prover togs och 5 prover skickades in för analys av oljeföroreningar. Resultatet visar att det inte förekommer några föroreningar i jorden utanför oljecisternens betongfundament, se analysrapporter bilaga 1.

Vid provtagning i B6 konstaterades att fyllningen är ca 5 m, d.v.s. ca 1 m under betongplattans botten. Prover togs på jorden i nivå med bottenplattans underkant.

Resultatet visar att det inte förekommer några oljeföreningar, se analysrapport bilaga 1.

Provtagning genomfördes i 2 punkter inne i rummet, B7-B8, se figur 1.

Resultatet av analyserna visar att det förekommer oljeföreningar i jorden under betongplattan, se analysrapport bilaga 1. I B7 som ligger bredvid tanken är exempelvis den uppmätta halten Alifater C16-C35, 640 mg/kg TS vilket är under riktvärdet för mindre känslig markanvändning (MKM), dvs motsvarar anläggningens markanvändning (1000 mg/kg TS, MKM). I punkt B8, som är belägen där den största koncentrationen av oljespill på betongen förekommer, är den uppmätta halten Alifater C16-C35, 3100 mg/kg TS vilket är 3 gånger högre än riktvärdet för MKM.
