### **Bergbesiktning – Utredning bergsläntlutning och dimensionerande grundtryck – Kv. Enigheten, Mariehäll, Stockholm**

GRAP 21262

2021-09-13

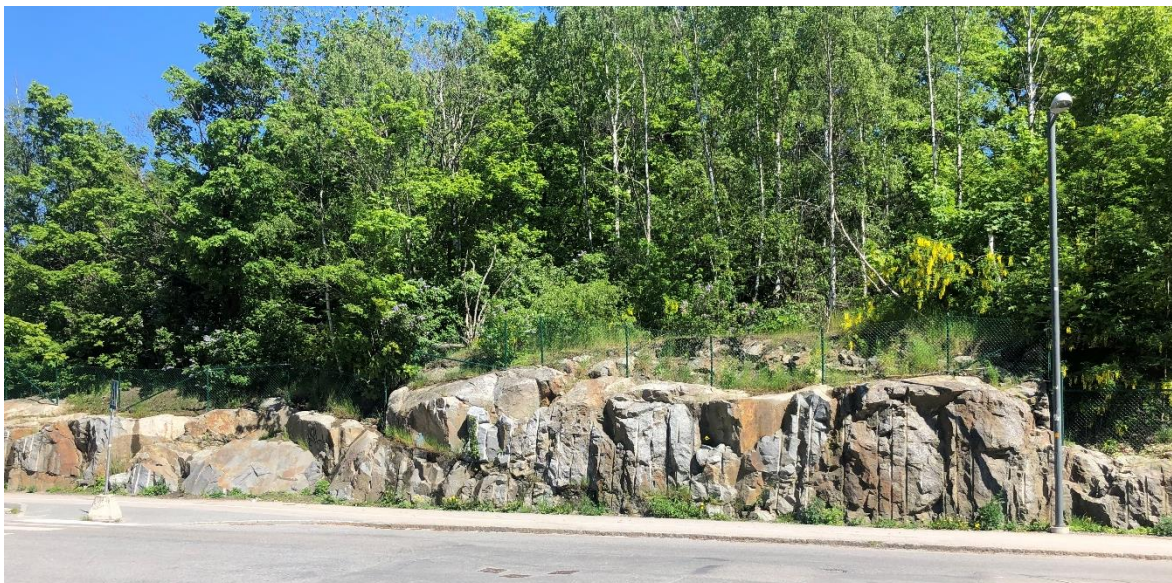
- Befintlig bergslänt längs Tappvägen har blockig karaktär, se Figur 5-2.
- Befintlig bergslänt i den västra delen av Bällstavägen har blockig karaktär, och inkluderar berghällar i de östliga delarna, se Figur 5-3.
- De partierna med berg i dagen som ligger till öster om det planerade området visar kompetent berg med måttlig sprickighet, se Figur 5-4.
- Bergslänten som ligger längs Linabergsstigen är täckt med jord och vegetationen
- Vid Hingsten 1 och 2 kommer berget ej i dagen.

Figur 5-2. Blockigt berg vid befintlig bergslänt längs Tappvägen.

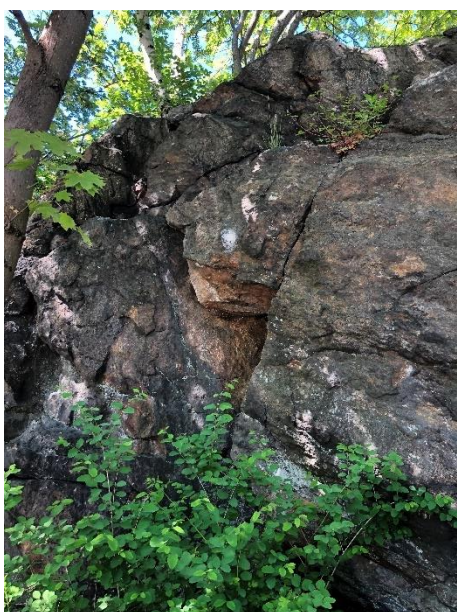
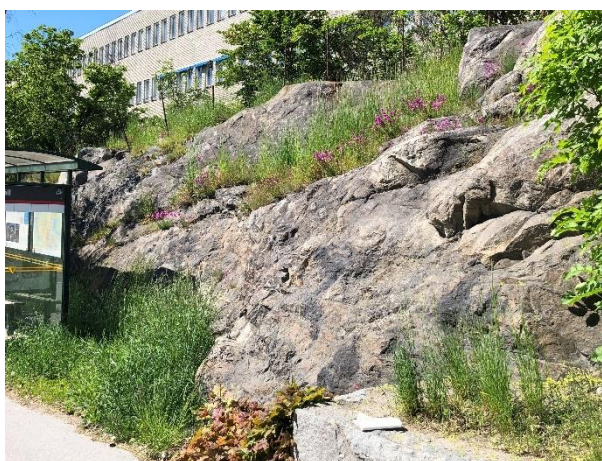
Figur 5-3. a) Blockigt berg vid befintlig bergslänt väster om Bällstavägen. b) Berghällar längs Bällstavägen.

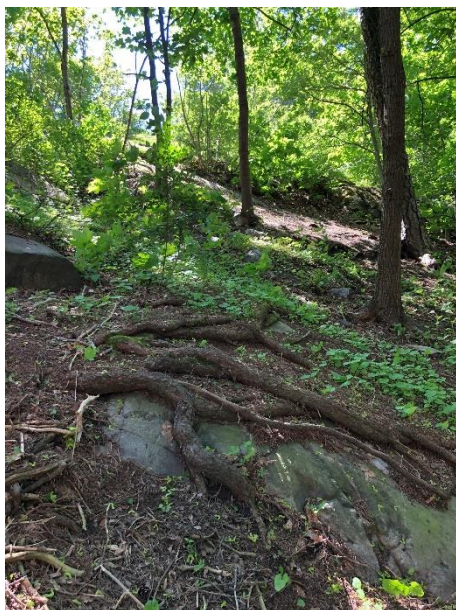
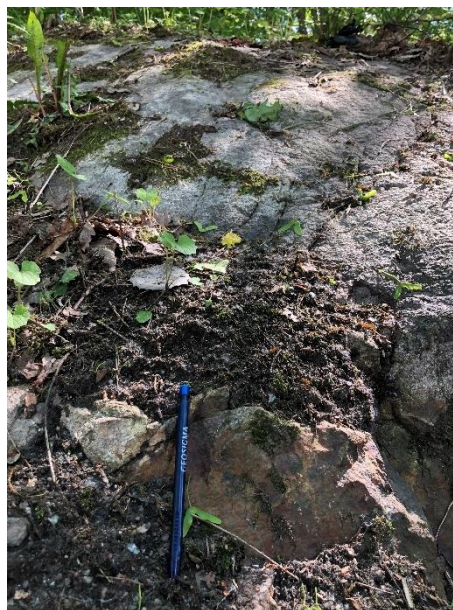
Figur 5-4. a) Bergförhållandena vid befintlig bergslänt längs Linabergsstigen. b) Berghällar längs Bällstavägen.

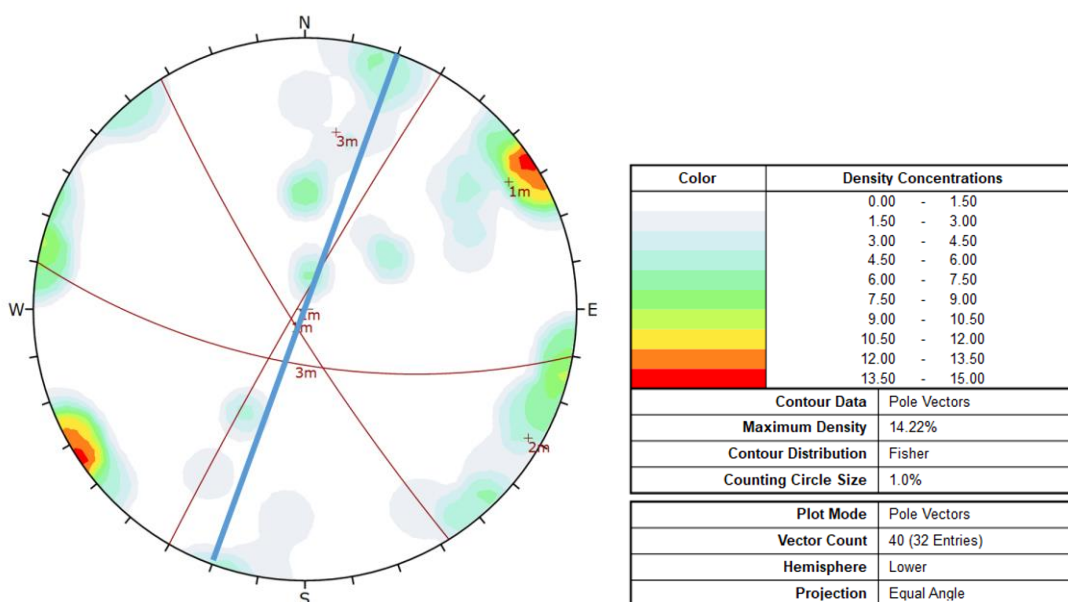
Sprickornas strykning och stupning redovisas med hjälp av programmet DIPS i Figur 6-1. Den blåa linjen i Figur 6-1 visar riktningen för bergsläntens längs Tappvägen (strykning 200 grader). Baserat på 41 sprickobservationer i bergslänten kan 3 sprickgrupper urskiljas. Orienteringarna för de identifierade sprickgrupperna presenteras i Tabell 1. Slumpmässiga sprickor förekommer.

Figur 6-1. Stereonät med poler för de observerade sprickplanen (kod DIPS 7.0). Blå linje visar orienteringen för den karterade bergslänten längs med Tappvägen.

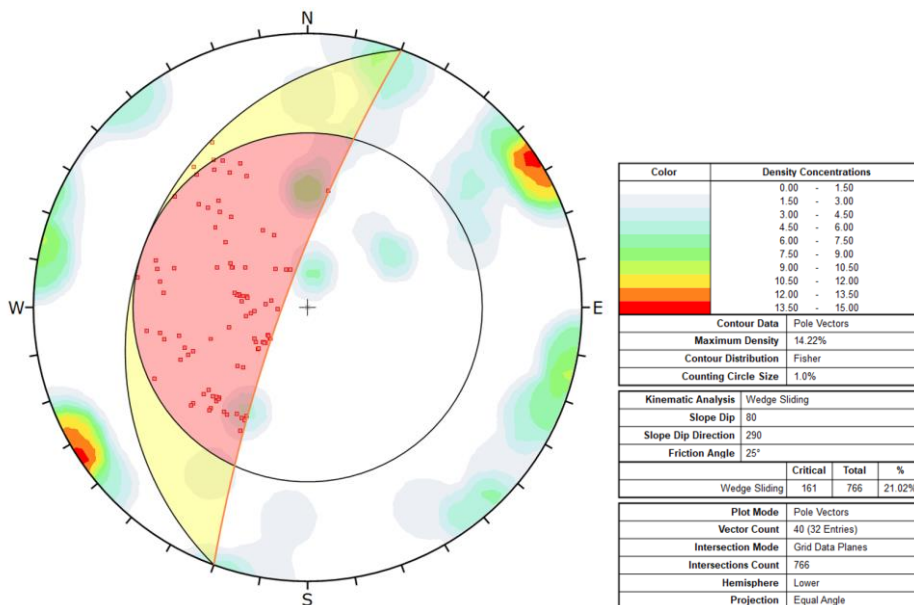
Överslagsanalyser visar att den viktigaste sprickgruppen som kan påverka stabilitet av en bergslänt parallell med Tappvägen är sprickgrupp 1. Genom att anta en friktionsvinkel på 25 grader, i kombination med en nordväst-sydöstlig riktning för en antagen släntplan med planerade släntlutning 80 grader (5:1), bedöms risken för instabila bergkilar och kilglidning som liten, på 21% (se Figur 7-1). Därför är det sannolikt att om bergskilar behöver stabiliseras räcker det med selektiv bultning. Sprickor som utformar bergskilarna förekommer slumpmässigt i området.

Figur 7-1. Exempel på kilstabilitetsanalys för bergslänten längs med Tappvägen (kod DIPS 7.0).

Baserat på överslagsanalysen i avsnitt 7 verkar sprickorienteringarna gynnsamma för släntslabiliteten i området. Därför föreslås en lutning för slänten på ca 80 grader (5:1) för alla slänter inom kv. Enigheten. Berget uppvisar medelstora block som i samband med den varierande höjden vid släntkrönet gör det mindre lämpligt för vajersågning samt för brantare släntlutningar än den utrett här. Angående kv. Hingsten kommer bergslänterna efter eventuell schaktning att vara låga och därför kan samma rekommendation ovan gälla även här.

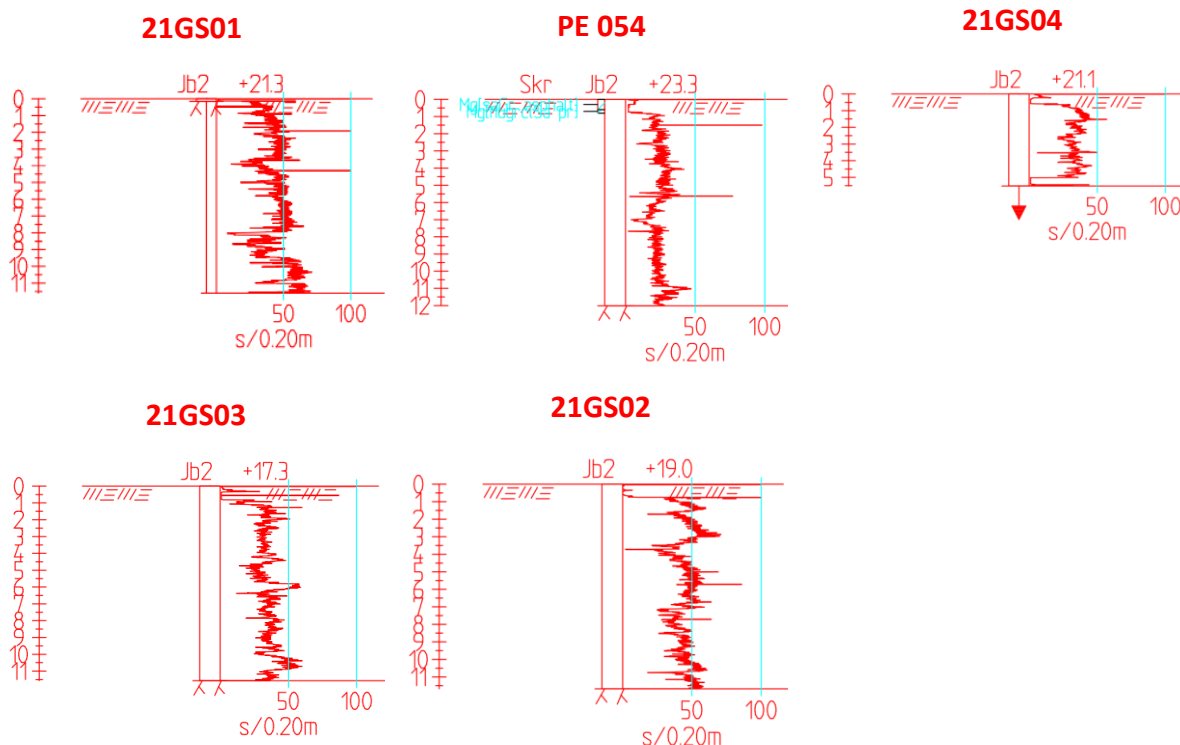
I samband med provtagning av berg till sulfidutredningen har 5 jordberg-sonderingar borrats ner till ett djup på maximum 12 m i området enligt borrarplan i Figur 9-1. Resultatet för jordberg-sonderingarna redovisas i Figur 9-2. Sjunkhastigheten i de sonderade hålen varierar mellan ca. 25 sec till 50 sec per 20 cm, med regelbundna fall, vilket tyder på blockig bergmassa av medel till bra kvalitet. Sonderingsresultaten bekräftar karteringsobservationerna längs med Tappvägen.

Figur 9-2. Jordberg-sonderingsresultat (DanMag, 2021-05-06).
