Djupbesiktning och riskbedömning av 1 x skogsek, Färgeriet 4, Stockholm

Uppdrag

På uppdrag av Anna Haag, JM AB, har undertecknad utfört en besiktning av en skogsek vid fastigheten Färgeriet 4, Lövholsmöränd, Stockholm (se satellitbilden nedan).

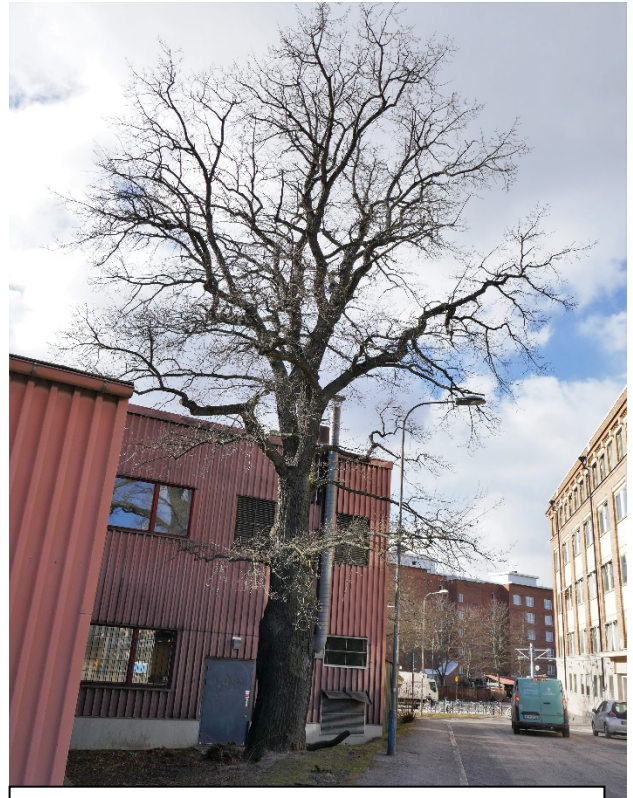
Trädet har nyligen beskurits där grenar nära gatubelysning samt byggnader har avlägsnats men mindre grenar växer fortfarande lågt över trottoar och gata.

Trädet har nyligen beskurits men mindre grenar växer fortfarande lågt över trottoar och gata.

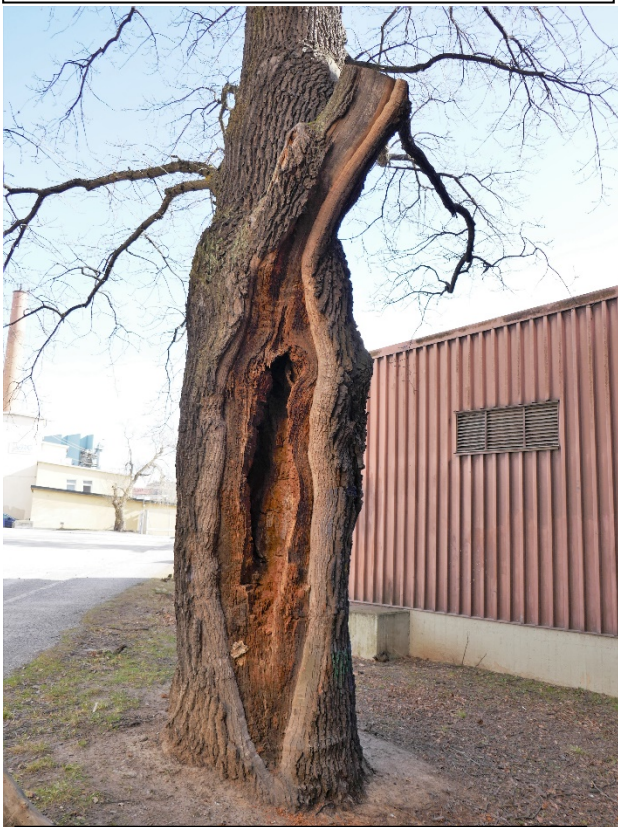
Trädet har en stor äldre stam- och grenskada på södra sidan där den exponerade veden uppvisar omfattande rötskador. Trädet visar på bra tillväxt av reaktionsved runt skadan.

Trädet har en stor äldre stam- och grenskada på södra sidan där exponerade veden uppvisar omfattande rötskador.

För att minska riskerna till en godtagbar nivå kommer eken att behövas fällas till marknivå eller bevaras som en trädruin/högstubbe där trädets höjd och grenar kortas in hårt för att minska belastning på huvudstammen. Att bevara en trädruin/högstubbe i en stadsmiljö ur en estetisk synvinkel är omdiskuterat. Båda dessa alternativ kan utföras innan eller efter ombyggnation. Det skulle dock troligen underlätta arbetet och vara mer ekonomiskt att åtgärda trädet innan ombyggnation påbörjas.

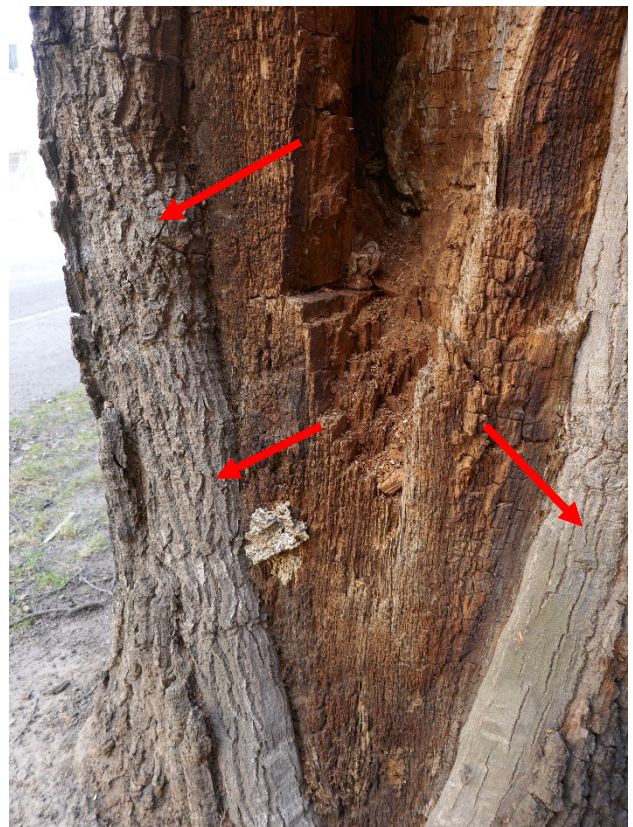
Trädet visar på bra tillväxt av reaktionsved runt skadan.

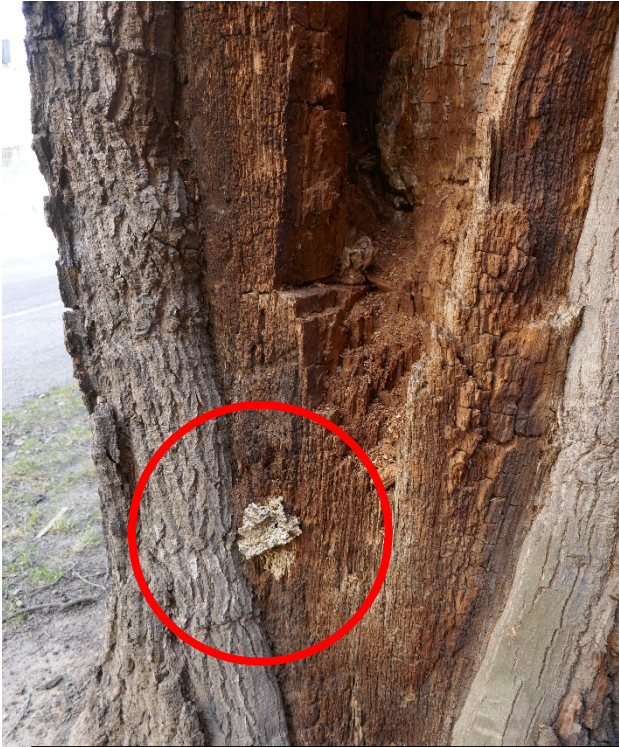
Rester av äldre fruktkroppar tillhörande svampen svavelticka, *Laetiporus sulphureus*, observerades på huvudstammen vid ca 50 -100 cm över marknivå.

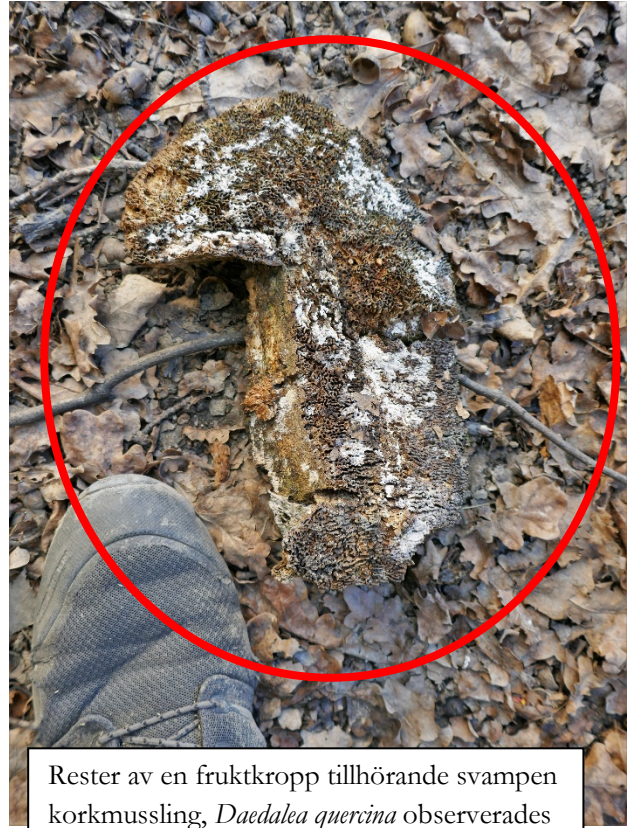
Rester av en fruktkropp tillhörande svampen korkmussling, *Daedalea quercina* observerades på marken under trädet och kom troligen från den större fallna grenen som också låg på marken.

Rester av en fruktkropp tillhörande svampen korkmussling, *Daedalea quercina* observerades på marken under trädet.

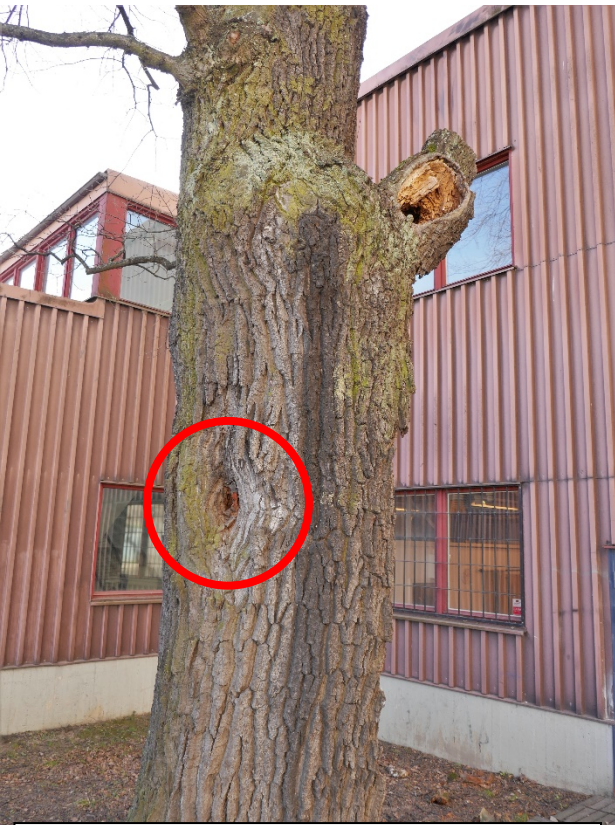
En mindre äldre stamskada med tillhörande rötskador observerades på trädets norra sidan vid ca 1,5 m över marknivå.

En mindre äldre stamskada med tillhörande röttskador observerades på trädets norra sidan vid ca 1,5 m över marknivå.

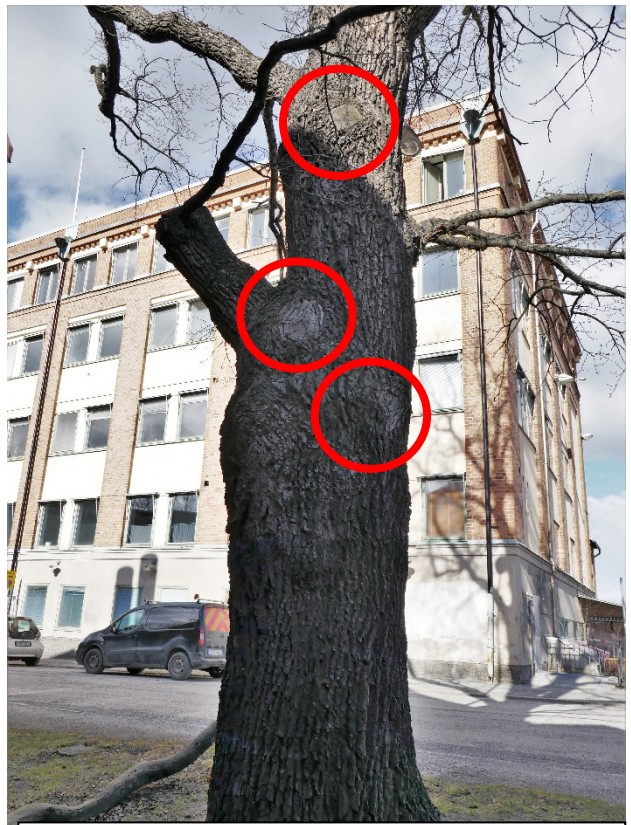
Tecken på flera större äldre beskärningssnitt som nu har vallats över observerades på stammen vid olika nivåer. Akustisk undersökning med hammare påvisade inga dolda omfattande rötskador vid dessa beskärningssnitt.

Tecken på flera större äldre beskärningsnitt som nu har vallats över observerades på stammen vid olika nivåer.

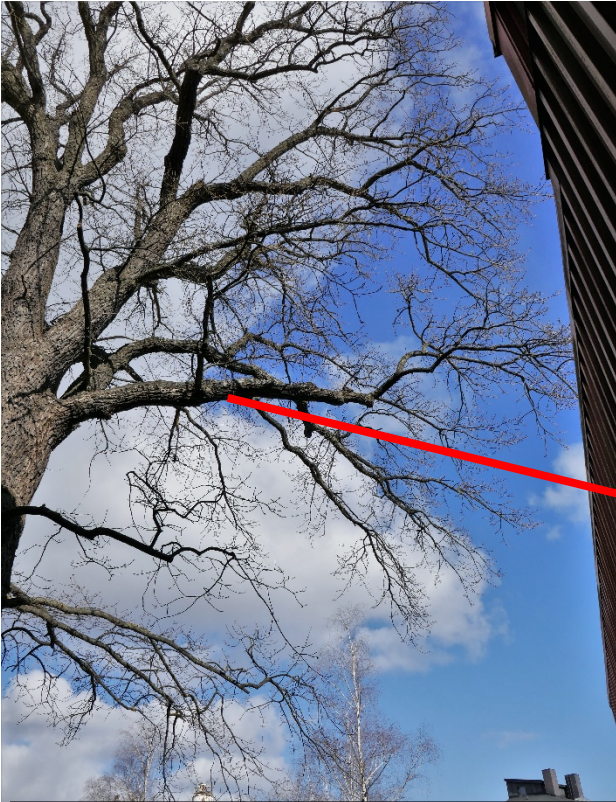
Vid den klättrande besiktningen upptäcktes att en större gren på östra sidan av kronan har en omfattande skada på ovansidan. På grund av en bra tillväxt av reaktionsved bedöms dock grenen som stabil i nuläget.

En större gren på östra sidan av kronan har en omfattande skada på sin ovsida.

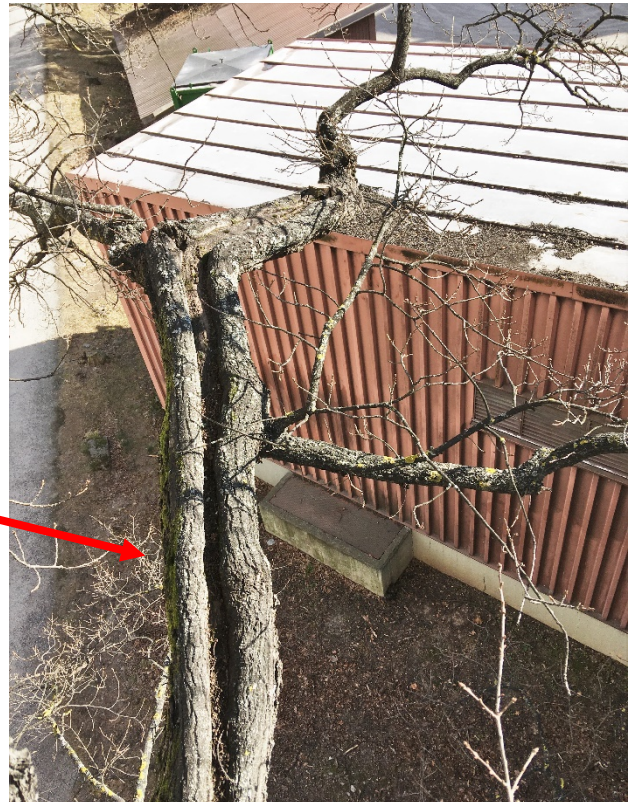
På grund av ett god tillväxt av reaktionsved bedöms dock grenen som stabil i nuläget.

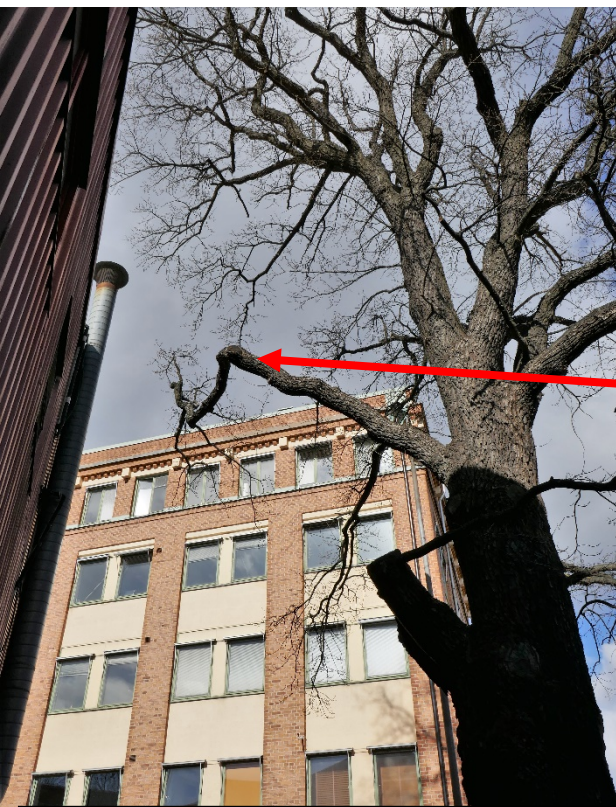
Fruktkroppar av en oidentifierad svamp observerades på en större gren till söder. Grenen bedöms som stabil i nuläget men kommer att behöva åtgärdas i framtiden.

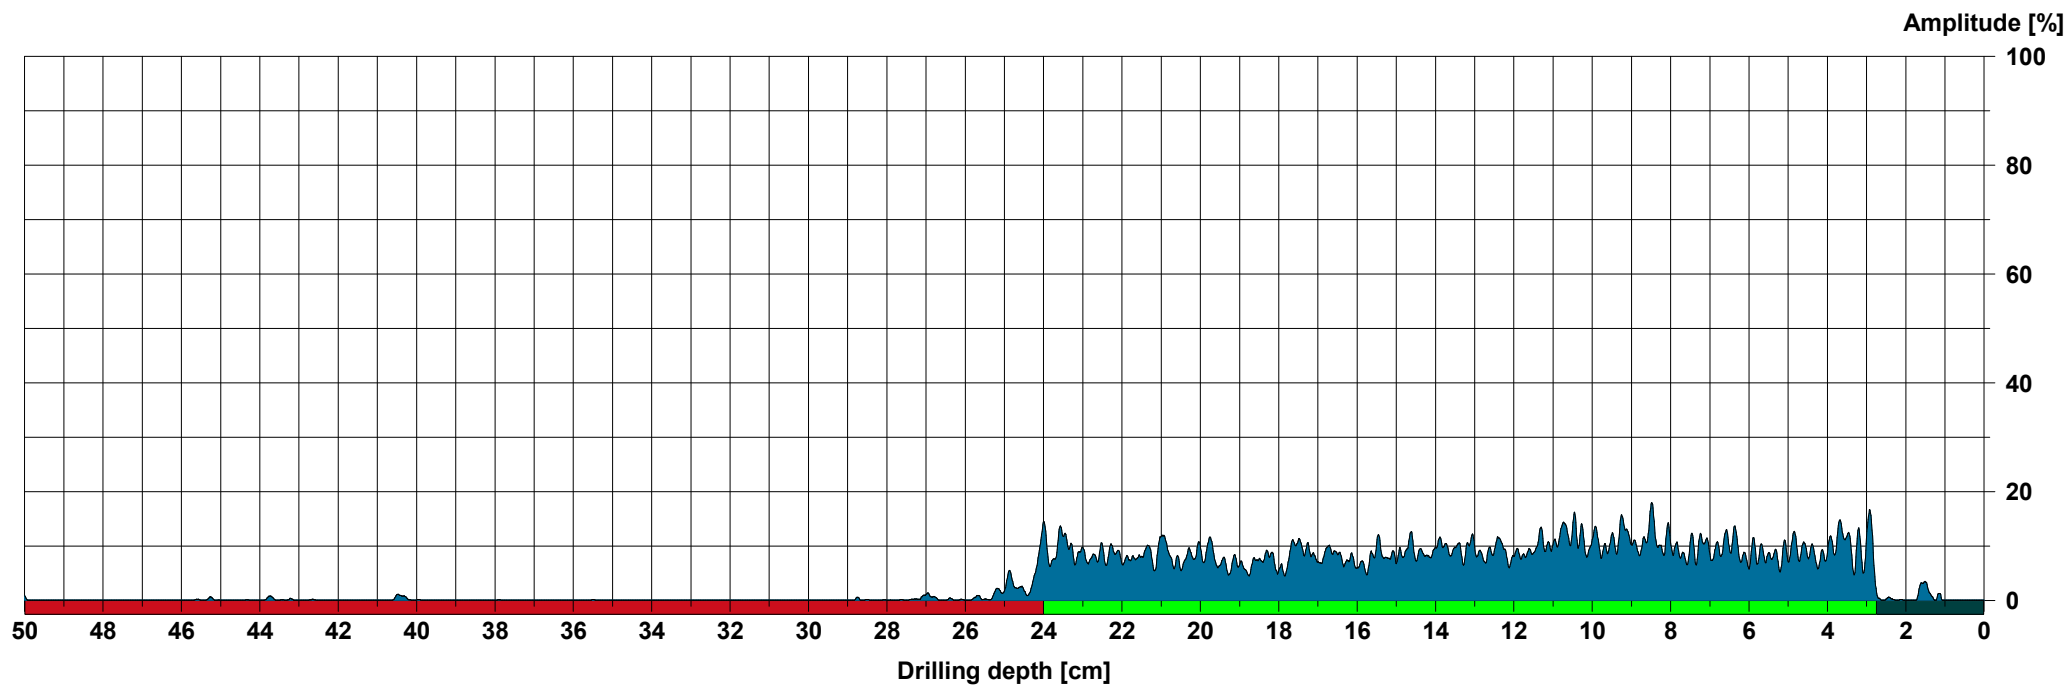
From	0,00 cm	to	2,75 cm	: Ingångsved/bark
From	2,75 cm	to	24,00 cm	: Stabil ved
From	24,00 cm	to	50,00 cm	: Rötskada/hålighet

24 cm stabil ved påvisades vid denna punkt.

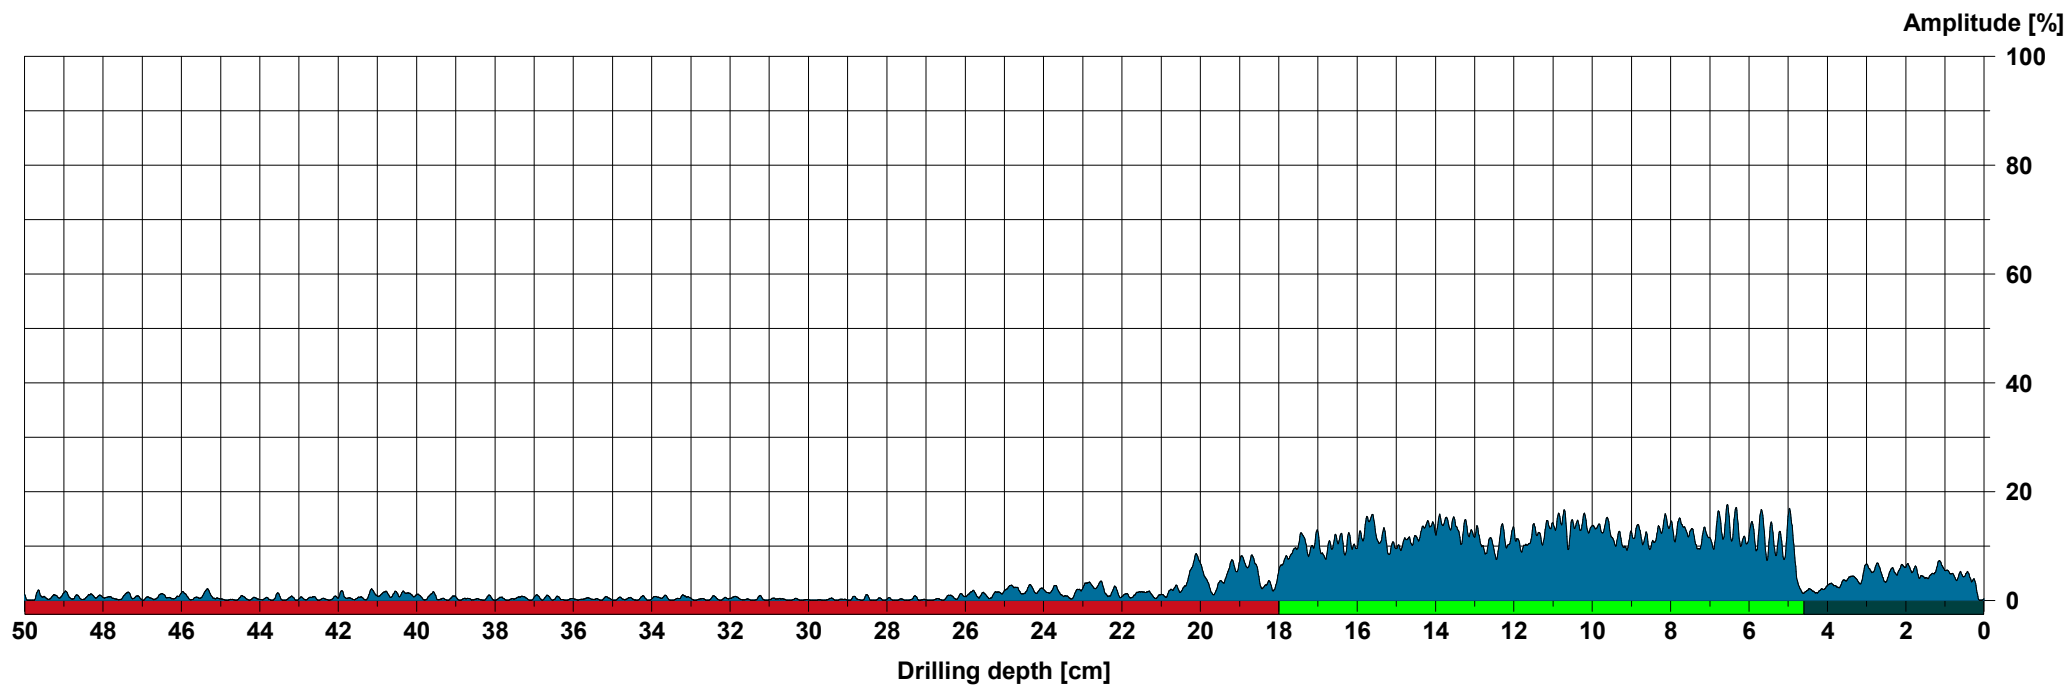
■	From 0,00 cm to 4,60 cm	: Ingångsved/bark
■	From 4,60 cm to 18,00 cm	: Stabil ved
■	From 18,00 cm to 50,00 cm	: Rötskada/hålighet

18 cm stabil ved påvisades vid denna punkt.

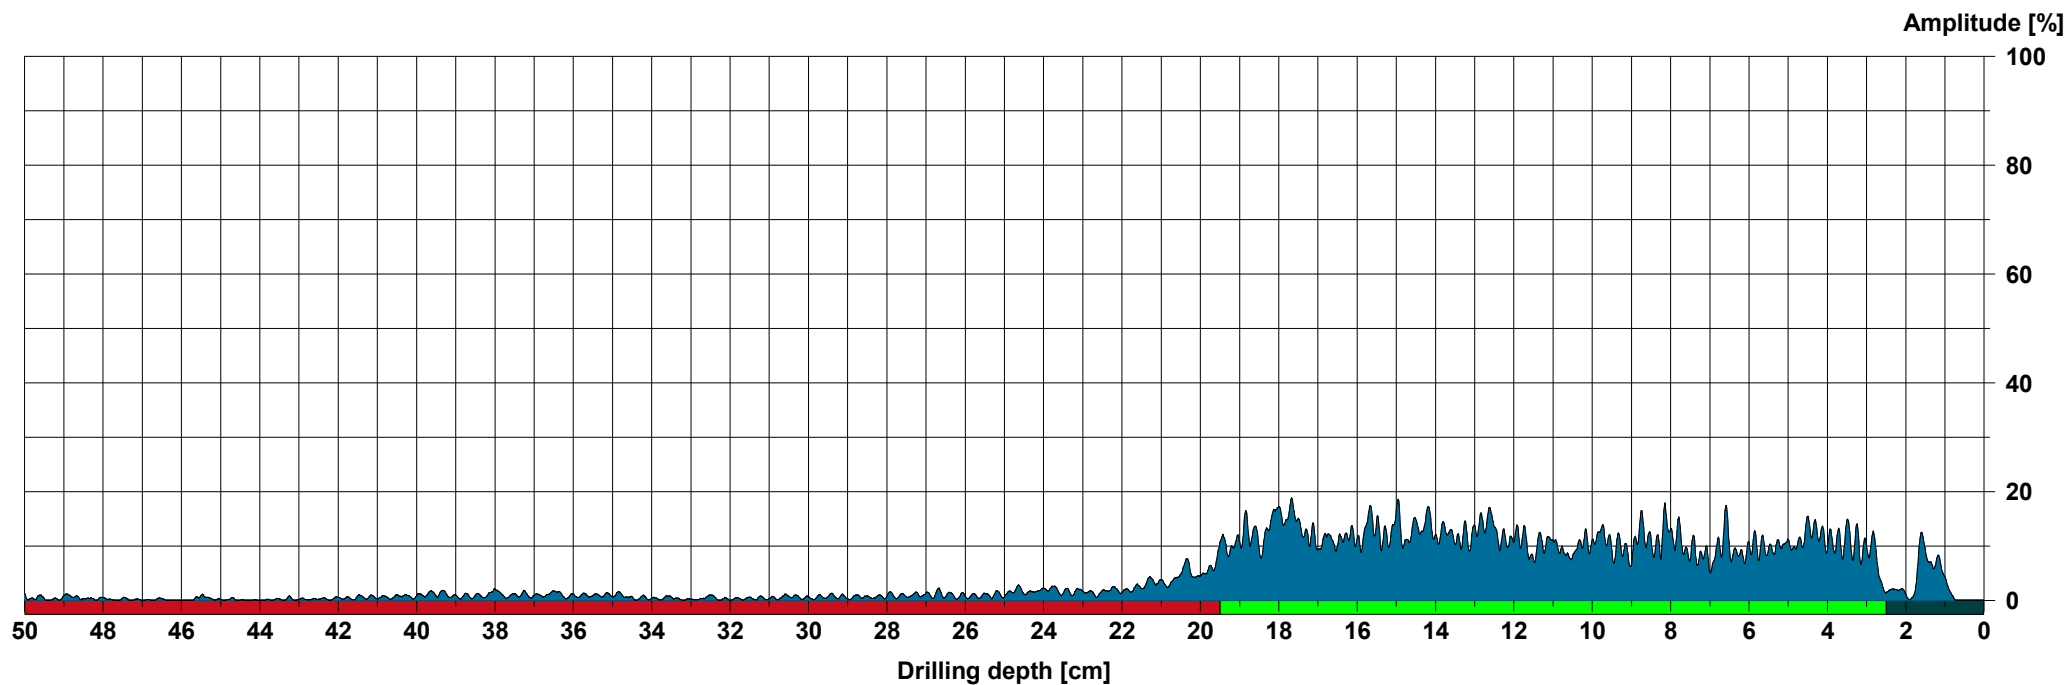
From 0,00 cm to 2,50 cm : Ingångsved/bark

From 2,50 cm to 19,50 cm : Stabil ved

From 19,50 cm to 50,00 cm : Rötskada/hålighet

19.5 cm stabil ved påvisades vid denna punkt.
