# Åtgärdsutredning för Nitrolackfabriken (hus 27) på Lövholmen 12

Stockholms stad

Skanska Sverige AB

Datum: 2022-12-16

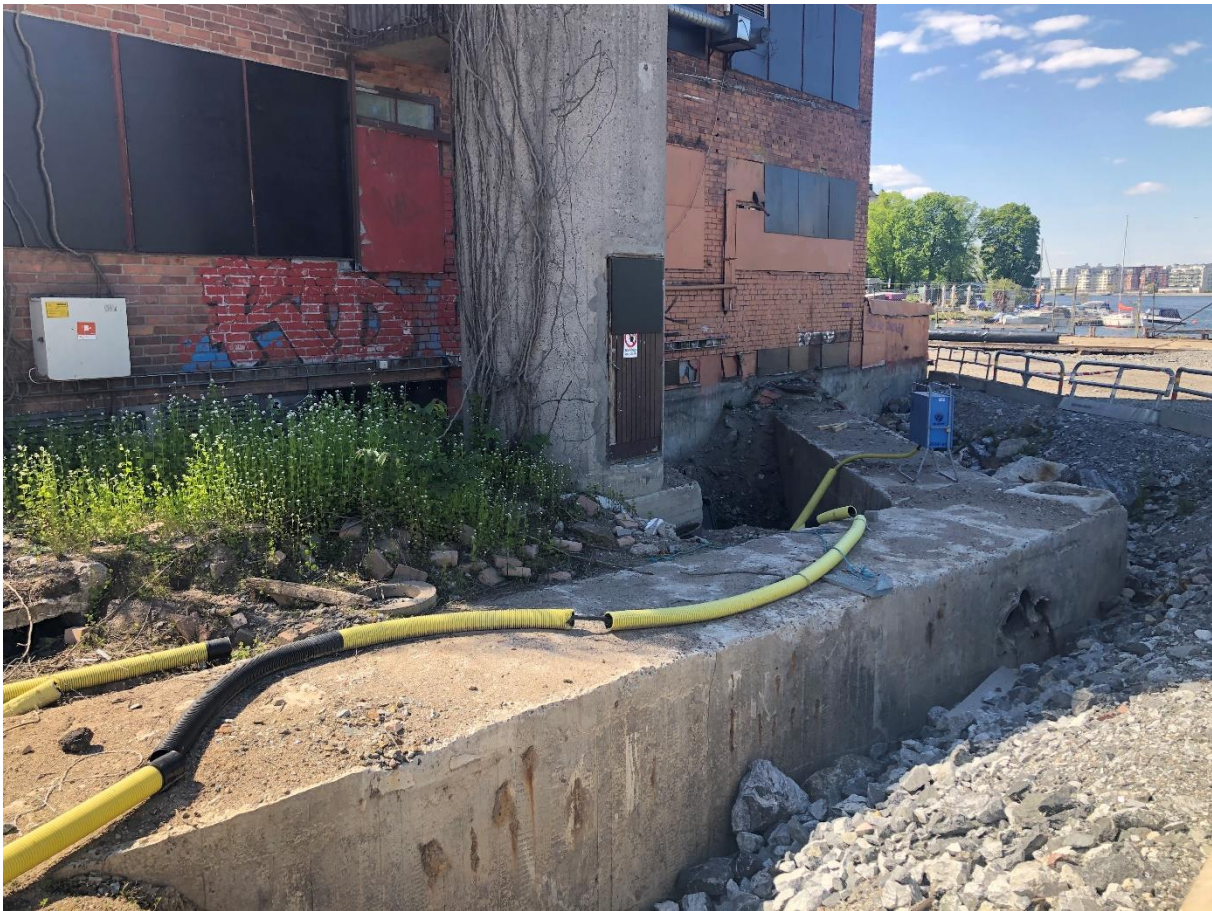
Marken som omger Nitrolackfabriken har schaktsanerats, men precis intill byggnadens östra gavel finns en kvarlämnad restförorening bestående av jordmassor på djupet under och intill en betongkulvert som går utanför den östra fasaden (Figur 3). Schaktsanering under kulverten samt på djupet mellan kulverten och byggnadens fasad (ca. 2 meter bred remsa) var inte möjlig på grund av geotekniska begränsningar. De jordmassor som inte kunde schaktas ur på djupet (1,5–3 meter under markytan) innehåller framför allt PAH-M i halter mellan 24-120 mg/kg TS och PAH-H i halter mellan 19-83 mg/kg TS (

**FIGUR 3.** KULVERT ÖSTER OM NITROLACKFABRIKEN MED FÖRORENAD JORD UNDER SAMT PÅ DJUPET I YTAN MELLAN FASADEN OCH KULVERTEN (FOTO TAGET JUNI I 2022).

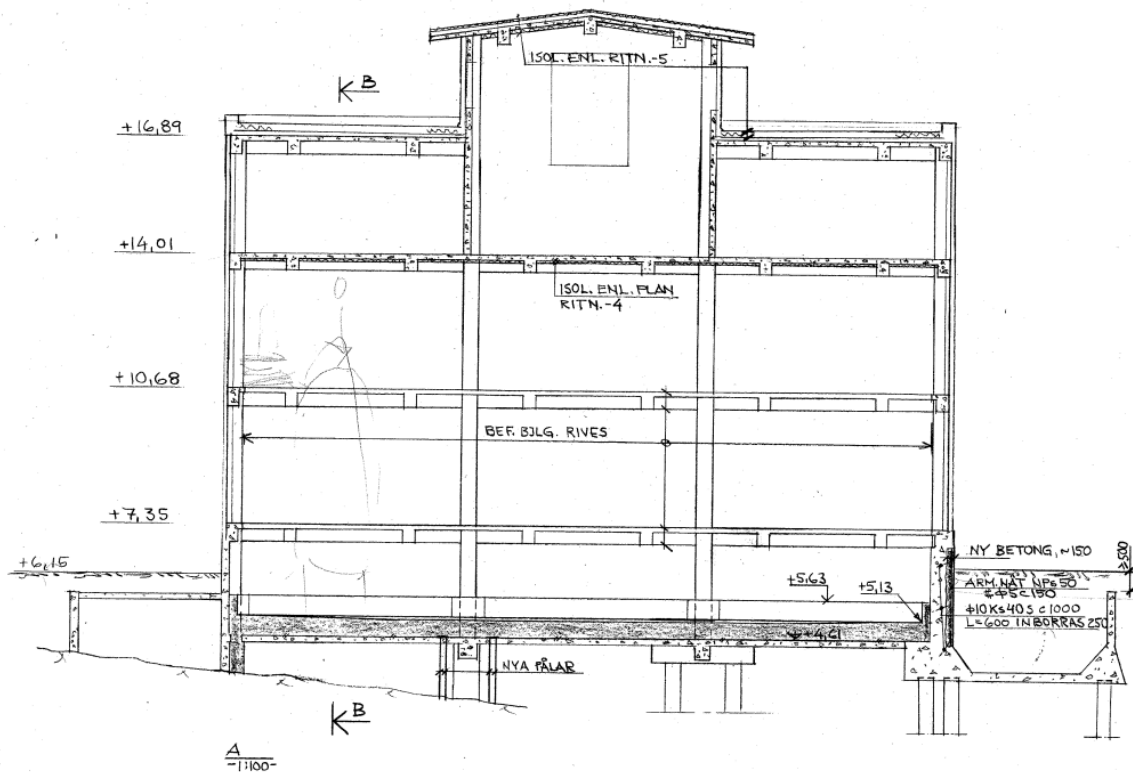
Det har skett en ombyggnad omkring år 1990 där bjälklagen revs i två våningar på ömse sidor om trapphuset. Vid den ombyggnaden utfördes också en grundförstärkning där nya pålar installerades och en 500 mm tjock bottenplatta gjöts ovan pålarna och den ursprungliga bottenplattan (Figur 5).

**FIGUR 5.** BILD OVAN VISAR EN PRINCIPSEKTION (EJ EXAKT BERGKNIVÅ) FRÅN PROJEKTET 1990, B.L.A. SYNS DE TVÅ BJÄKLÄG SOM DÅ REVS.

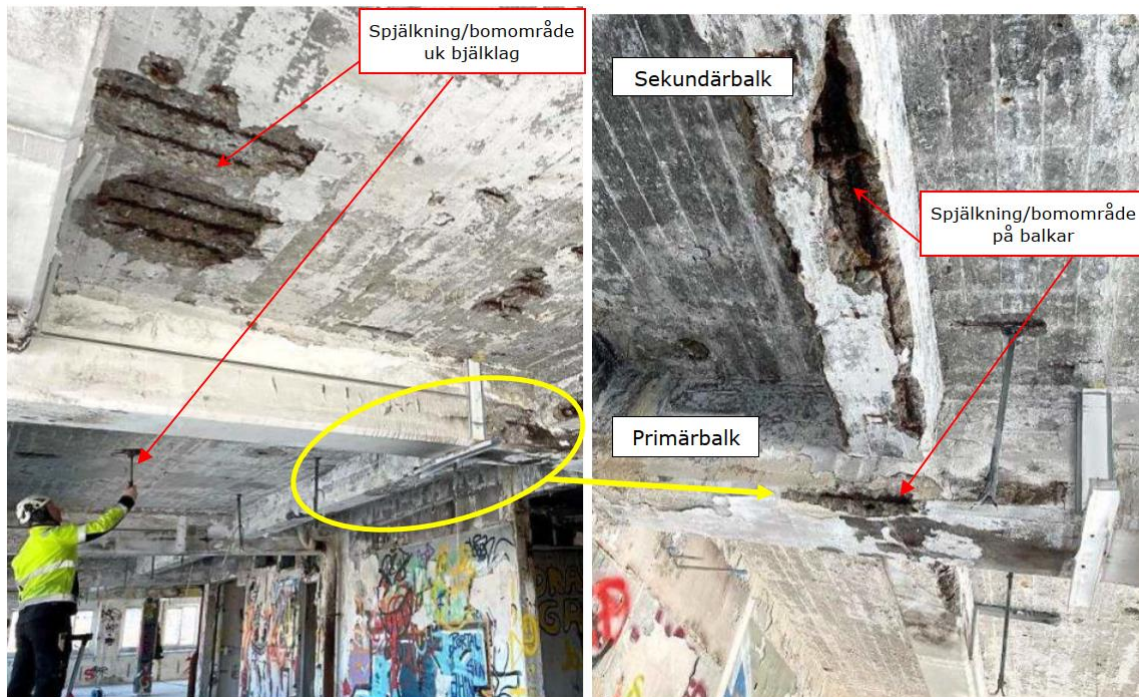
En inventering och provtagning av betongstommen utfördes av Stockholm betongkonsult (2022) och redovisas i Bilaga 2. Resultatet av provtagningen visar dels att det finns omfattande skador på betongen p.g.a. att betongen har spjälkats sönder, dels visar provtagningar av betongen att den innehåller ingjutna klorider (Figur 6 och Figur 7). Klorider användes ofta i äldre tider för att skynda på härdningen av betongen. Det innebär att det finns en stor risk att den ingjutna armeringen i betongkonstruktionen rostar inifrån. Konsekvensen av att Stockholm betongkonsult konstaterat att betongen är i ett dåligt skick har inneburit att delar av kvarstående bjälklag har skyddsstämpats som en tillfällig åtgärd då det annars fanns risk för att konstruktionerna skulle gå till brott.

FIGUR 6. URKLIPP FRÅN BILAGA 2 SOM VISAR KORROSIONSSKADOR I KONSTRUKTIONEN.

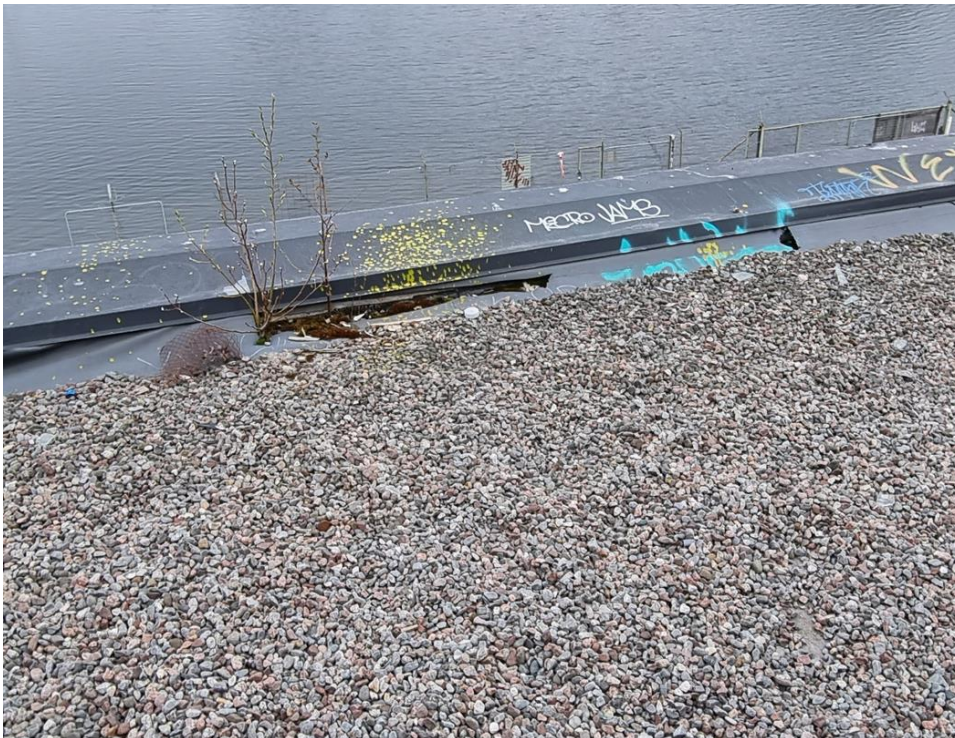
I dagsläget är också tätskiktens tekniska livslängd uttjänt vilket medför att dessa behöver bytas (Figur 8).

**FIGUR 8.** BILDEN VISAR YTERTAKETS TÄTSKIKT MED HÅL (2022).
