# UTLÅTANDE ÖVER STATUSBESIKTNING PARKLEKEN FAGERLIND CIGARRVÄGEN 20, FARSTA

Statusbesiktning

2020-02-25

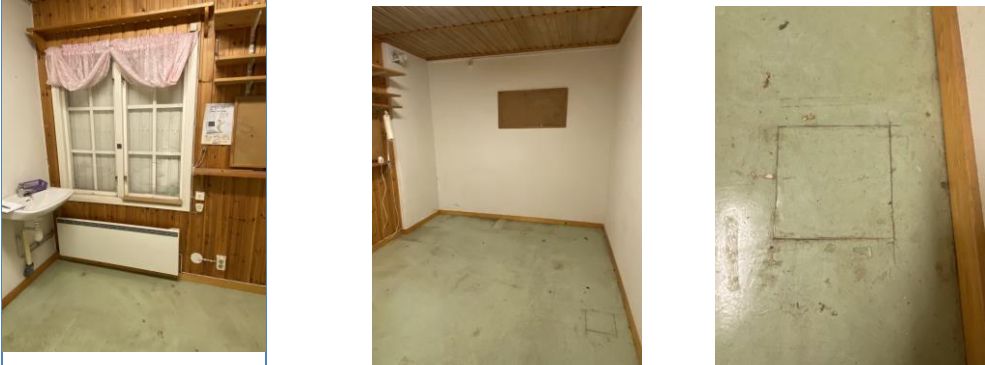
Nr	Del / Rum	Fel
33.	Rum 1	Fönsterglas trasigt.
34.	Rum 1	Våtrumtröskel saknas.
35.	Rum 1	Lagningar ej fackmässigt svetsade i Linoleummatta.

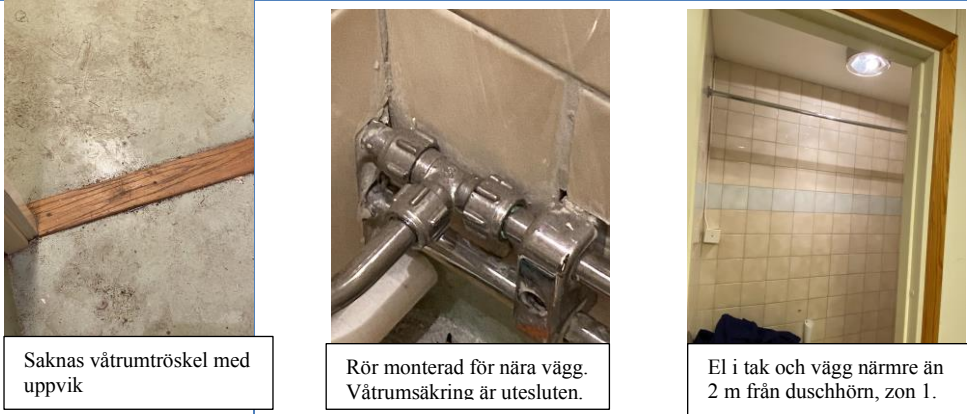
36.	Dusch i rum 1	El monterad i våtzone 1
37.	Dusch i rum 1	Våtrumtröskel saknas mot rum 1
38.	Dusch i rum 1	Golvbrunn ej rensbar, uttjänt.
39.	Dusch i rum 1	Rör genomföringar ej fackmässiga.
40.	Dusch i rum 1	Sprickor i kakel.
41.	Dusch i rum 1	Våtrumsäkring ej fackmässig.

<p>Saknas våtrumtröskel med uppvik</p> <p>Rör monterad för nära vägg. Våtrumsäkring är utesluten.</p> <p>El i tak och vägg närmre än 2 m från duschhörn, zon 1.</p>	
42.	Rum 2	Ventilation: 1 st. don avsett för frånluft monterat i hela utrymmet.
43.	Rum 2	Paxfläkt avsedd för tillfällig luftforcering för frånluft monterad i hörn.
44.	Rum 2	"Luftvärmepump monterad i takvinkel utan motsvarande frånluft.
45.	Rum 2	Diskbänk samt VVS i diskbänk ej fackmässigt monterat.

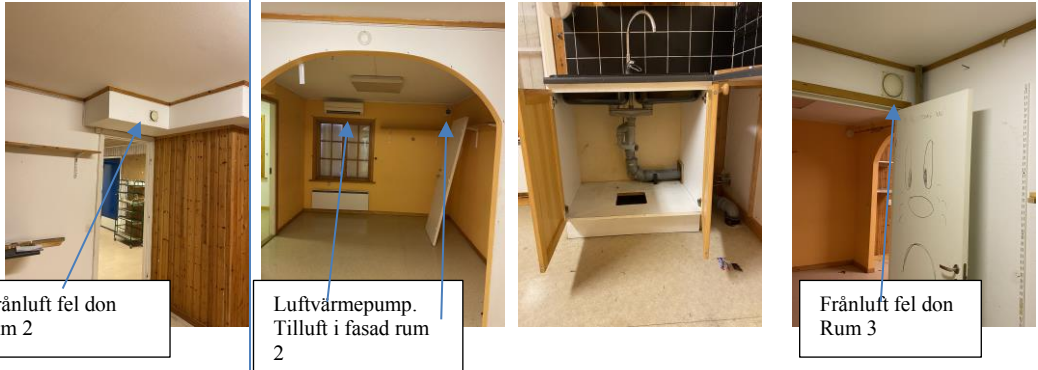
Nr	Del / Rum	Fel
46.	Rum 2	Bakfall avloppsrör från diskbänk.
47.	Rum 2	Golv ojämna.
48.	Rum 2	Golv väggar och tak renoveringsbehov.

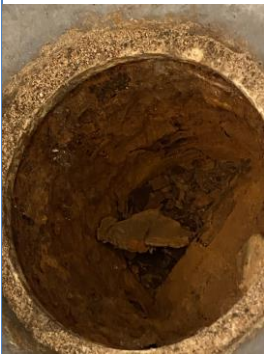
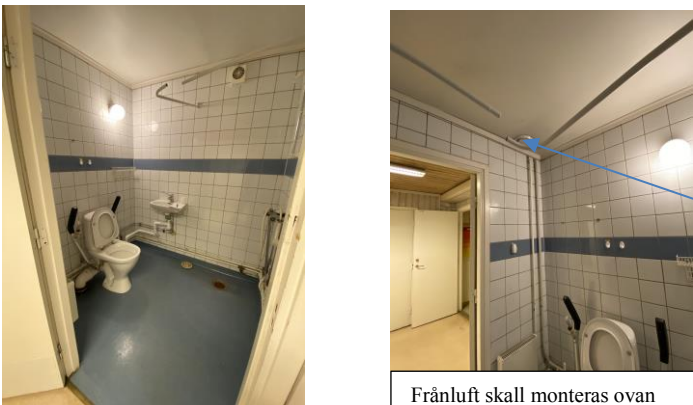
49.	Rum 3	Fel frånluftdon
50.	Rum 3	1 st. tilluft i yttervägg hela utrymmet.
51.	Rum 3	Sprickor hörnor.
52.	Rum 3	Dörr trasig, saknar beslag.
53.	Rum 3	Äldre tele ej skrotad.
54.	Rum 3	Renovering vägg, golv och tak.
55.	Handikapp VC/Dusch	Försett med 1 st. frånluftdon i tak och 1 st. paxfläkt för tillfällig forcering styrd av belysning, ej fackmässigt utfört.
56.	Handikapp VC/Dusch	Rör genomföringar ej fackmässigt.
57.	Handikapp VC/Dusch	Skador kakel.
58.	Handikapp VC/Dusch	Golvbrunn sönderrostad.
59.	Handikapp VC/Dusch	Våtrumsmatta uttjänt.
60.	Handikapp VC/Dusch	Våtrumtröskel saknas.

<p data-bbox="963 667 1273 734">Frånluft skall monteras ovan dusch i duschhörnan.</p>
61.	VC 2	Våtrumsmatta ej fackmässigt monterad.
62.	VC 2	Golvspån rest sig p g a vattenskada vid toalett.
63.	Kök	Olika bänkskivor och stommar.
64.	Kök	Luckor skador.
65.	Kök	Diskbänkskåp ej tätade.
66.	Kök	Varm och kallvattenrör monterade ihop utan klammer.
67.	Kök	Kakel släppt från vägg.
68.	Kök	Imkanal monterad i fasad utan skyddsanordning brand.

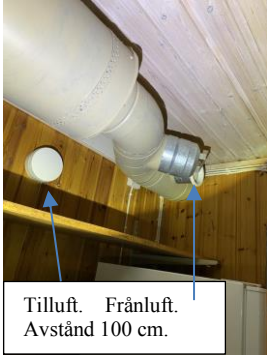
<p data-bbox="229 1536 1415 1603">69. Kylförvaring Ventilation: frånluft och tilluft monterat med 100 cm avstånd. Ej fackmässigt, ventilationen fungerar ej.</p> <p data-bbox="229 1615 1415 1653">70. Kylförvaring Utrymmet saknar golvbrunn.</p> <p data-bbox="229 1664 1415 1702">71. Kylförvaring Linoleummatta saknas mot vägg.</p> <p data-bbox="229 1713 1415 1751">72. Kylförvaring Skador väggar, målning väggar och tak.</p>

<p>Tilluft. Frånluft. Avstånd 100 cm.</p> </div> <div style="text-align: center;">

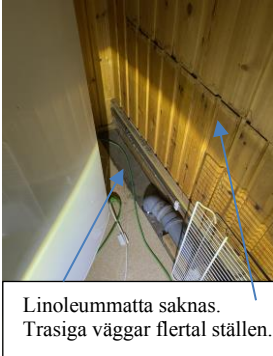
<p>Linoleummatta saknas. Trasiga väggar flertal ställen.</p> </div> </div>
73.	Matplats	Golvspån vattenskadat.
74.	Matplats	Linoleummatta saknar uppvik.
75.	Matplats	Skador väggar och tak, målningsarbeten.
76.	Matplats	1 st. tilluftventil i fasad försörjer hela utrymmet med luft. Ventilation ej fackmässig.

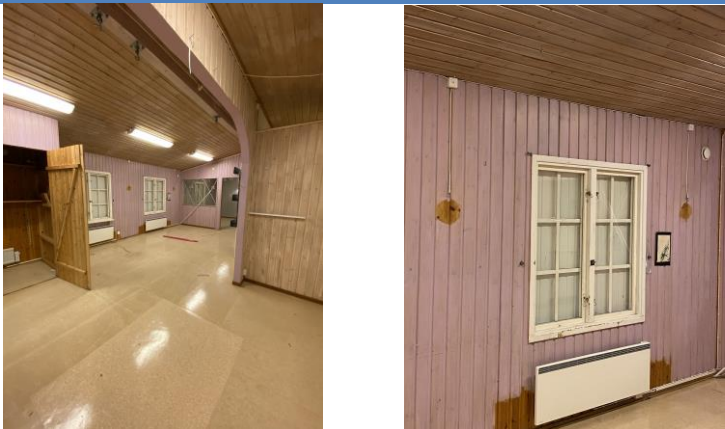
83.	Aktivitetsrum 5	4 st. frånluftdon monterade ena långsidan av rummet. 2 st. tilluft monterade i fasad andra långsidan av rummet, varav den ena monterad genom en väggregel.
84.	Aktivitetsrum 5	Nödutgång saknar öppningsbeslag.
85.	Aktivitetsrum 5	Golv lutar.
86.	Aktivitetsrum 5	Målning väggar och tak.

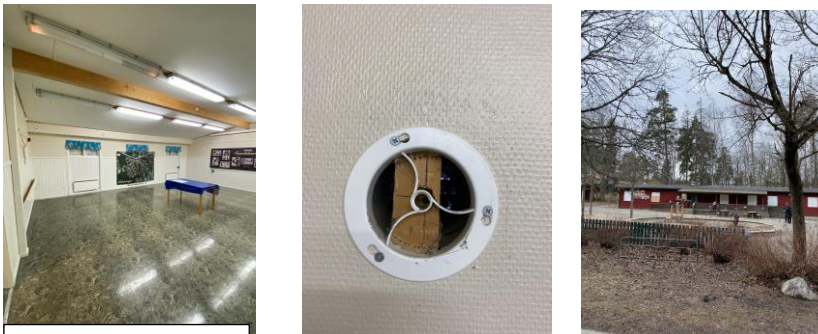
87	Aktivitetsrum	Luftvärmepump monterad på gavelvägg.
