**Till**  
Fastighetsnämnden  
2017-12-12

## Upprustning och ombyggnad av Eriksdalsbadet sim- och idrottshall.

Utredningsbeslut.

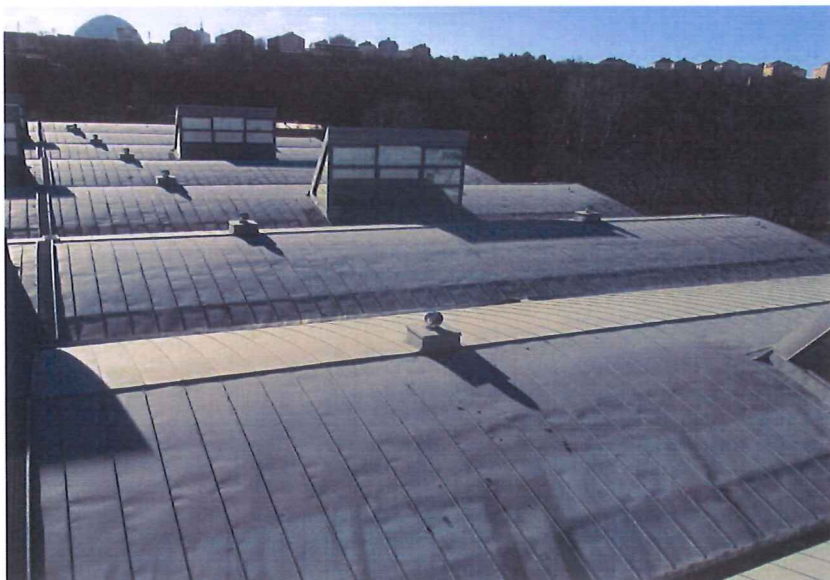
Utredningen visade att det nuvarande plåttaket behöver ersättas med en helt ny takkonstruktion, samtidigt som invändig tätning mot simhallen sker för att hindra varm och fuktig luft att tränga upp i takkonstruktionen. Takisoleringen är fuktskadad genom tidigare läckage och behöver bytas ut liksom vissa röt- och mögelskadade konstruktionsdelar.

Analysresultatet av utredningen visar att skador och brister gäller både plåtfalsar, otätheter runt takbrunnar och kring de taklanterniner som finns på taket för ljusinsläpp. Otätheter i yttertaks-konstruktionen har orsakat läckage av regn och snö. De fjorton takrännorna i rostfri plåt som finns, uppvisar ett stort antal sprickor orsakade av rörelser i materialet. Brunnarna i dessa rännor fungerar inte tillfredsställande. Vid besiktningen konstaterades att isoleringen av lösull och mineralullsskivor var indränkta av fukt. Vilka åtgärder som behöver göras ska utredas vidare.

*Befintligt plåttak sett från Johanneshovsbron*

Fastighetskontoret vill utreda om det bästa är att lägga ett nytt yttertak (gröna tak) och ser över möjligheterna till ett sedumtak i planeringsprocessen.

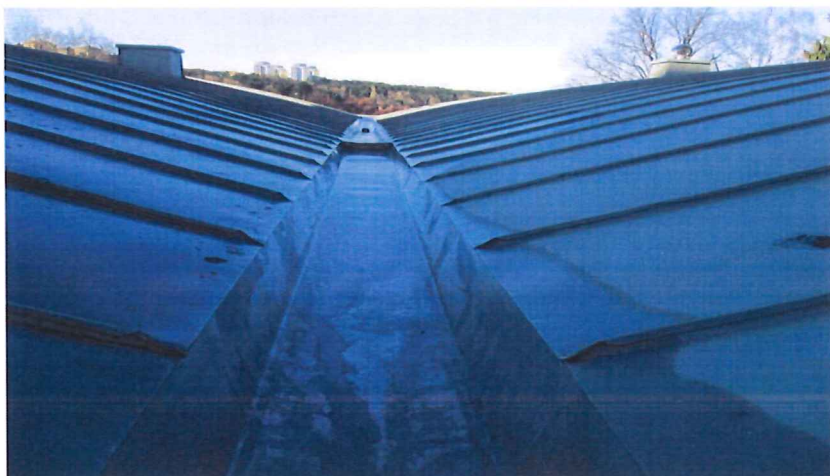
*De befintliga takrännorna uppvisar ett stort antal sprickor*

Takkonstruktionen medför för stora påfrestningar på ränndalarna under vintermånaderna, vilket genom snölastens rörelser i materialet bidrar till den sprickbildning som konstaterades vid besiktningen. På många av takfallen är takfalsarna undermåliga. Detta är i vissa fall orsakats i samband med snöskottning. Det medför en stor risk för vattenläckage, också kring taklanterninerna. Den totala takytan uppgår genom den vågformade utformningen till
