Uppdrag Gasverksområdet	Er referens	Vår referens Bengt Lundblad	Datum 20190523
-----------------------------------	--------------------	---------------------------------------	--------------------------

Gasverksområdet, Stockholm. Demontering av hus 29.

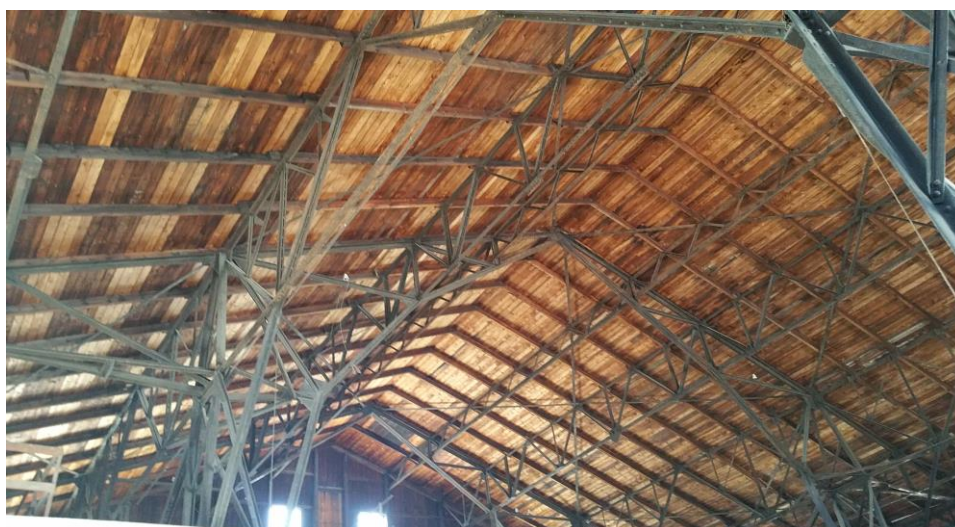
Hus 29 är i princip en stor oisolerad trälada med stålstomme.
Den bärande stommen utgörs av fackverksramar c/c 10,0 m och åsar av nitade stålprofiler.
Se bild 1.

Bild 1. Fackverksramar och åsar. Även vindkryssen i tak skymtas.

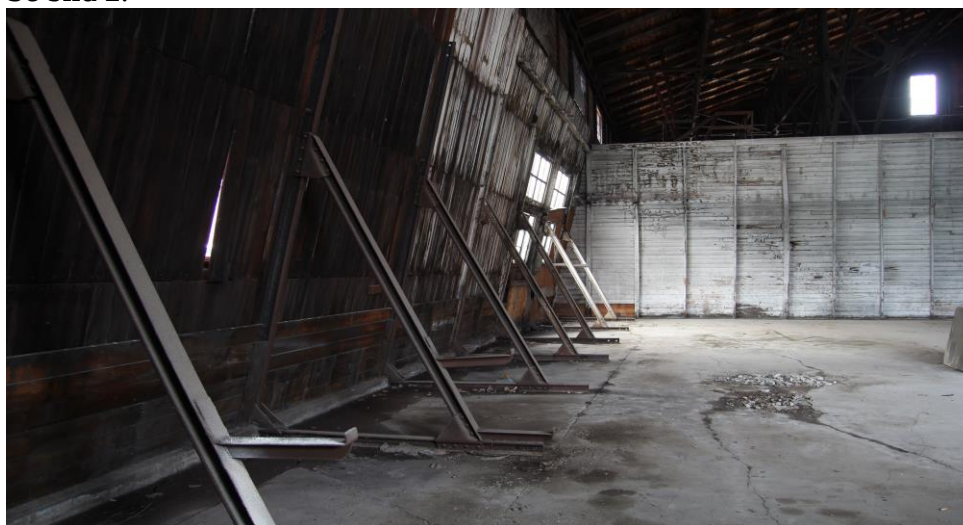
Tvärstabiliteten klaras mha ramarna medan längsstabiliteten säkerställs med vindkryss.
Takkonstruktionen är en stel skiva med horisontella kryss av plattstål.
De lutande fasaderna stöts mot bockar av nitad järnvägsräls placerade med ett c/c på 2,5 m.
Se bild 2.

Bild 2. Stålbockarna som stöttar fasaden.

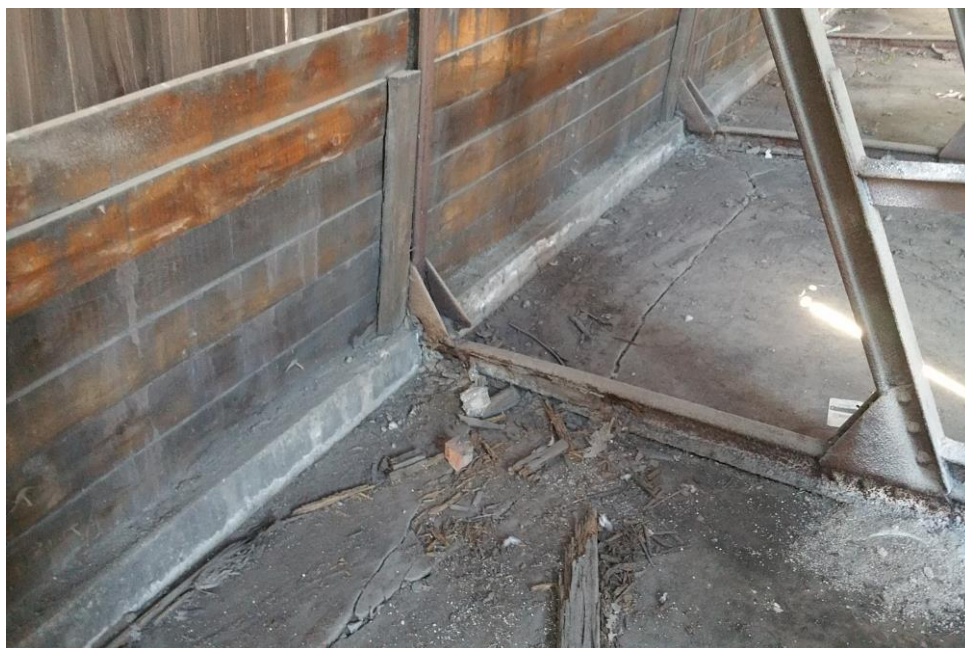
Fackverksramarna står på synliga betongplintar. För bockarna som stöttar fasaderna finns fundament antytt på handling men inget syns i verkligheten. Golvet består av en betongplatta på mark med en pågjuten låg sockel mot/under fasaderna. Se bild 3.

Betongkonstruktionen är ej original och bitvis av undermålig kvalitet.

Bild 3. Betongplatta och eftergjuten sockel.

Betongkonstruktionen bilas bort. Dokumentation utförd av antikvarie sker innan rivning.

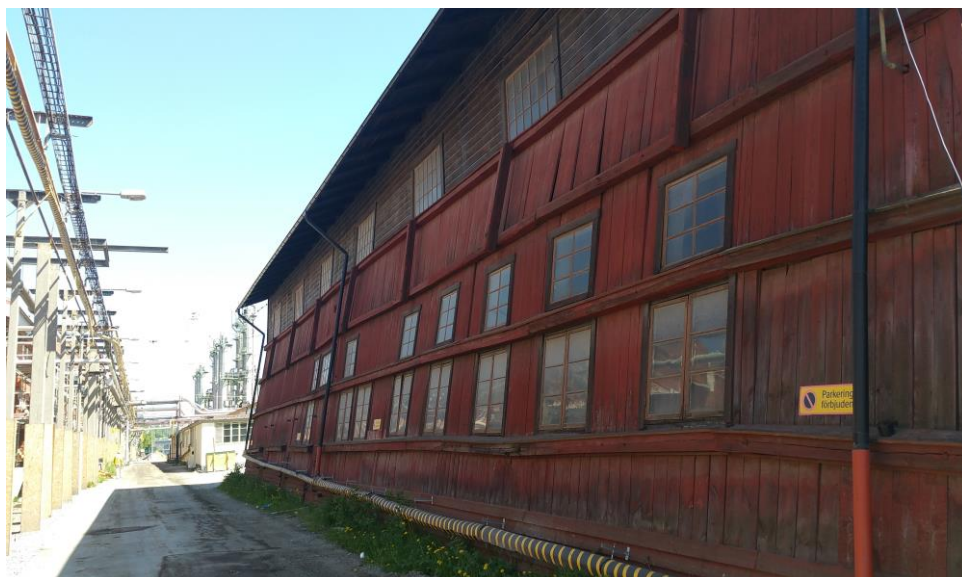
Bjälkarna ligger som horisontella band utanpå fasaden med ett c/c på 1,5 m, se bild 4.

Bild 4. Bjälkarna på utsidan av sneda fasaden.

Virket i fasaderna är av varierande kvalitet. Tanken är att återmontera så stor del som möjligt av virket. En okulär besiktning indikerar att ca 65-70 % av virket kan återmonteras. Siffran kan komma att justeras efter att en miljöinventering av fasaderna utförts.

Generellt gäller att fasaderna ska demonteras och återanvändas. Virkesdelar kan vara för skadade eller kontaminerade för att kunna återanvändas. All demontering sker därför i samarbete med antikvarie och sakkunnig miljö. Om möjligt återanvänds vagnsbultarna.

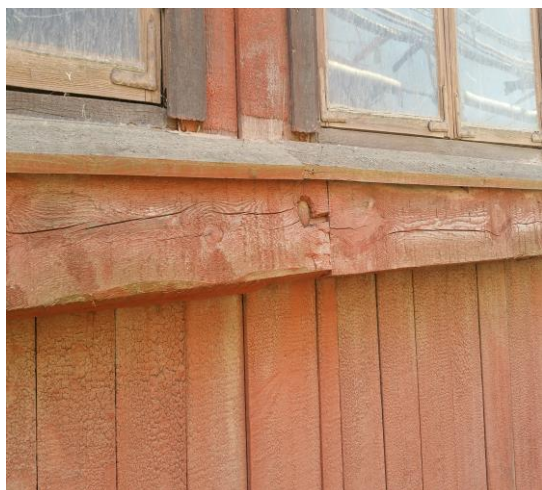
Bjälkarna är infästa i stålbockarna på bild 2 med genomgående vagnsbult $\phi 18$ mm. Se bild 5 och 6.

Bild 5. Vagnsbult på utsidan.

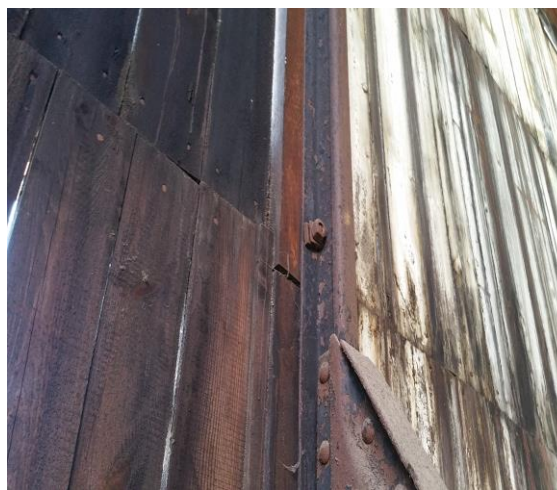
Bild 6. Vagnsbult på insidan.

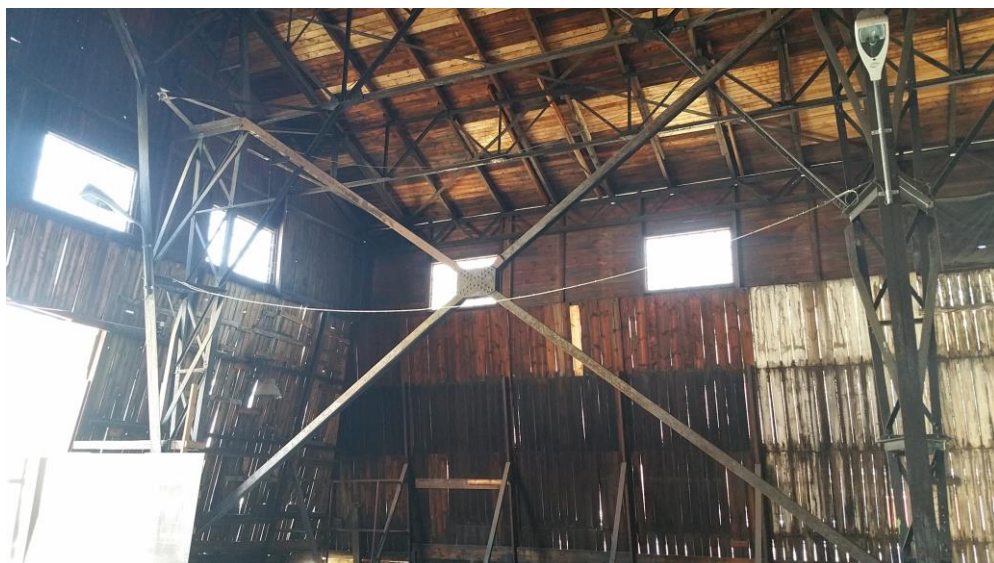
De båda vindkryssen vinkelrätt östra gaveln, se bild 7, är originalkryss men har flyttats, och byggts om efter 1929. I enlighet med ovan angivet antikvariskt ställningstagande kan de efter dokumentation rivas för att ej återmonteras.

Bild 7. Flyttat vindkryss.
