Vår beteckning
605169

Backtimjan, Hässelby

Radonriskundersökning

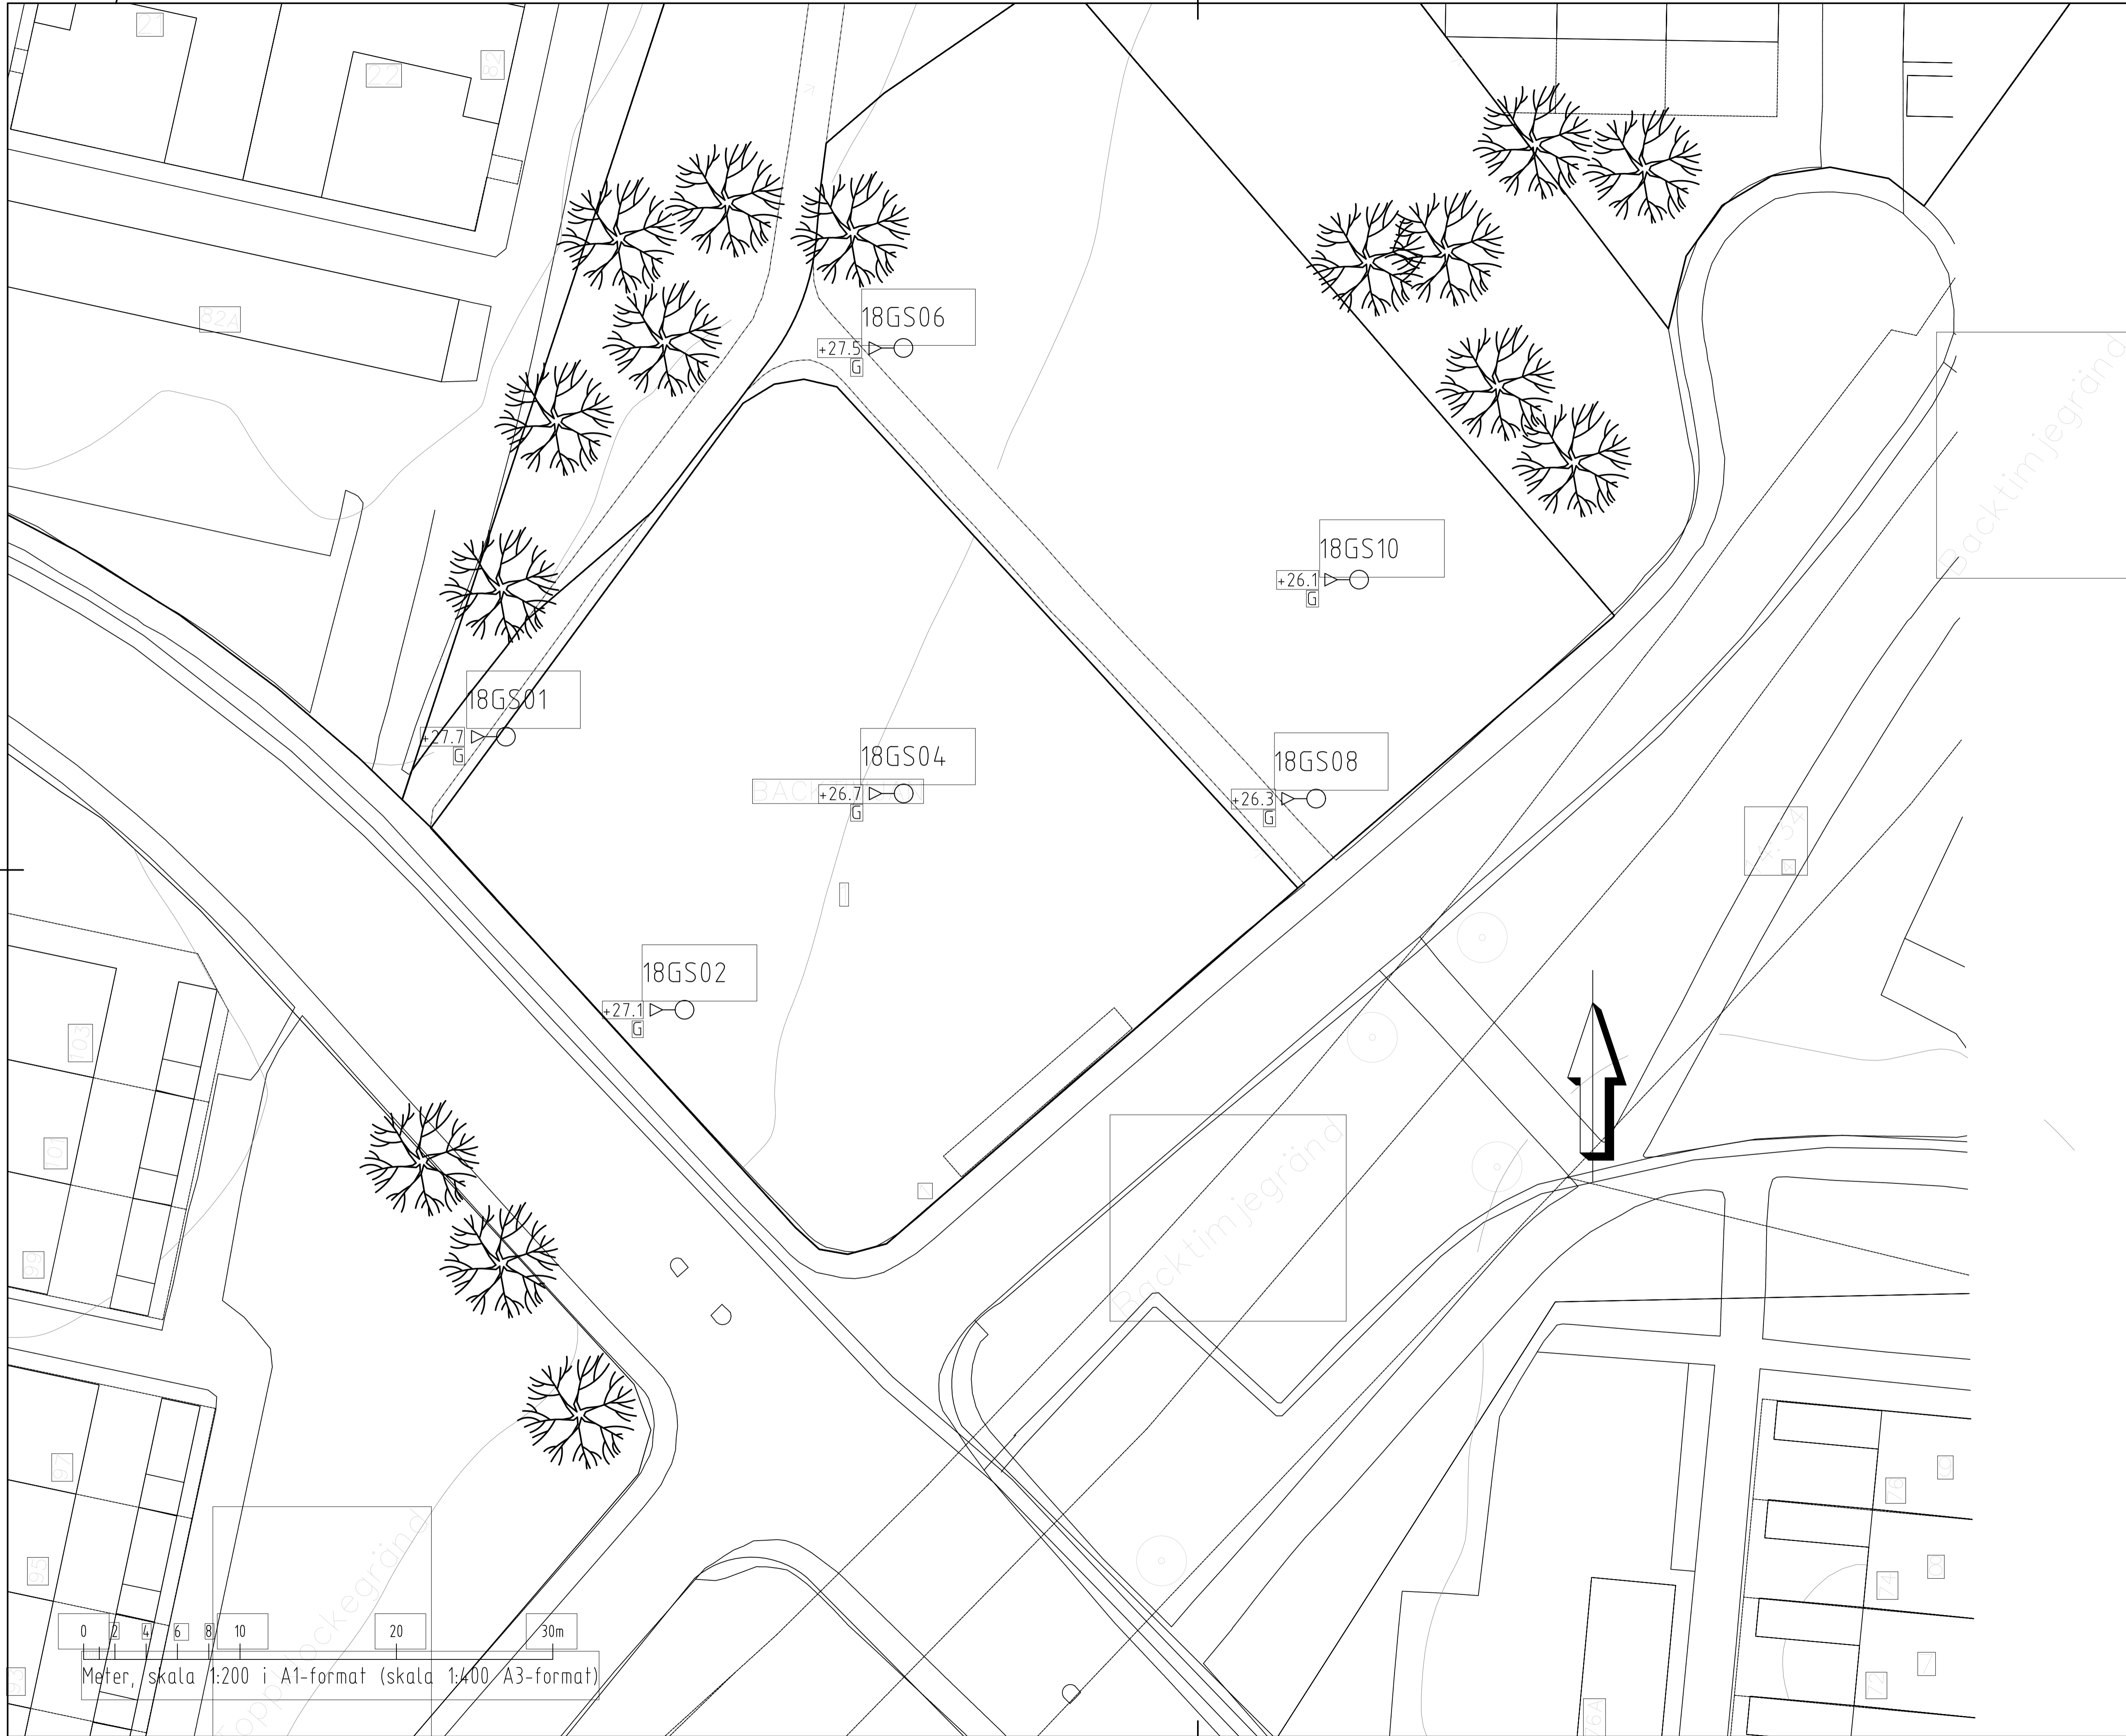
| BET | ANT | ÄNDRINGEN AVSER | DATEM | SIGN |
|---|---|---|---|---|
| SKALA 1:200 (A1) | NUMMER 160N1101 | BET | | |

Marken i området består huvudsakligen av fyllnadsmassor ovanpå lera. Mätpunkternas lägen redovisas i ritningen 160N1101.

Resultatet av mätningarna av radonhalt i markluft redovisas i Tabell 2. Erhållna resultat jämförs i tabellen med Byggforskningsrådets riktlinjer för markradonundersökningar (enligt Tabell 1). I mätpunkt 18GS08 uppmättes radonhalter överstigande 50 kBq/m³, vilket i jämförelse med bedömningsgrunderna klassificeras som högradonmark. I övriga punkter uppmättes radonhalter mellan 23-47 kBq/m³, vilket klassificeras som normalradonmark.

- Mot bakgrund av uppmätta värden klassificeras marken i huvudsak som normalradonmark. Dock rekommenderas ett radonsäkert byggnadsteknisk utförande då det förekommer halter över eller straxt under 50 kBq/m³ vilket är gränsvärdet för högradonmark.
