Trädinventering & okulär besiktning Schlytersvägen-Sigfridsvägen, Hägersten 2017-01-23

Trädinventering och okulär besiktning

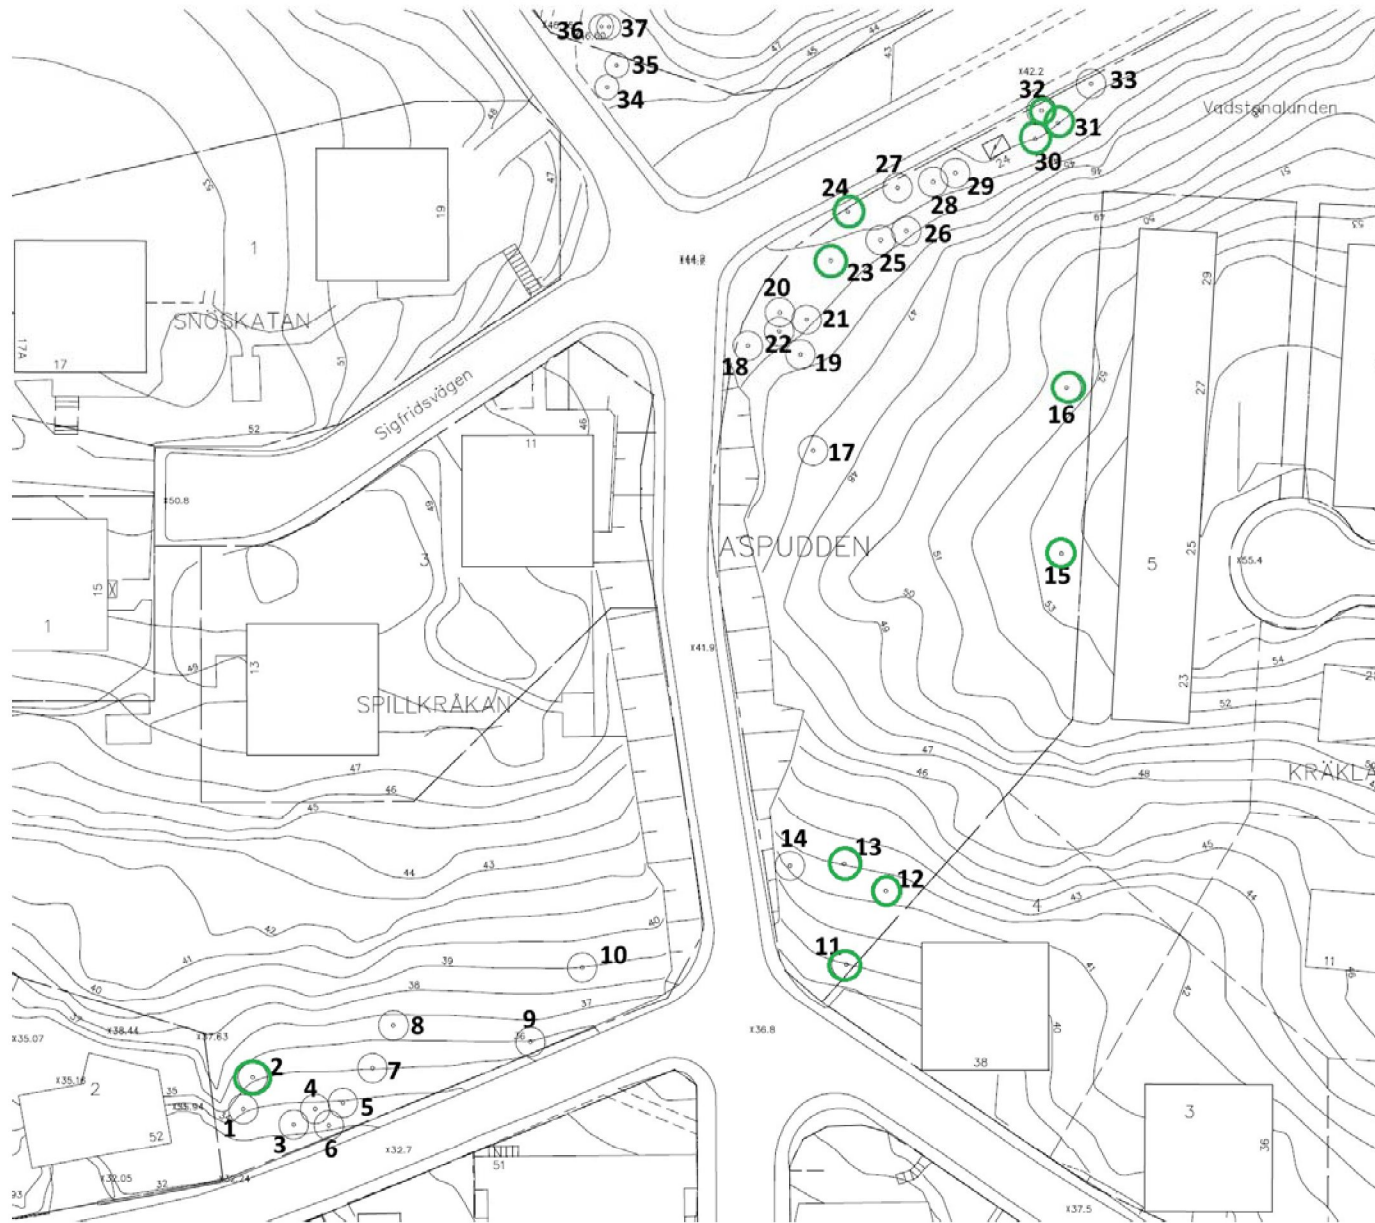
ARBOR KONSULT AB - Schlytersvägen - Sigfridsvägen 2017-01-23

De 37 inventerade träden består av tall (18 stycken), ek (15 stycken) samt 3 stycken aspar och en rönn. Av de 37 inventerade träden har 11 träd sådana kvaliteter att de har bedömts vara bevarandevärda. Detta förutsatt att träden inte kommer i konflikt med framtida byggnationer. De bevarandevärda träden är markerade i protokollet och på bifogad karta.

Generella riktlinjer för schakter och eventuella markhöjningar kring träd är att det måste ske med stor försiktighet. Schaktarbetena i trädens rotzoner måste ske med vakuumschakt och markhöjningar får endast ske på mindre delar i trädens rotzoner och då uppbyggt med sorterat krossmaterial. Framtida sprängningar och schakter kan även komma att leda till att tillgängligt vatten och rotutrymmet för träden minskas avsevärt. För att ett träd ska ha rimliga möjligheter att klara sig bör ett skyddsområde på minst 10 meter upprättas, räknat från stammens mitt och ut. Detta ska ses som en generell riktlinje, för en mer exakt måttangivelse krävs en så kallad rotkartering för respektive träd.

Innan arbetet startar bör därför en separat utredning och beskrivning upprättas där skydd av träd och arbete nära träden beskrivs i detalj. Se även 'Standard för skyddande av träd vid byggnation' SLU Alnarp 2015.
