Radonriskundersökning

Skridskon 1 i Västertorp, Hägersten

GRAP 19138

2018-04-23

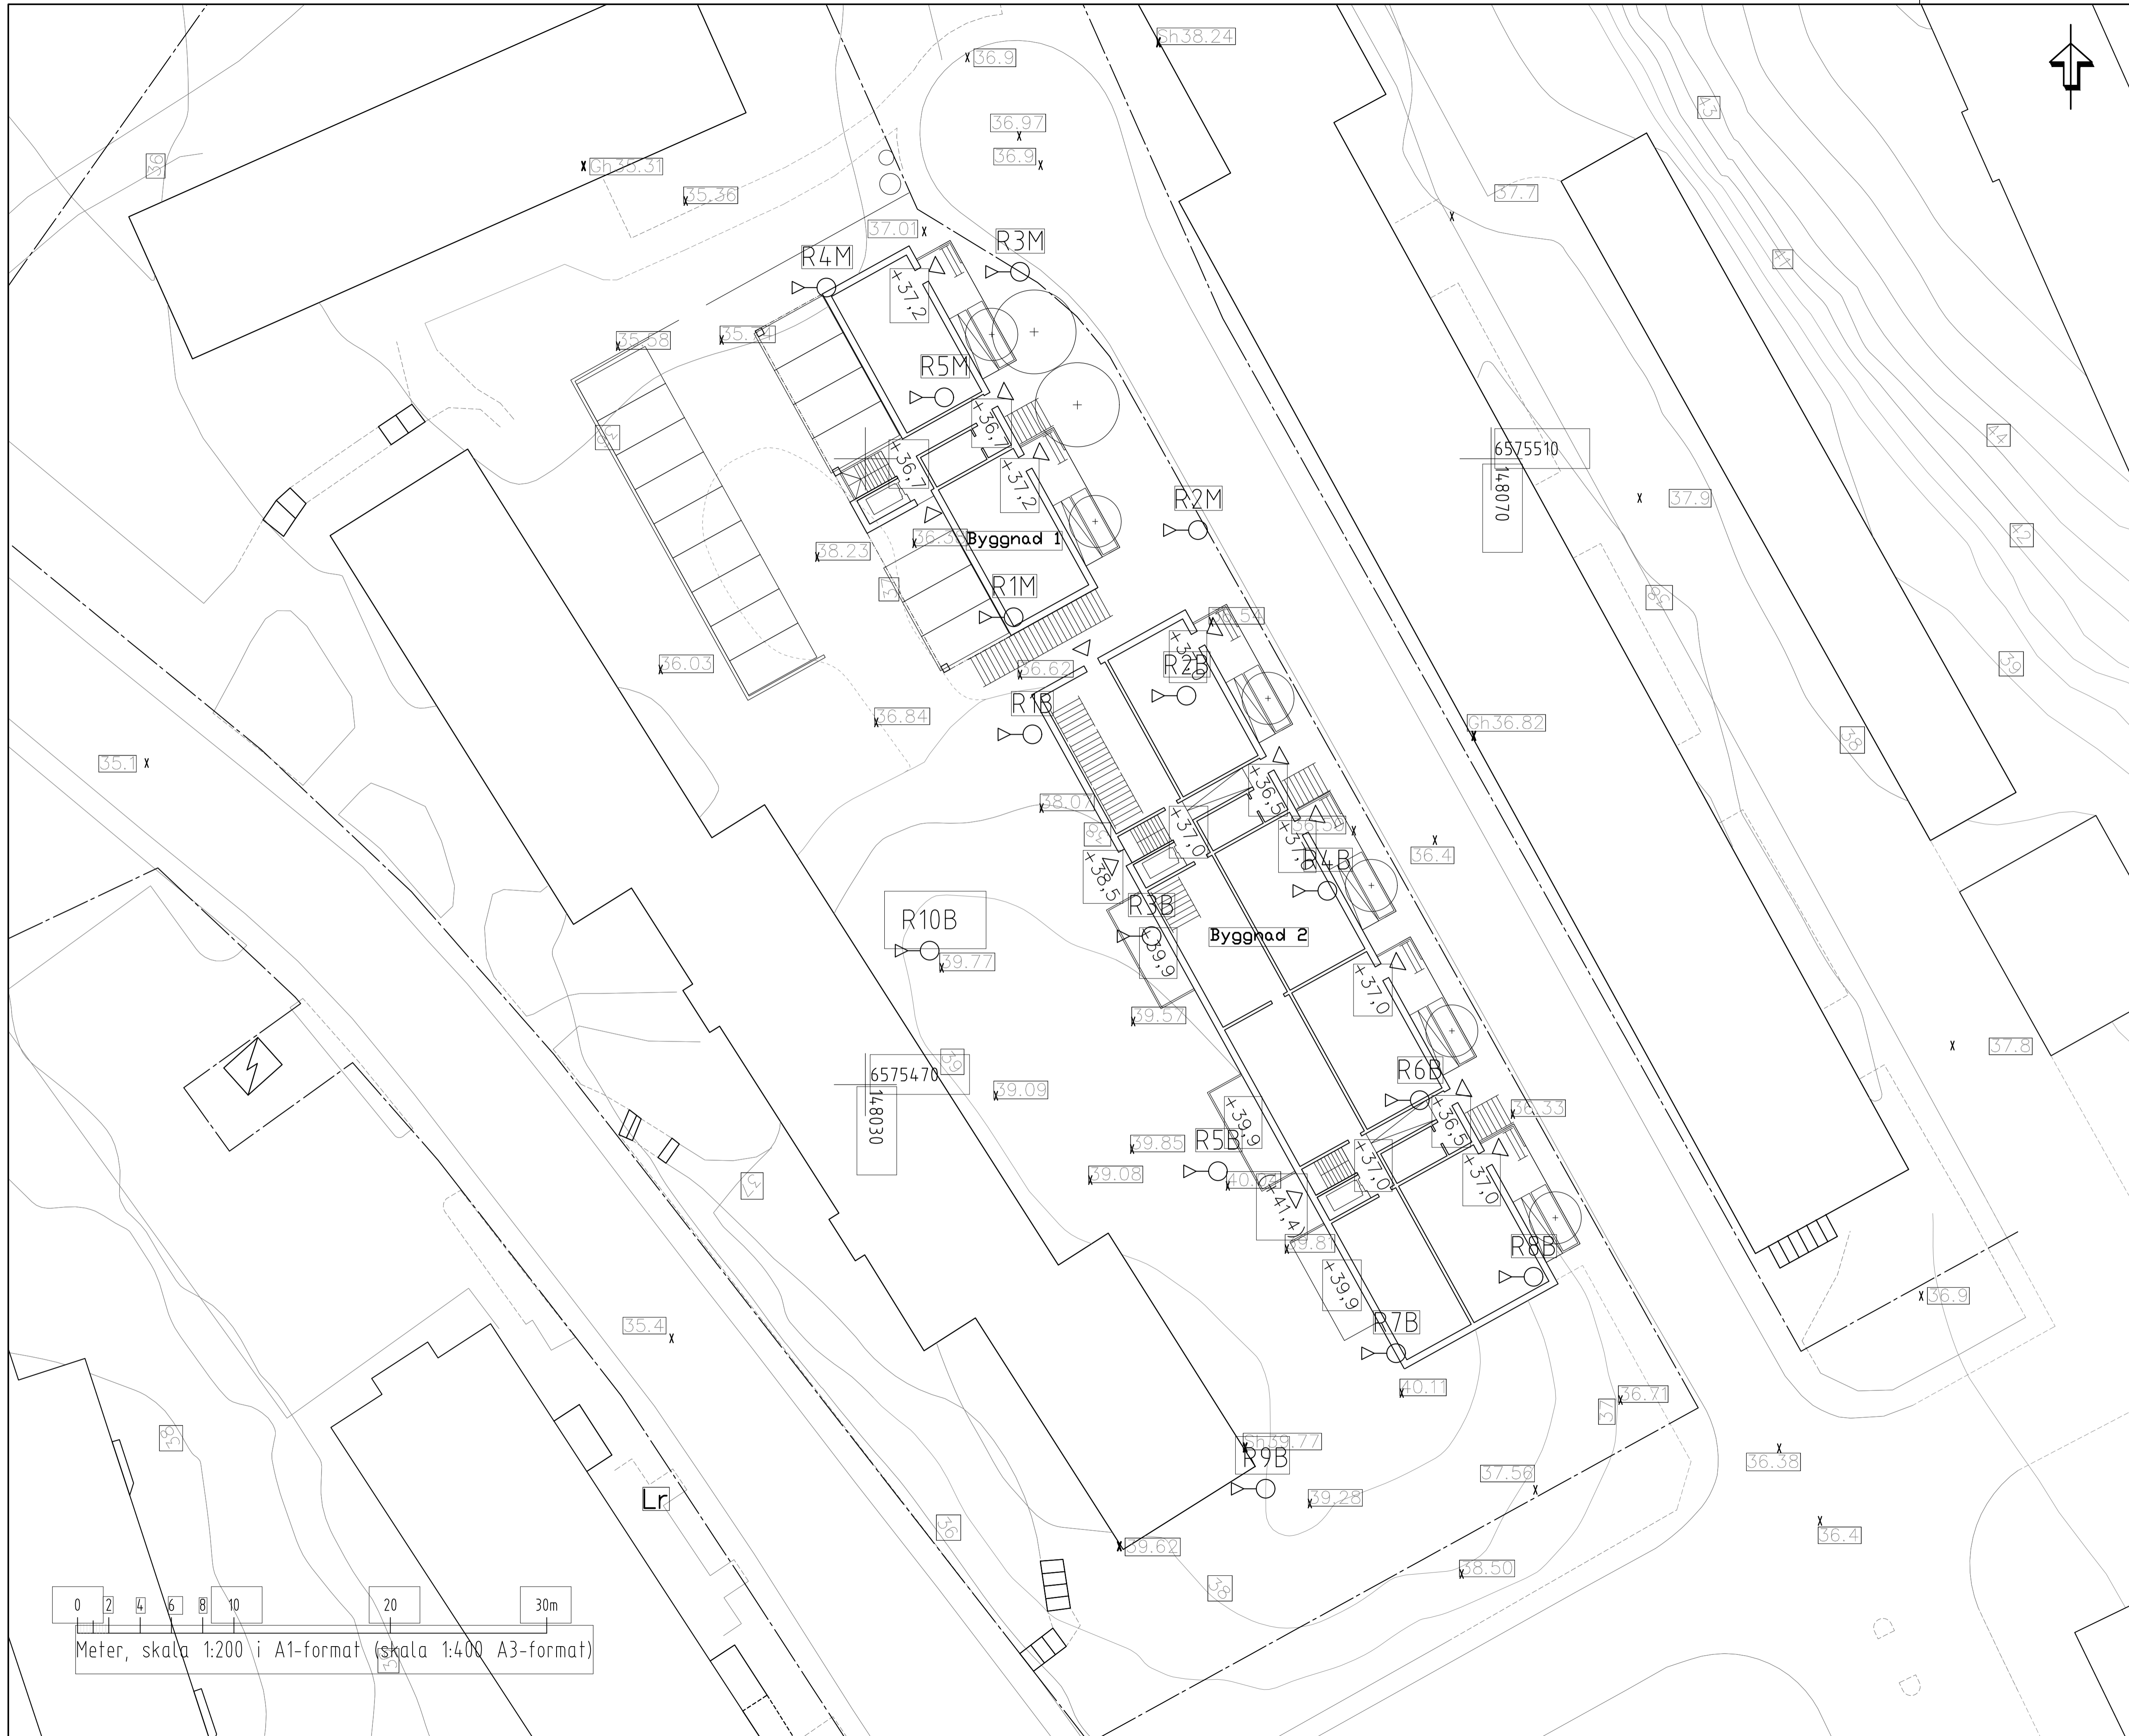
SKRIDSKON 1
 VÄSTERTORP
 RADONUNDERSÖKNING
 PLAN

Mätpunkternas lägen redovisas i ritningen 160R1101, Bilaga 1.

I alla punkter uppmättes radonhalter mellan 13-15 kBq/m³, vilket klassificeras som normalradonmark.

Undersökningen av berg med gammaspektrometer visade på radonhalter motsvarande normal- (<100 Bq/kg) och högradonmark (>100 Bq/kg), se Tabell 6-2.

Sex av tio mätpunkter har ett aktivitetsindex över 1 vilket innebär att uppkrossat berg bör kontrollmätas innan återanvändning som byggnadsmaterial vid grundläggning av byggnader. De höga aktivitetsindexen påträffat i R3B samt R10B beror sannolikt på en lokal variation i bergarten.

- Radonhalten i jorden ligger inom intervallet för radonskyddat utförande. Radonhalten i berg överstiger gränsvärden för krav på radonsäkert utförande. Då torrskorpleran kan agera isolerande med avseende på radonmätningar bör även dessa områden nyttja radonsäkert utförande.
- Då aktivitetsindexet är >1 för mer än hälften av mätpunkterna bör uppkrossat berg kontrollmätas innan användning som byggnadsmaterial för annat än under hårdgjorda ytor så som vägar och parkering.
