Östberga Norra, Stockholms Kommun

2017-10-20

# Markradonundersökning Östberga Norra, Stockholm

Rapport

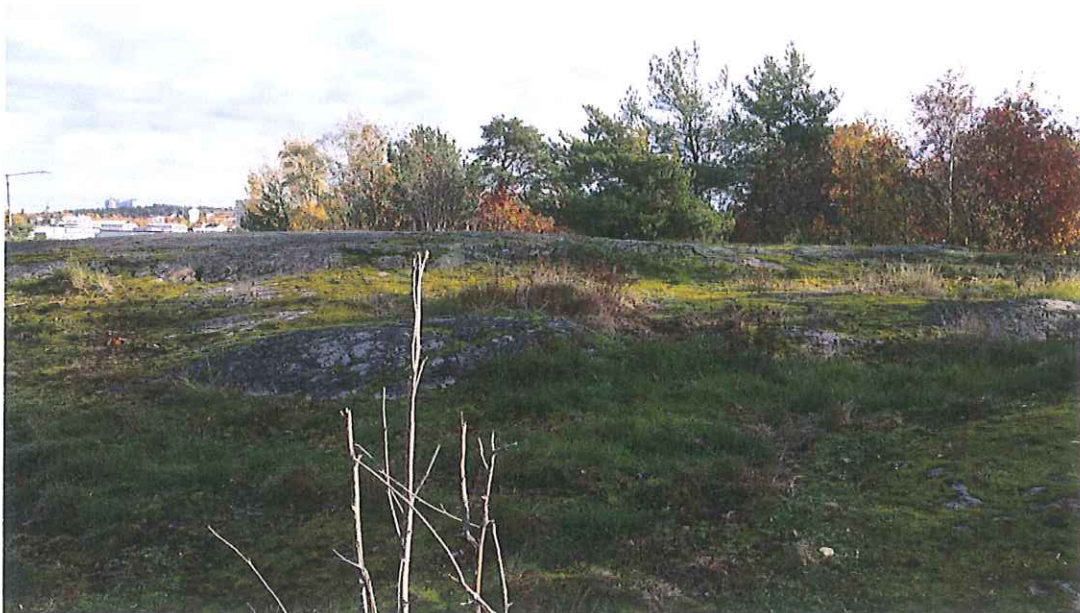
Grundläggning av blivande byggnader utförs huvudsakligen på berg efter avschaktning av berg ned till planerad grundläggningsnivå. Mätningar med gammasppektrometer utfördes på berg i dagen. Mätningssyta se figur 1 (bild 1).

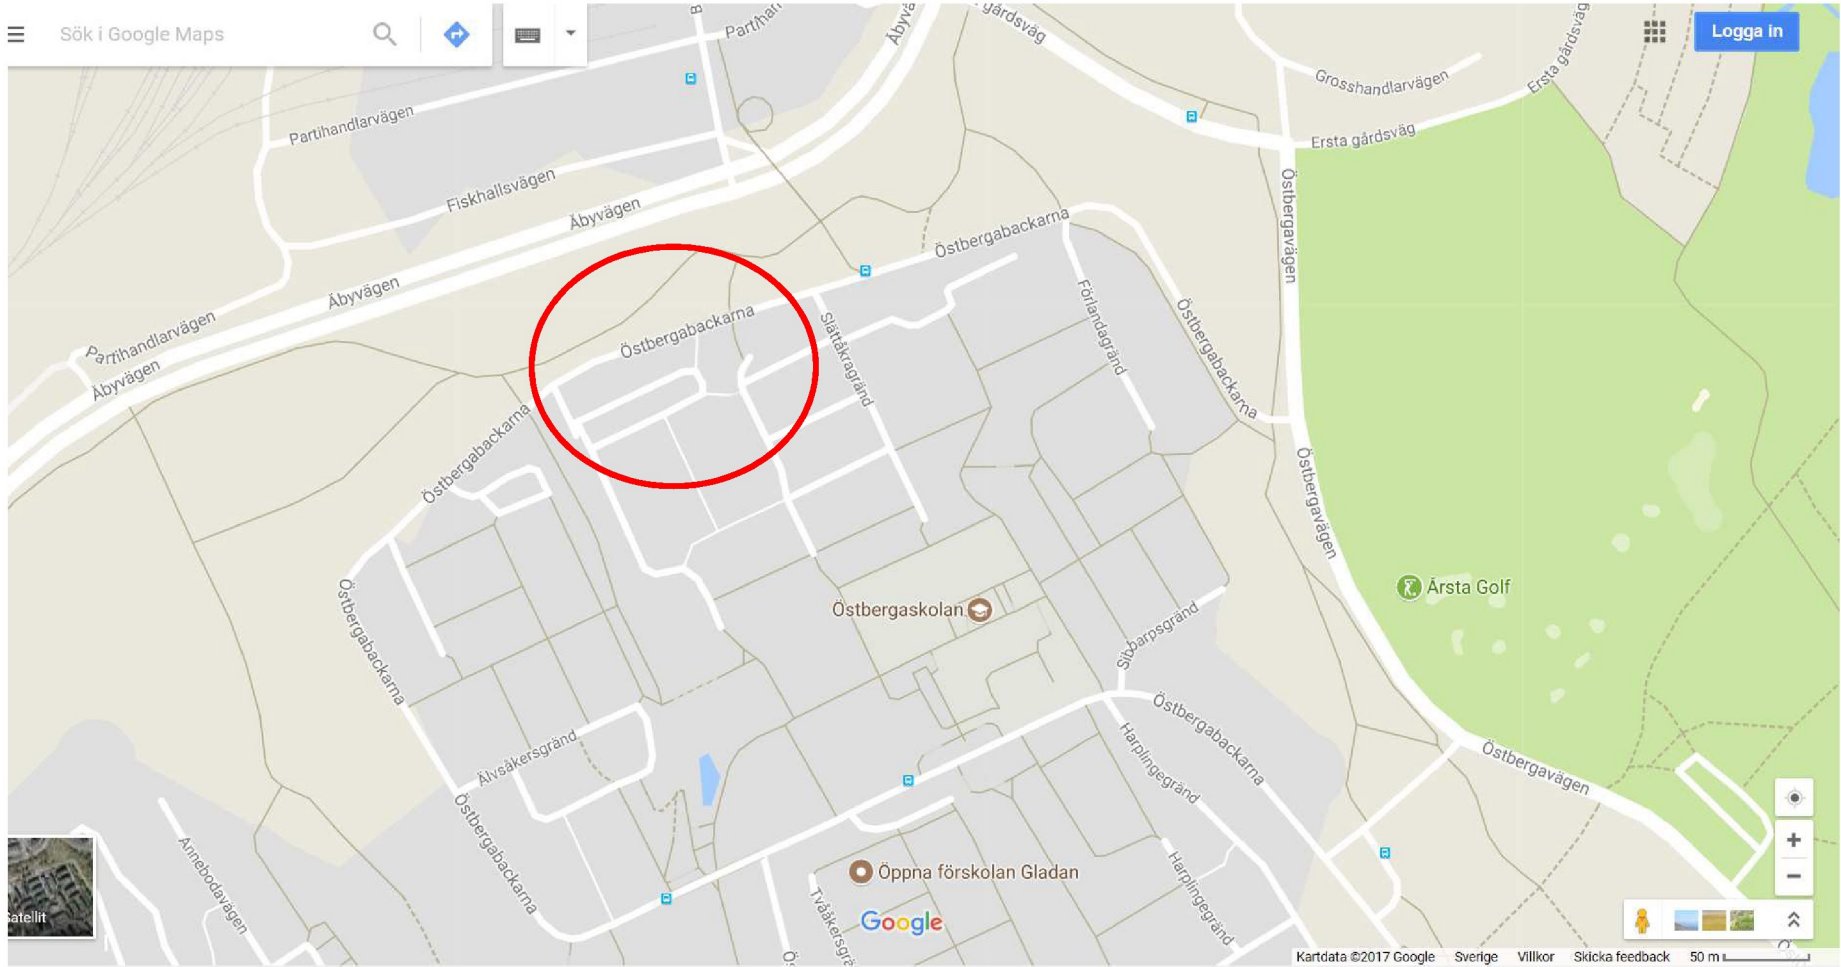
Undersökningsområde i röt
