PM GEOTEKNIK

TRAFIKKONTORET I STOCKHOLM

SICKLA UDDE SYSTEMHANDLING

GRANSKNINGSHANDLING

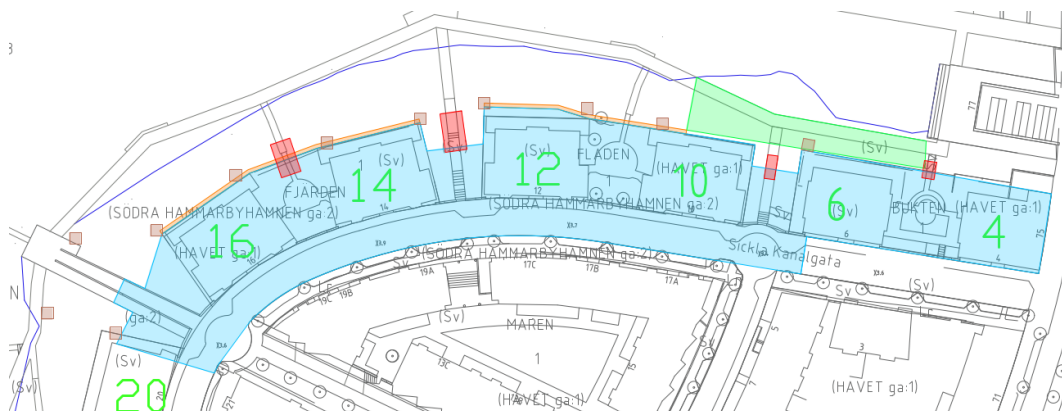
Figur 1 Plan över område där åtgärder med anledning av sättningar planeras. På planen illustreras befintlig förstärkning med påldäck (blå färg) och KC-pelare (grön färg). Områden där stora sättningsskillnader uppkommit redovisas med röd färg. Områden med sättningar intill och under byggnader (orange färg). Åtgärder planeras i området norr om byggnaderna 10-16, ungefär fram till stranden som är markerad med blå linje. Området vid hus 20 kommer inte att åtgärdas i detta projekt.

Generellt gäller att inom området har uppkommit stora sättningar som har påverkat framkomligheten och även medfört att delar av tidigare parkmark nu ofta är översvämmad.

Sättningarna har skett såväl under hus som i parkmarken mellan husen och stranden och bedöms bero på att marken har fyllts ut och fyllts upp i olika omgångar ända mitten av 1900-talet.

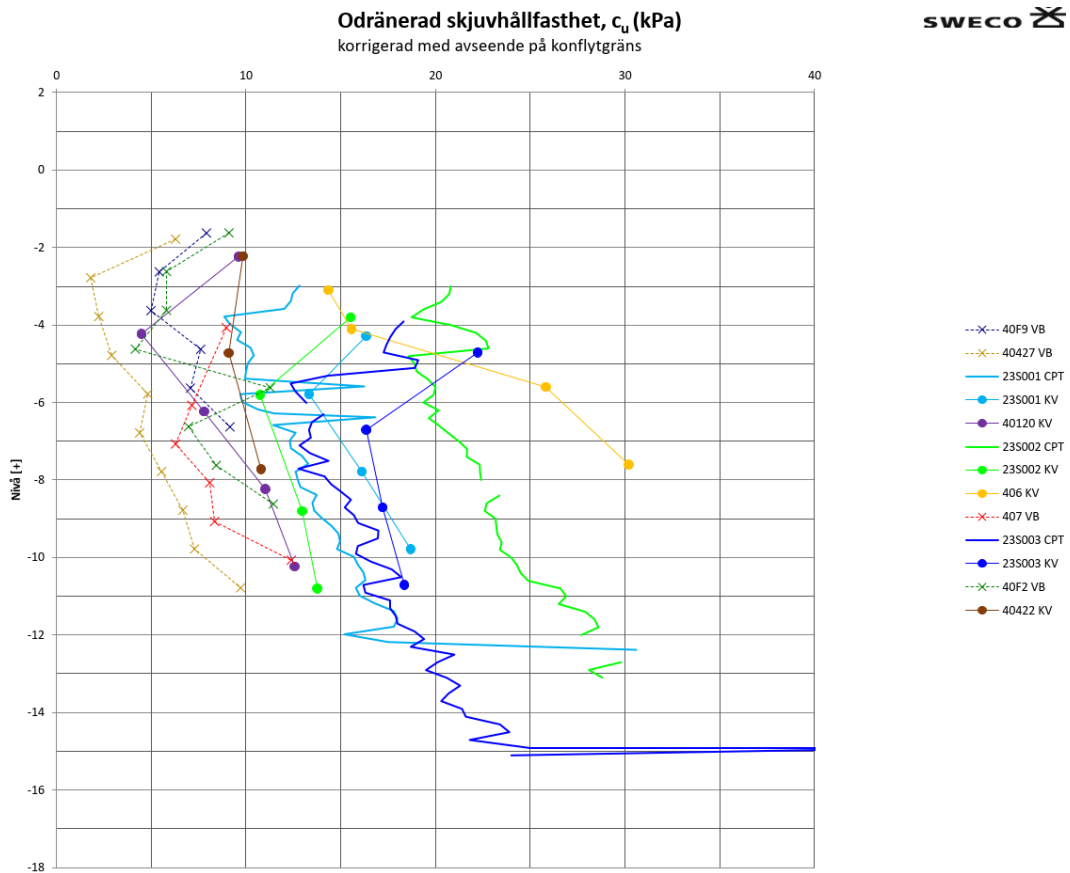
Figur 3 Sammanställning av skjuvhållfasthetsbestämningar med CPT och Kv.

I Figur 3 kan observeras att Kv och CPT från punkterna 23S001, 23S002 och 23S003 visar högre skjuvhållfasthet än de undersökningar som utförts i samband med utbyggnaden som gjordes omkring år 2004. Detta beror på att viss konsolidering skett sedan utbyggnaden beroende på last från den utfyllnad som då utfördes.

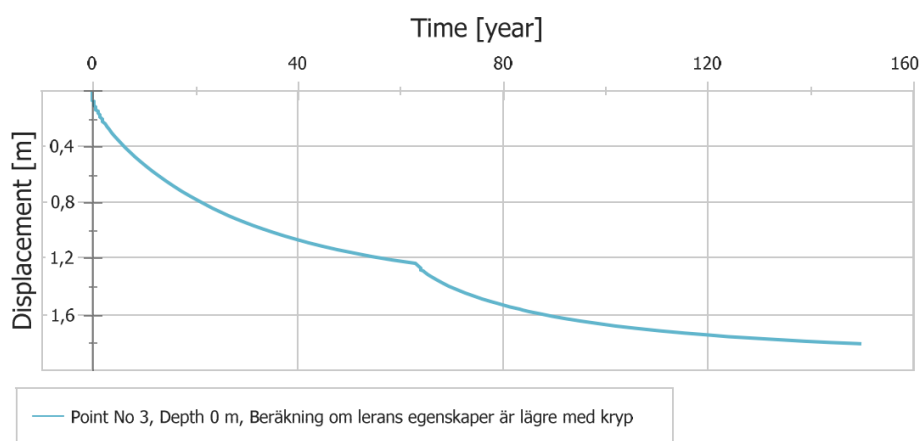
Figur 8. Beräknad sättningsutveckling av uppfyllnad år 1940 och 2004. År noll motsvarar år 1940 och år 64 motsvarar år 2004.

Av Figur 8 kan utläsas att under perioden ca 1940-2004 (64 år) beräknas ha skett marksättningar på ca 1,2 m, varvid sättningshastigheten avtagit med tiden, men inte helt. På grund av ytterligare uppfyllnad år 2004 har sättningshastigheten ökat och bedöms nu år 2024 (efter 84 år) uppgå till totalt ca 1,6 m. Om ingen ytterligare uppfyllnad görs kommer sättningshastigheten att vara avtagande, men dock kan förväntas att inom ytterligare 20 år uppkommer ytterligare sättningar på 10-15 cm.

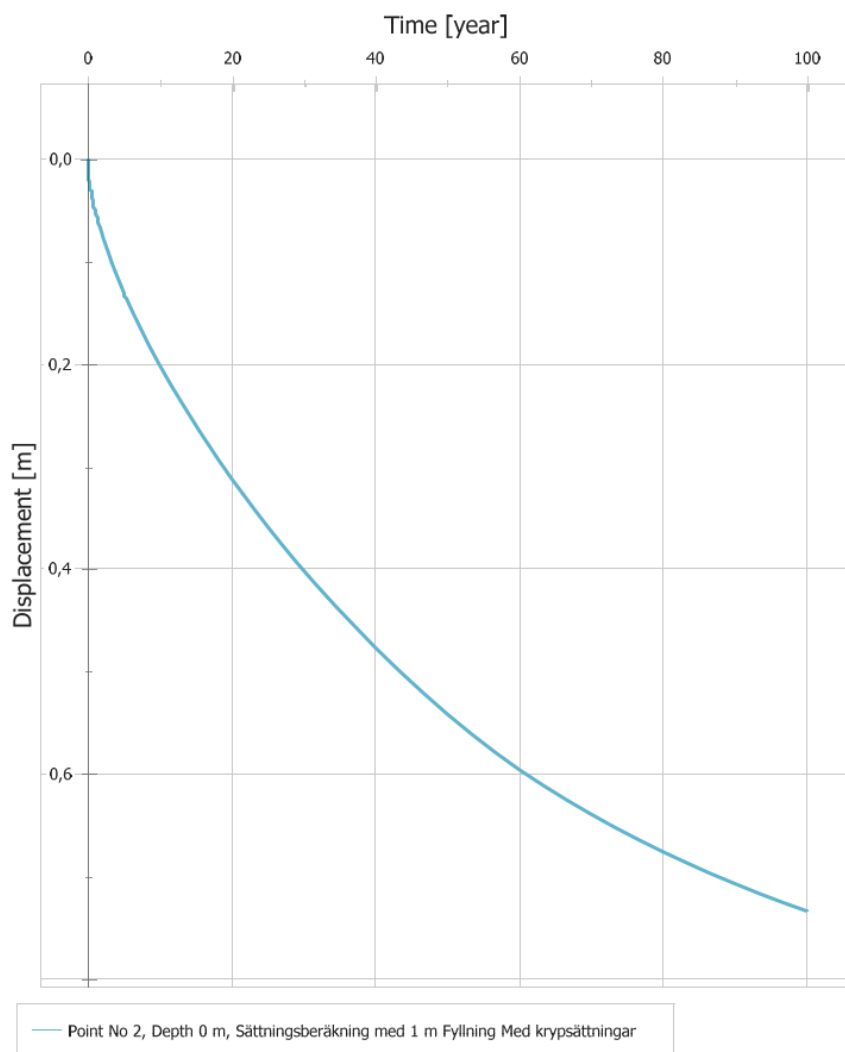
Figur 9 Beräknat sättningsförlopp om nuvarande markyta fylls upp 1,0 m

Av Figur 9 framgår att om nuvarande markyta fylls upp 1,0 m uppkommer nya marksättningar, som uppgår till ca 12 cm inom 5 år, ca 18 cm inom 10 år och ca 27 cm inom 20 år.

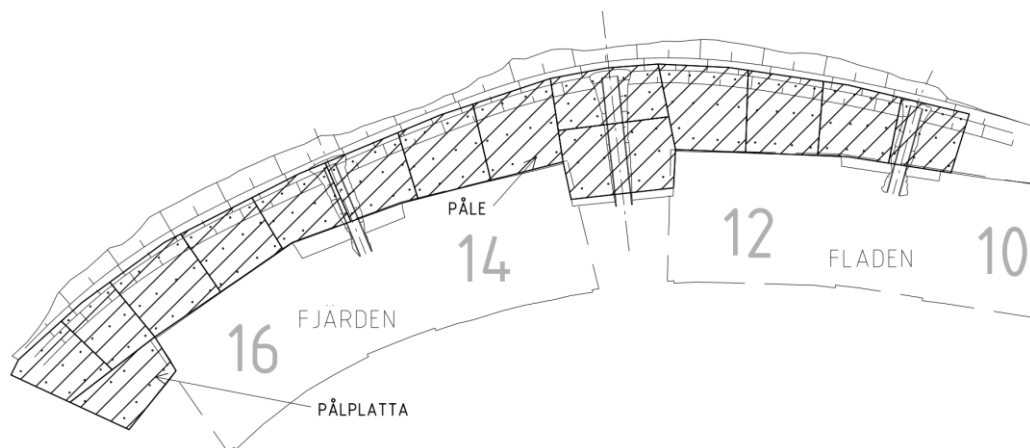
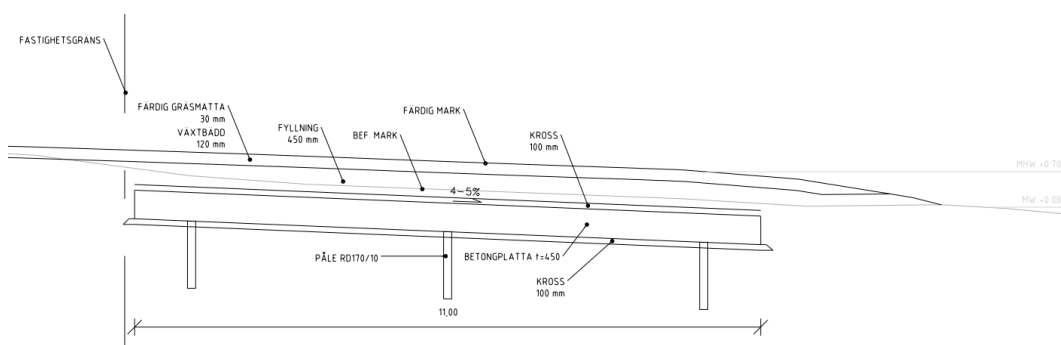
Dock bedöms uppkomma sättningar i jorden under påldäcket, vilket medför att hålrum uppkommer under påldäcket.

Påldäcket är ca 2100m² stort och består av uppskattningsvis 15 st betongplattor ca 12x12m². Påldäckets överkant ska ligga på minst 70cm djup för att möjliggöra en fullgod växtbädd för planerad vegetation. I Figur 13 redovisas en typsektion av påldäcket. Avståndet till berg är ca 20m och pålarna förutsätts vara borrade stålörspålar.

1. Pålning utförs från befintlig marknivå.
2. Schakt ner till 100mm under betongplattan.

3. Anläggning av gjutbädd 100mm.
4. Kapning av pålar och montering av topplåt.
5. Form och armering.
6. Gjutning av betongplattor.
7. Återfyllning av markuppbbyggnad.
