**AKVATISK NATURVÄRDESVINVENTERING
INFÖR ÅTGÄRDER VID BOCKHOLMEN,
ISBLADSVIKEN, SKEPPSHOLMEN OCH
SVINDERSVIKEN**

SLUTVERSION
2023-10-23

Tilläggsuppdrag inom 316248, Lokalt åtgärdsprogram för Strömmen och Lilla Värtan.

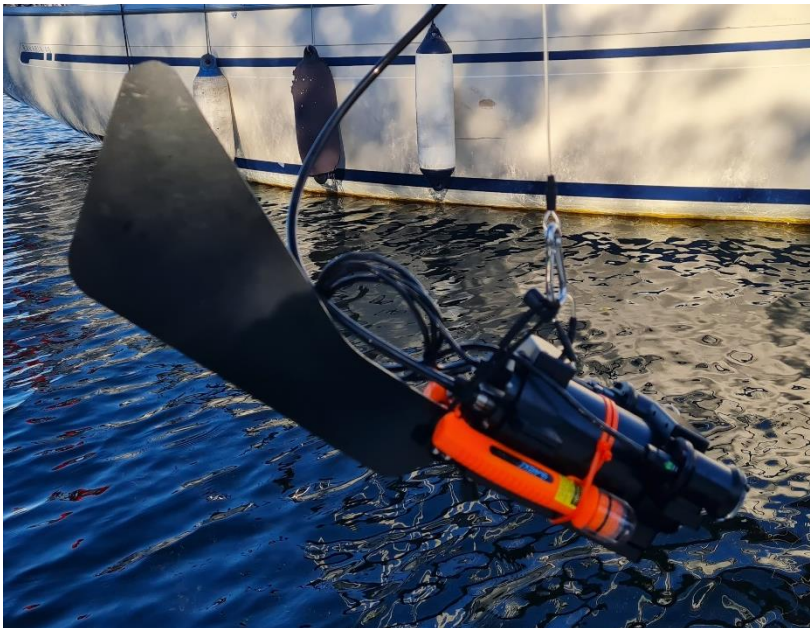
Figur 2. Vid inventeringen användes en dropvideo för att filma bottenarna.

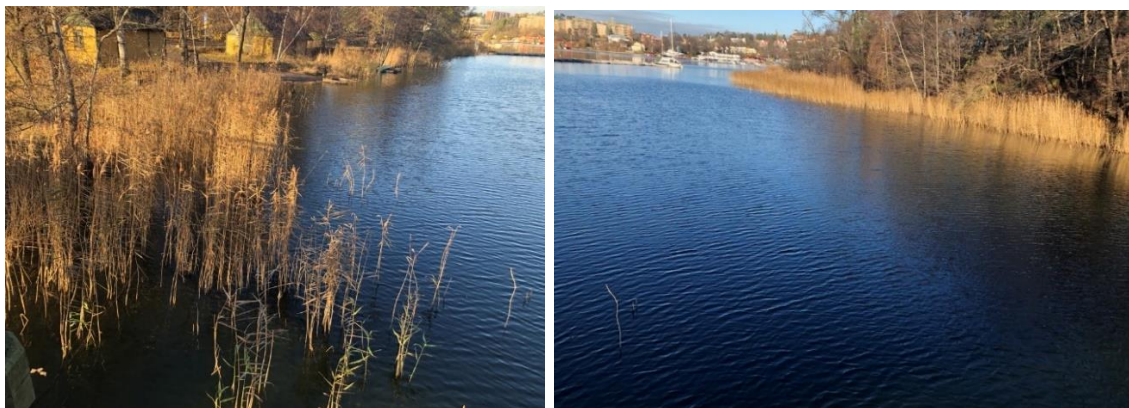
Figur 7. Sundet vid Bockholmen. Sundets västra strand till vänster och den östra på Bockholmsidan, till höger. Fotona är tagna på våren och ger en indikation om att vassen kan utgöra ett substrat för lekande fisk.

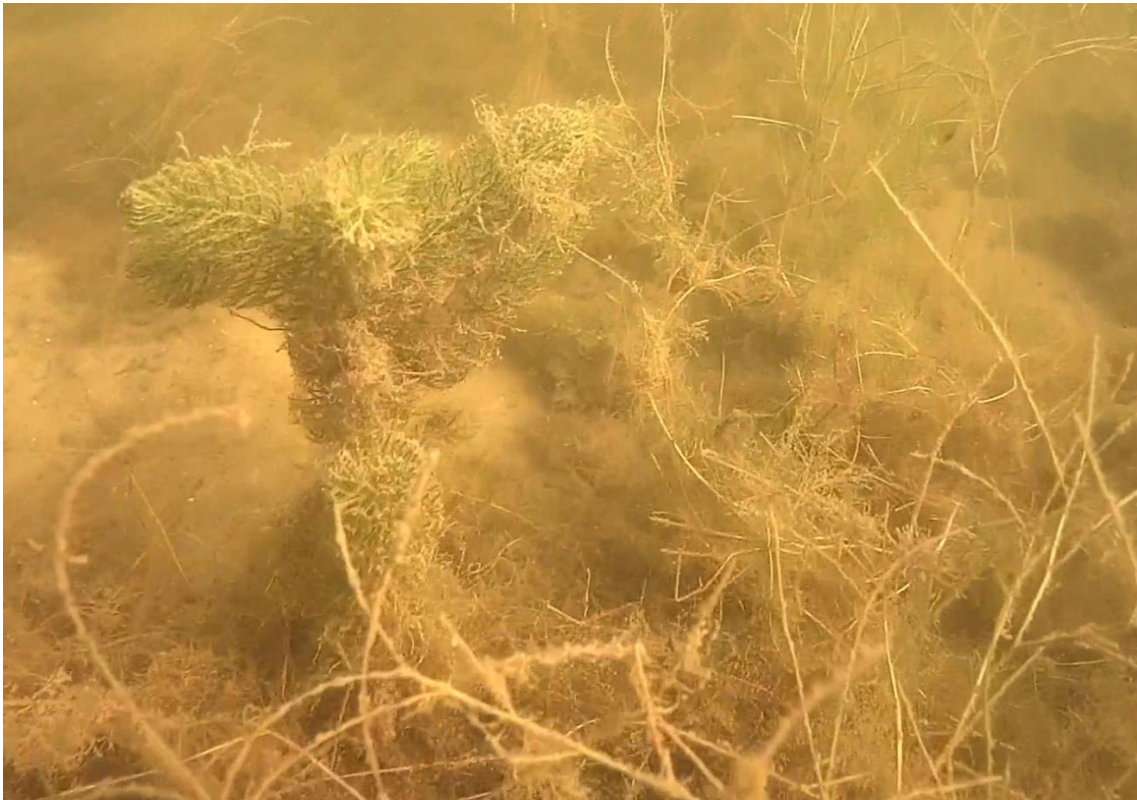
Figur 9. Till de vanliga arterna i sundet innanför Bockholmen hörde borstnate, *Stuckenia pectinata* (till höger) och hornsärv, *Ceratophyllum demersum* (till vänster).

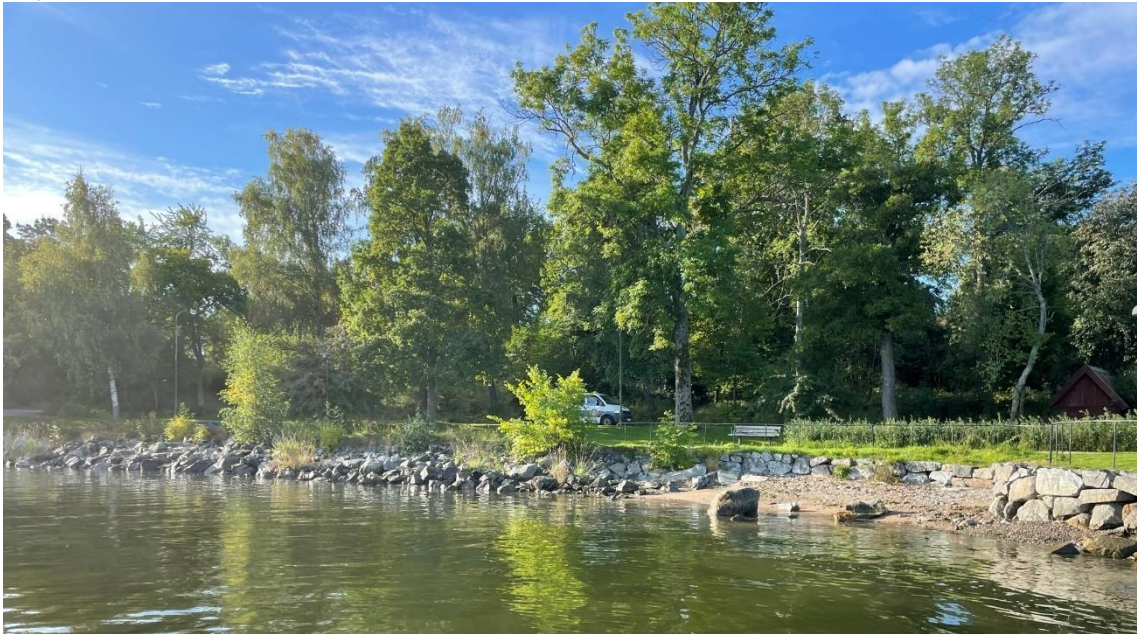
Stränderna bedöms ha fyllts ut och strandkanten utgörs av erosionsskyddande block och sten (Figur 10). Längs stränderna finns endast enstaka vassruggar, vilka alla växer ovanför vattenlinjen. Merparten av området botten domineras av lera med ett några centimeter tjockt lager av gyttja ovanpå. Grundområdena längs stränderna domineras av sand men under sanden förekommer lera. De grundare områdena som finns längre ut i viken utgörs till stor del av block, sten och håll. En gryna centralt i viken sticker upp ovan vattenytan och skapar rastplats för bland annat skarv och måsfåglar (Figur 11).

Figur 10. Merparten av stränderna är utfyllda och erosionsskydd har anlagts för att stå emot erosionen från vågorna.

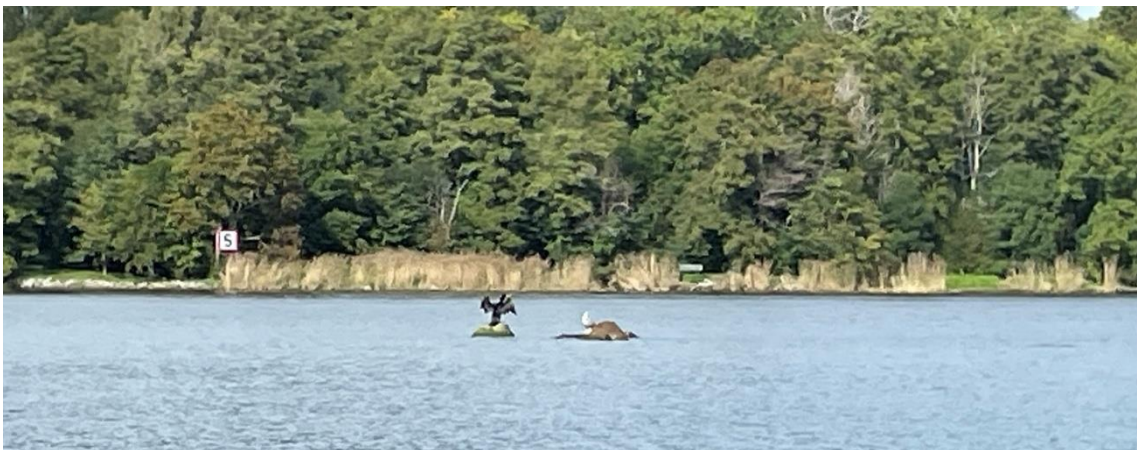
Figur 11. I viken finns en gryna med ett par stenar som sticker upp ovan vattenytan.

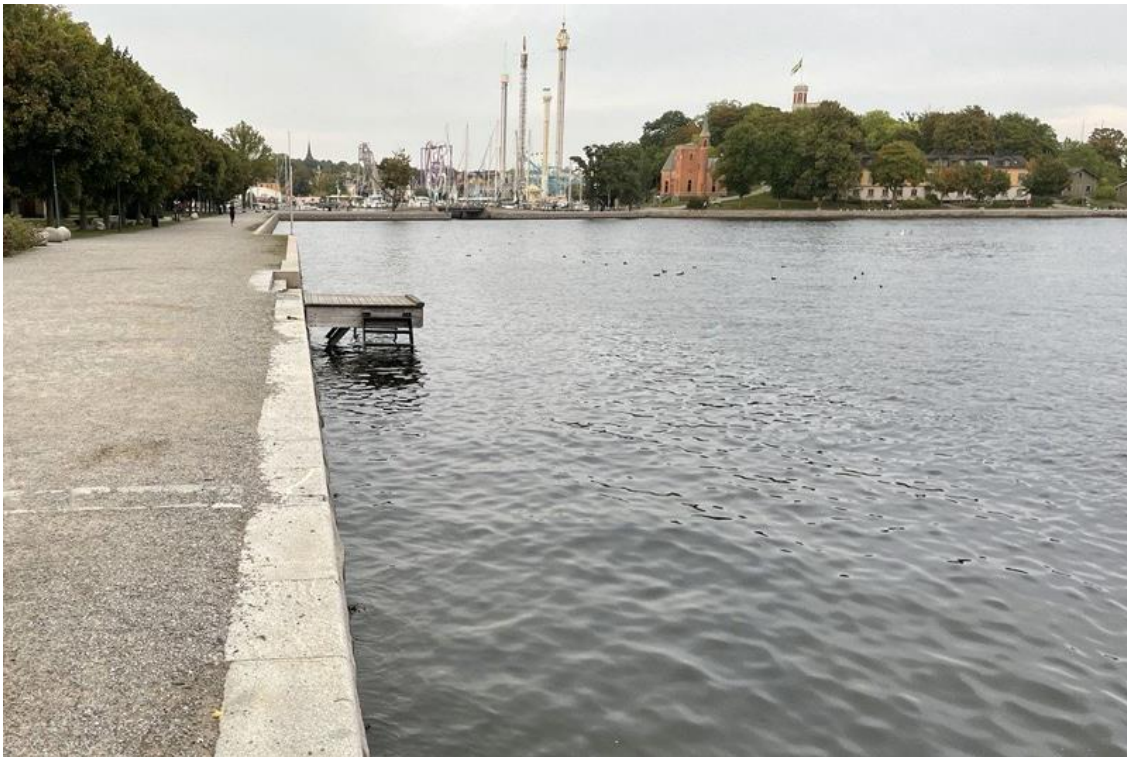
Figur 15. Stränderna vid Skeppsholmen är kraftigt modifierade.

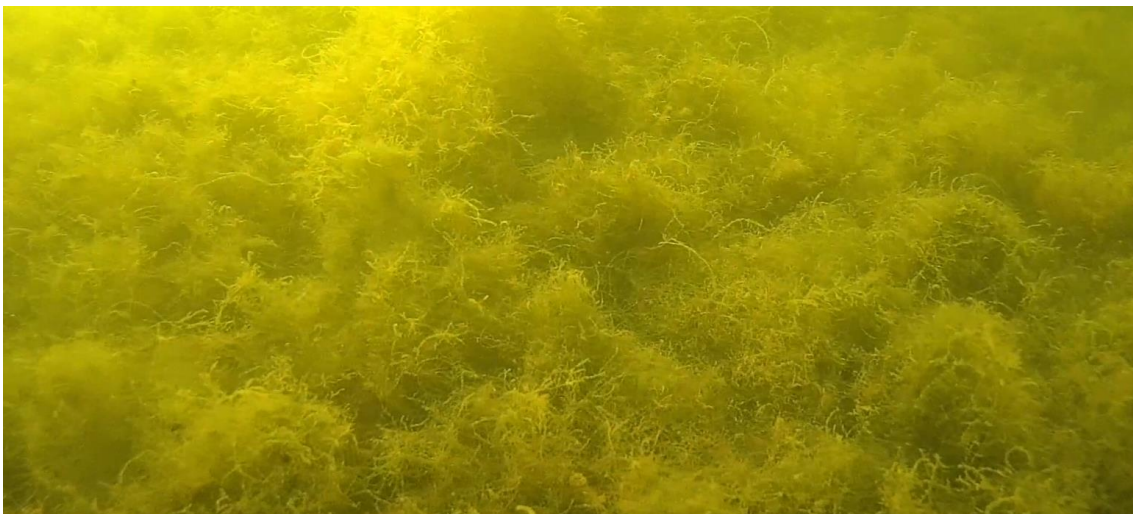
*Figur 16. Stora delar av bottnarna vid Skeppsholmen täcktes av lösliggande trådalger, troligen *Cladophora* sp.*

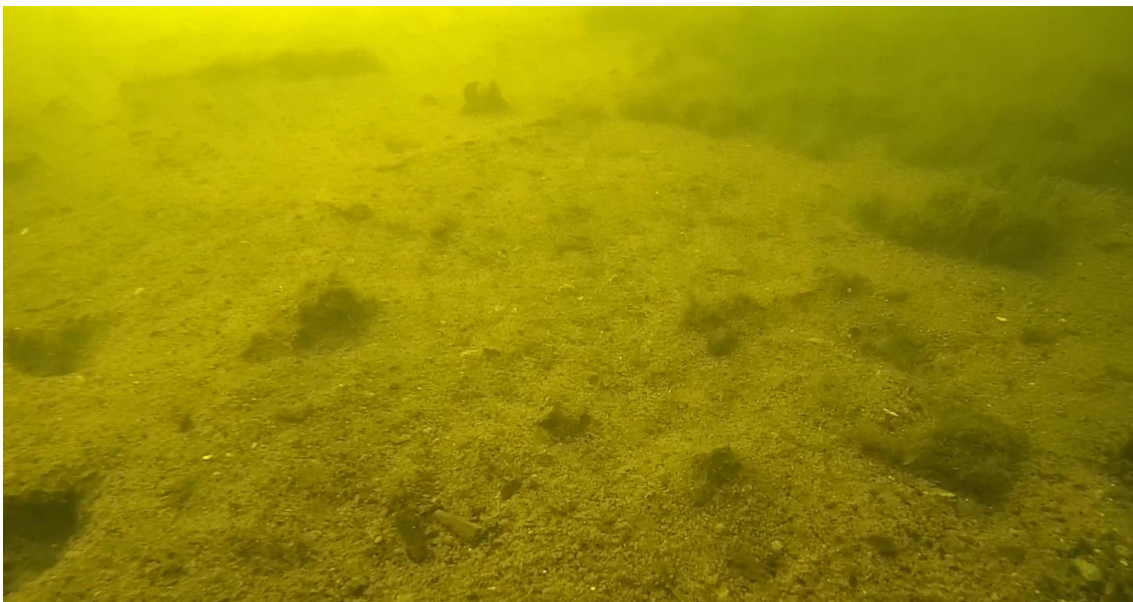
*Figur 17. Sandbotten på den tredje transekten. I högra nedre hörnet syns skal av en dammsnäcka (*Lymnaeidae*).*

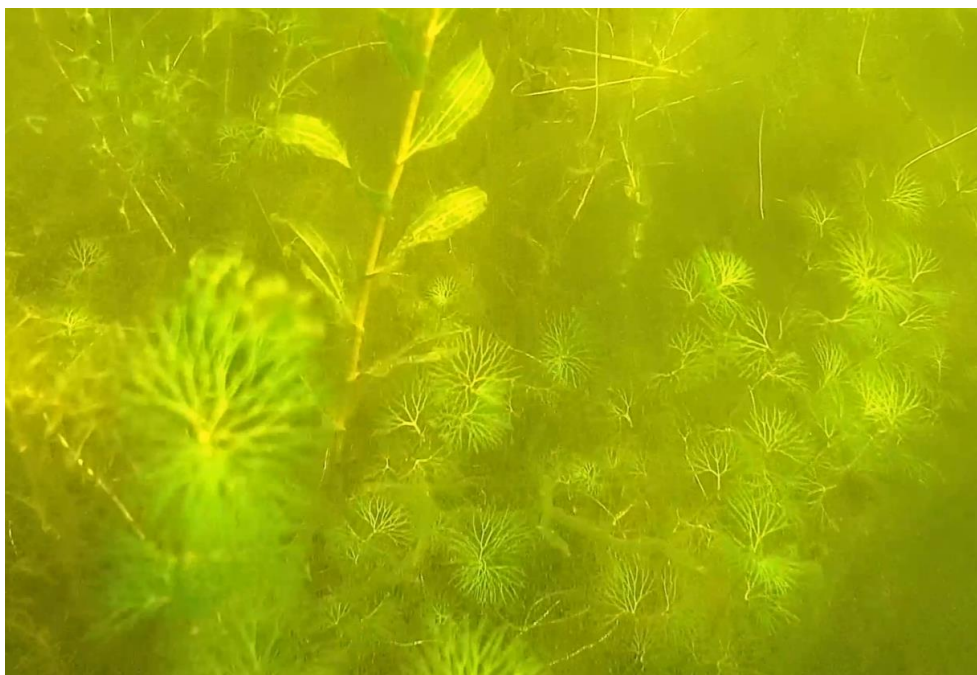
Figur 18. I den innersta delen av viken var undervattensvegetationen frodig och bestod bland annat av hjulmöja (*Ranunculus circinatus*), och ålnate (*Potamogeton perfoliatus*)

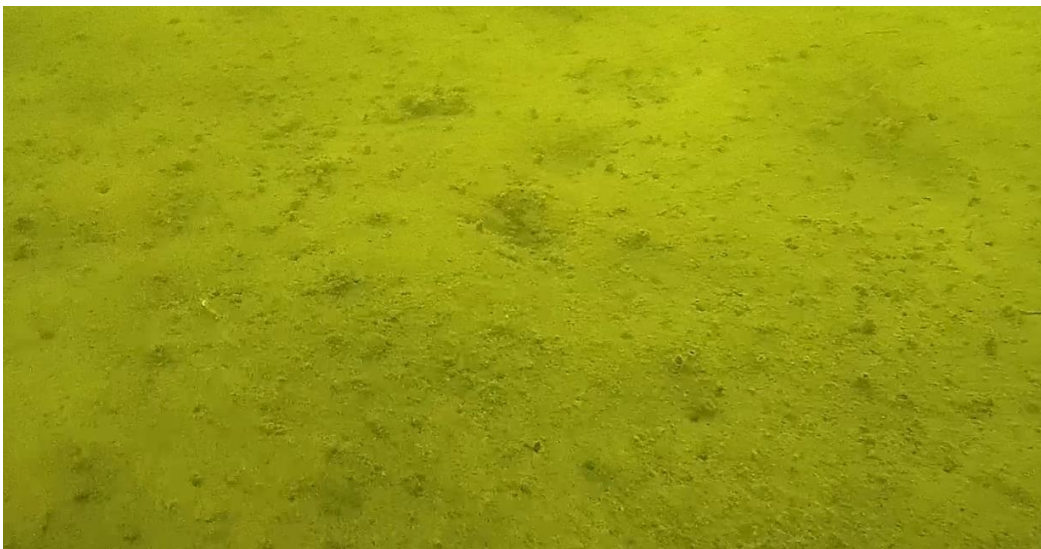
Figur 19. Nära stranden vid start av transekt 2 var botten kal. Små hål i sedimentytan tyder på att fjädermygglarver, eller ringmaskar bor i botten.

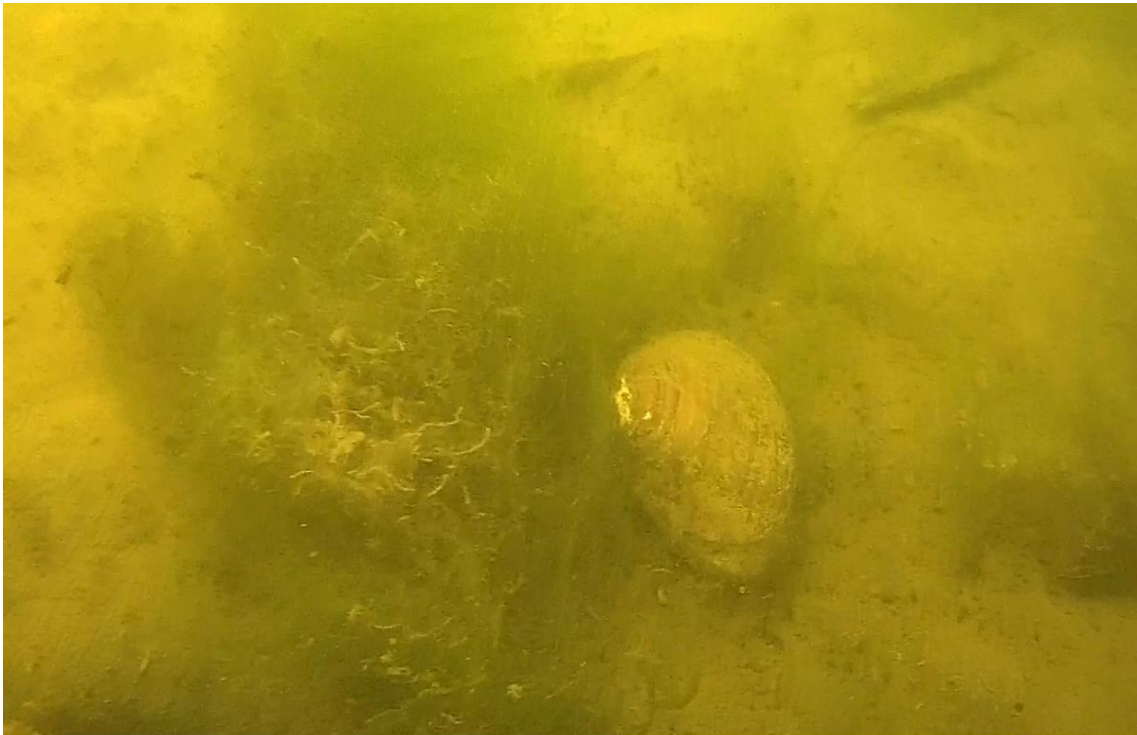
Figur 21. Allmän dammussla (*Anodonta anatina*) och slangalg (*Vaucheria* sp.) på cirka 2 meters djup.
