Rålambshovsparken

Genomförda åtgärder för bättre dagvatten- och skyfallshantering

Bilaga till slutrapporter, Boverkets bidrag för grönare städer samt Stockholm stads klimatinvesteringsmedel.

Augusti 2021

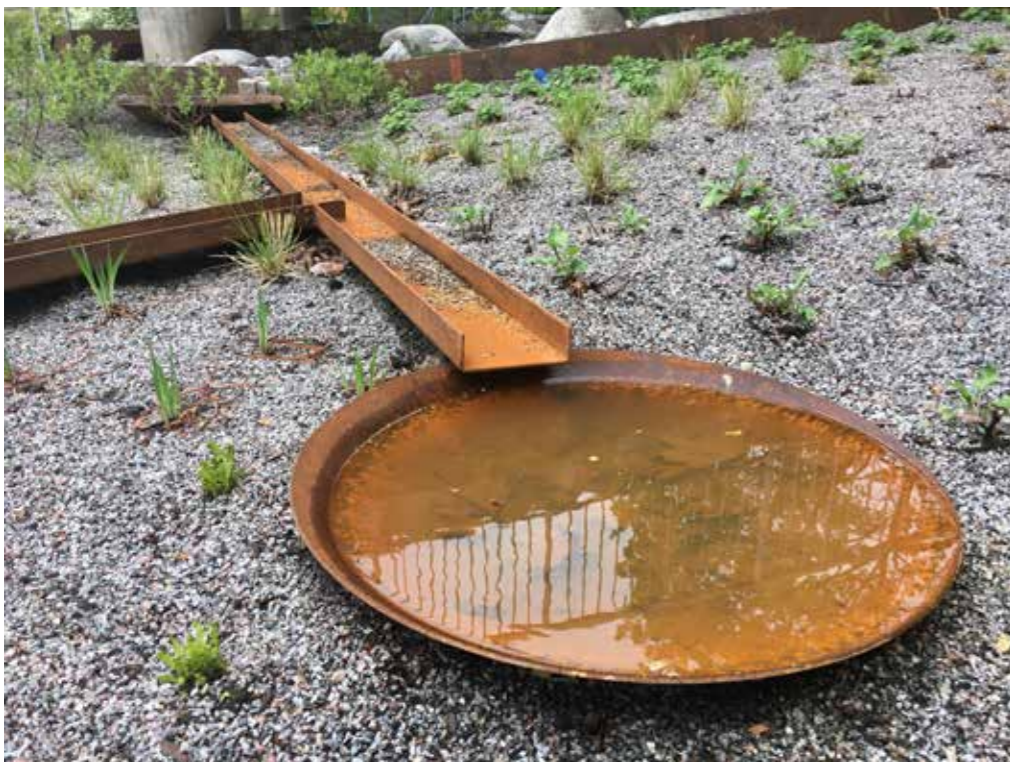
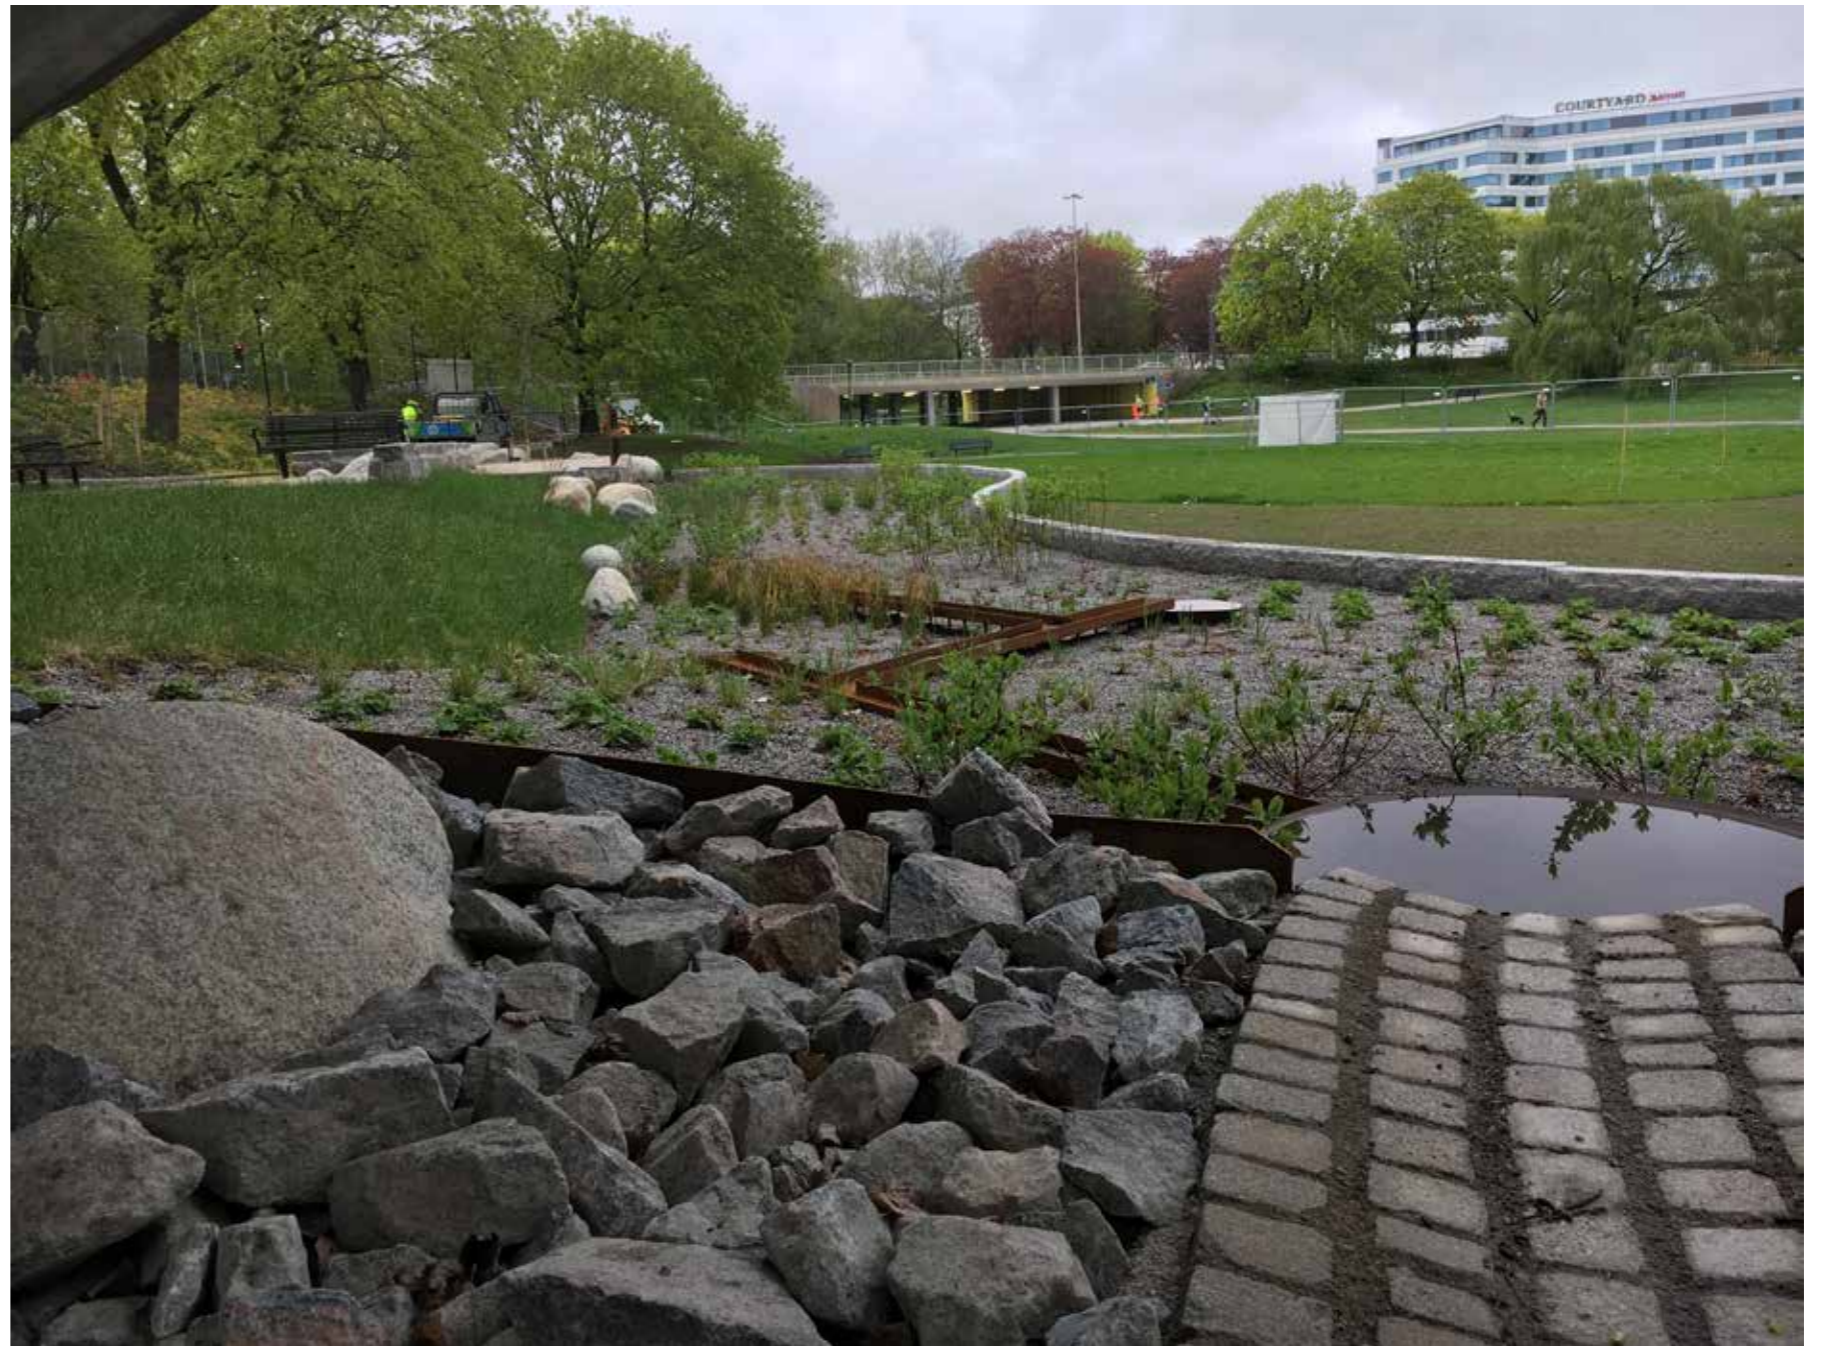
Regnparken 17 maj 2021

Rännदार leder vatten från Lilla Västerbron och Västerbronedfartens hårdgjorda ytor ner i det stora biofiltret, som just börjat grönska efter en sen höstplantering. Muren som håller biofiltret på plats har nedsänkta partier där vattnet, vid behov, kan svämma över för att samlas i den skålade gräsytan nedanför.

Rännor i corten hjälper till att sprida vattnet i växtbädden/biofiltret.

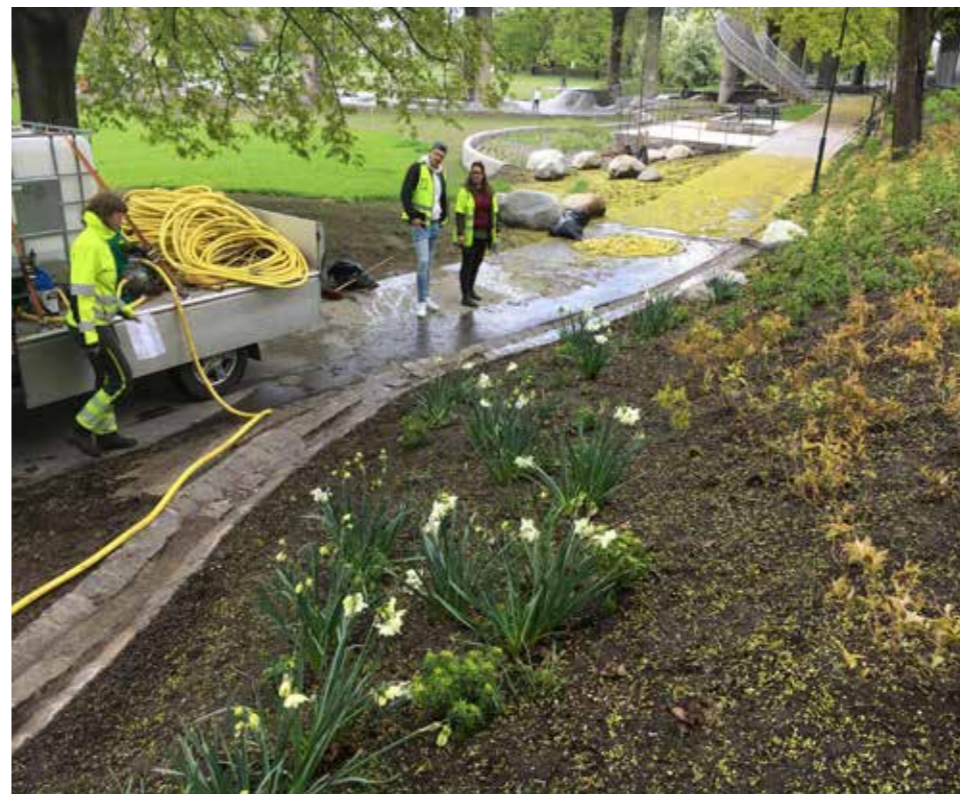
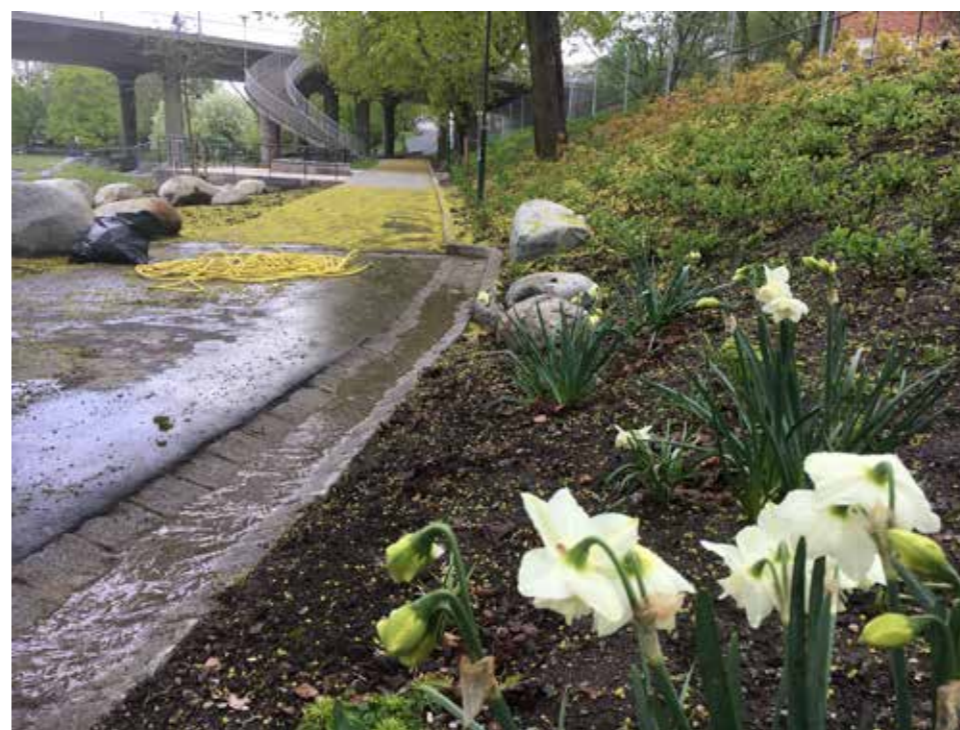
Regnparken 17 maj 2021
Kontroll av rännalrarnas funktion och täthet. Små fel kan innebära att vattnet stoppas upp eller tar en annan väg än tänkt. Några justeringar fick göras inför slutbesiktningen.

Slänterna mot Västerbrondefarten har planterats med många nya buskar och vårlök.

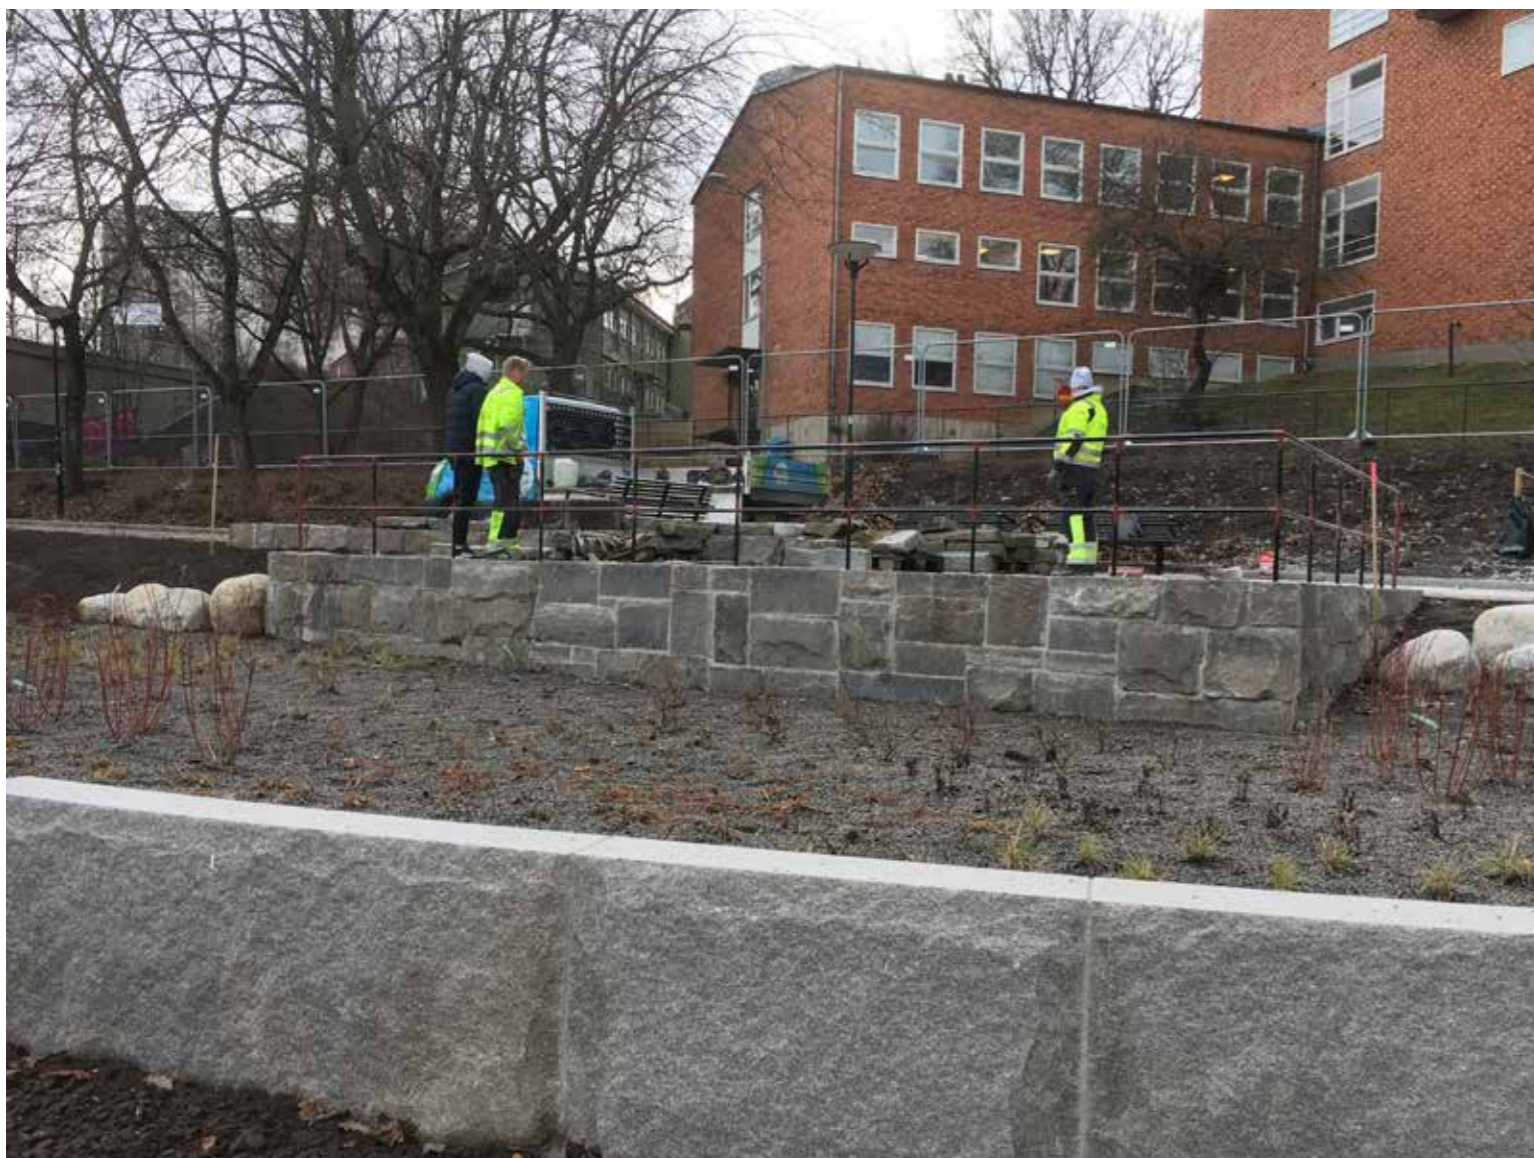
Regnparken 15 mars 2021

Skickliga stensättare har byggt upp en ny mur av återvunnen sten från en exploatering i närheten. Muren bildar en terrass i Stockholmskolans stil. Nya tillskott i en kulturhistorisk viktig park kräver varsamhet och god gestaltning. I förgrunden syns blockstensmur som håller biofiltret.

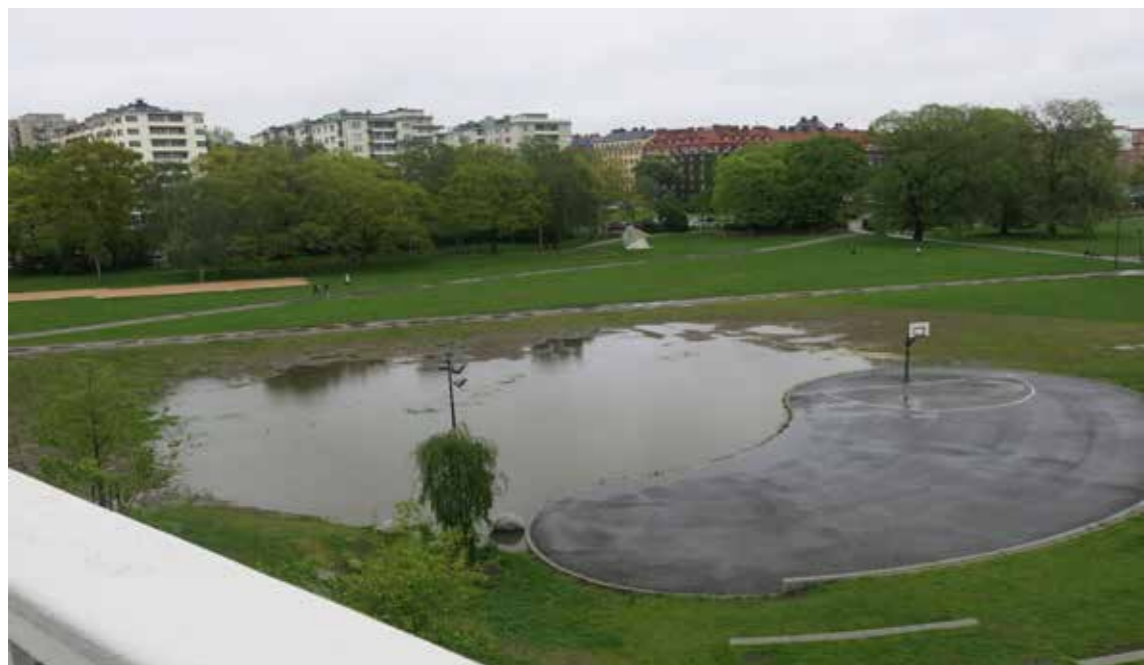
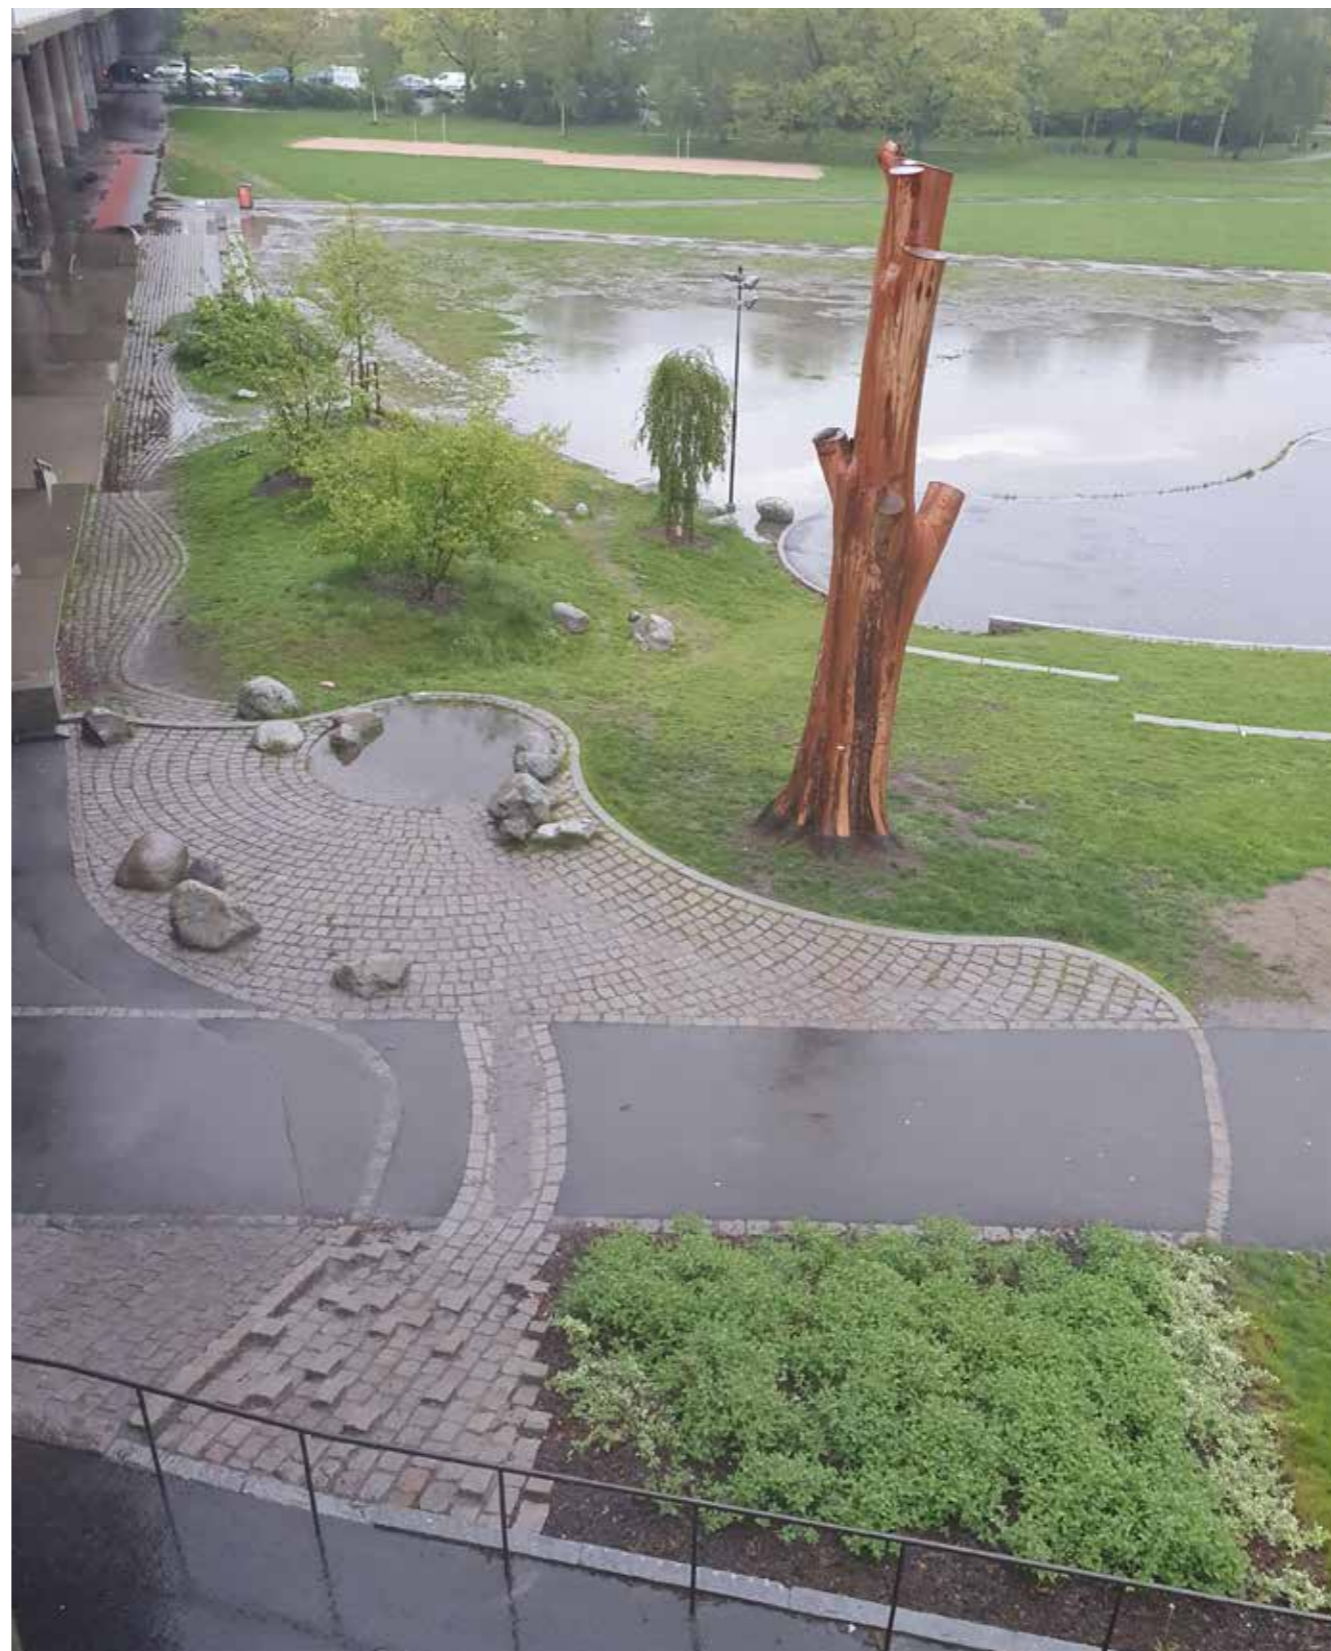
Skyfallsdammen 27 maj 2021

Efter ett dygn av kraftigt regn i Stockholm. Rännor och tråg samlar upp vatten från Västerbronedfartens hårdgjorda ytor och leder det i ett svackdicke mot den skålade gräsytan. Ett krossmagasin under spelplanen fördröjer stora vattenmängder. Spelplanen är det sista som översvämmas

Resultatet är att övriga ytor i parken hålls torrare. Vattnet fördröjs innan det rinner vidare mot Riddarfjärden.

Den stora almen drabbades av almsjuka 2020 och har sparats som högstubbe.

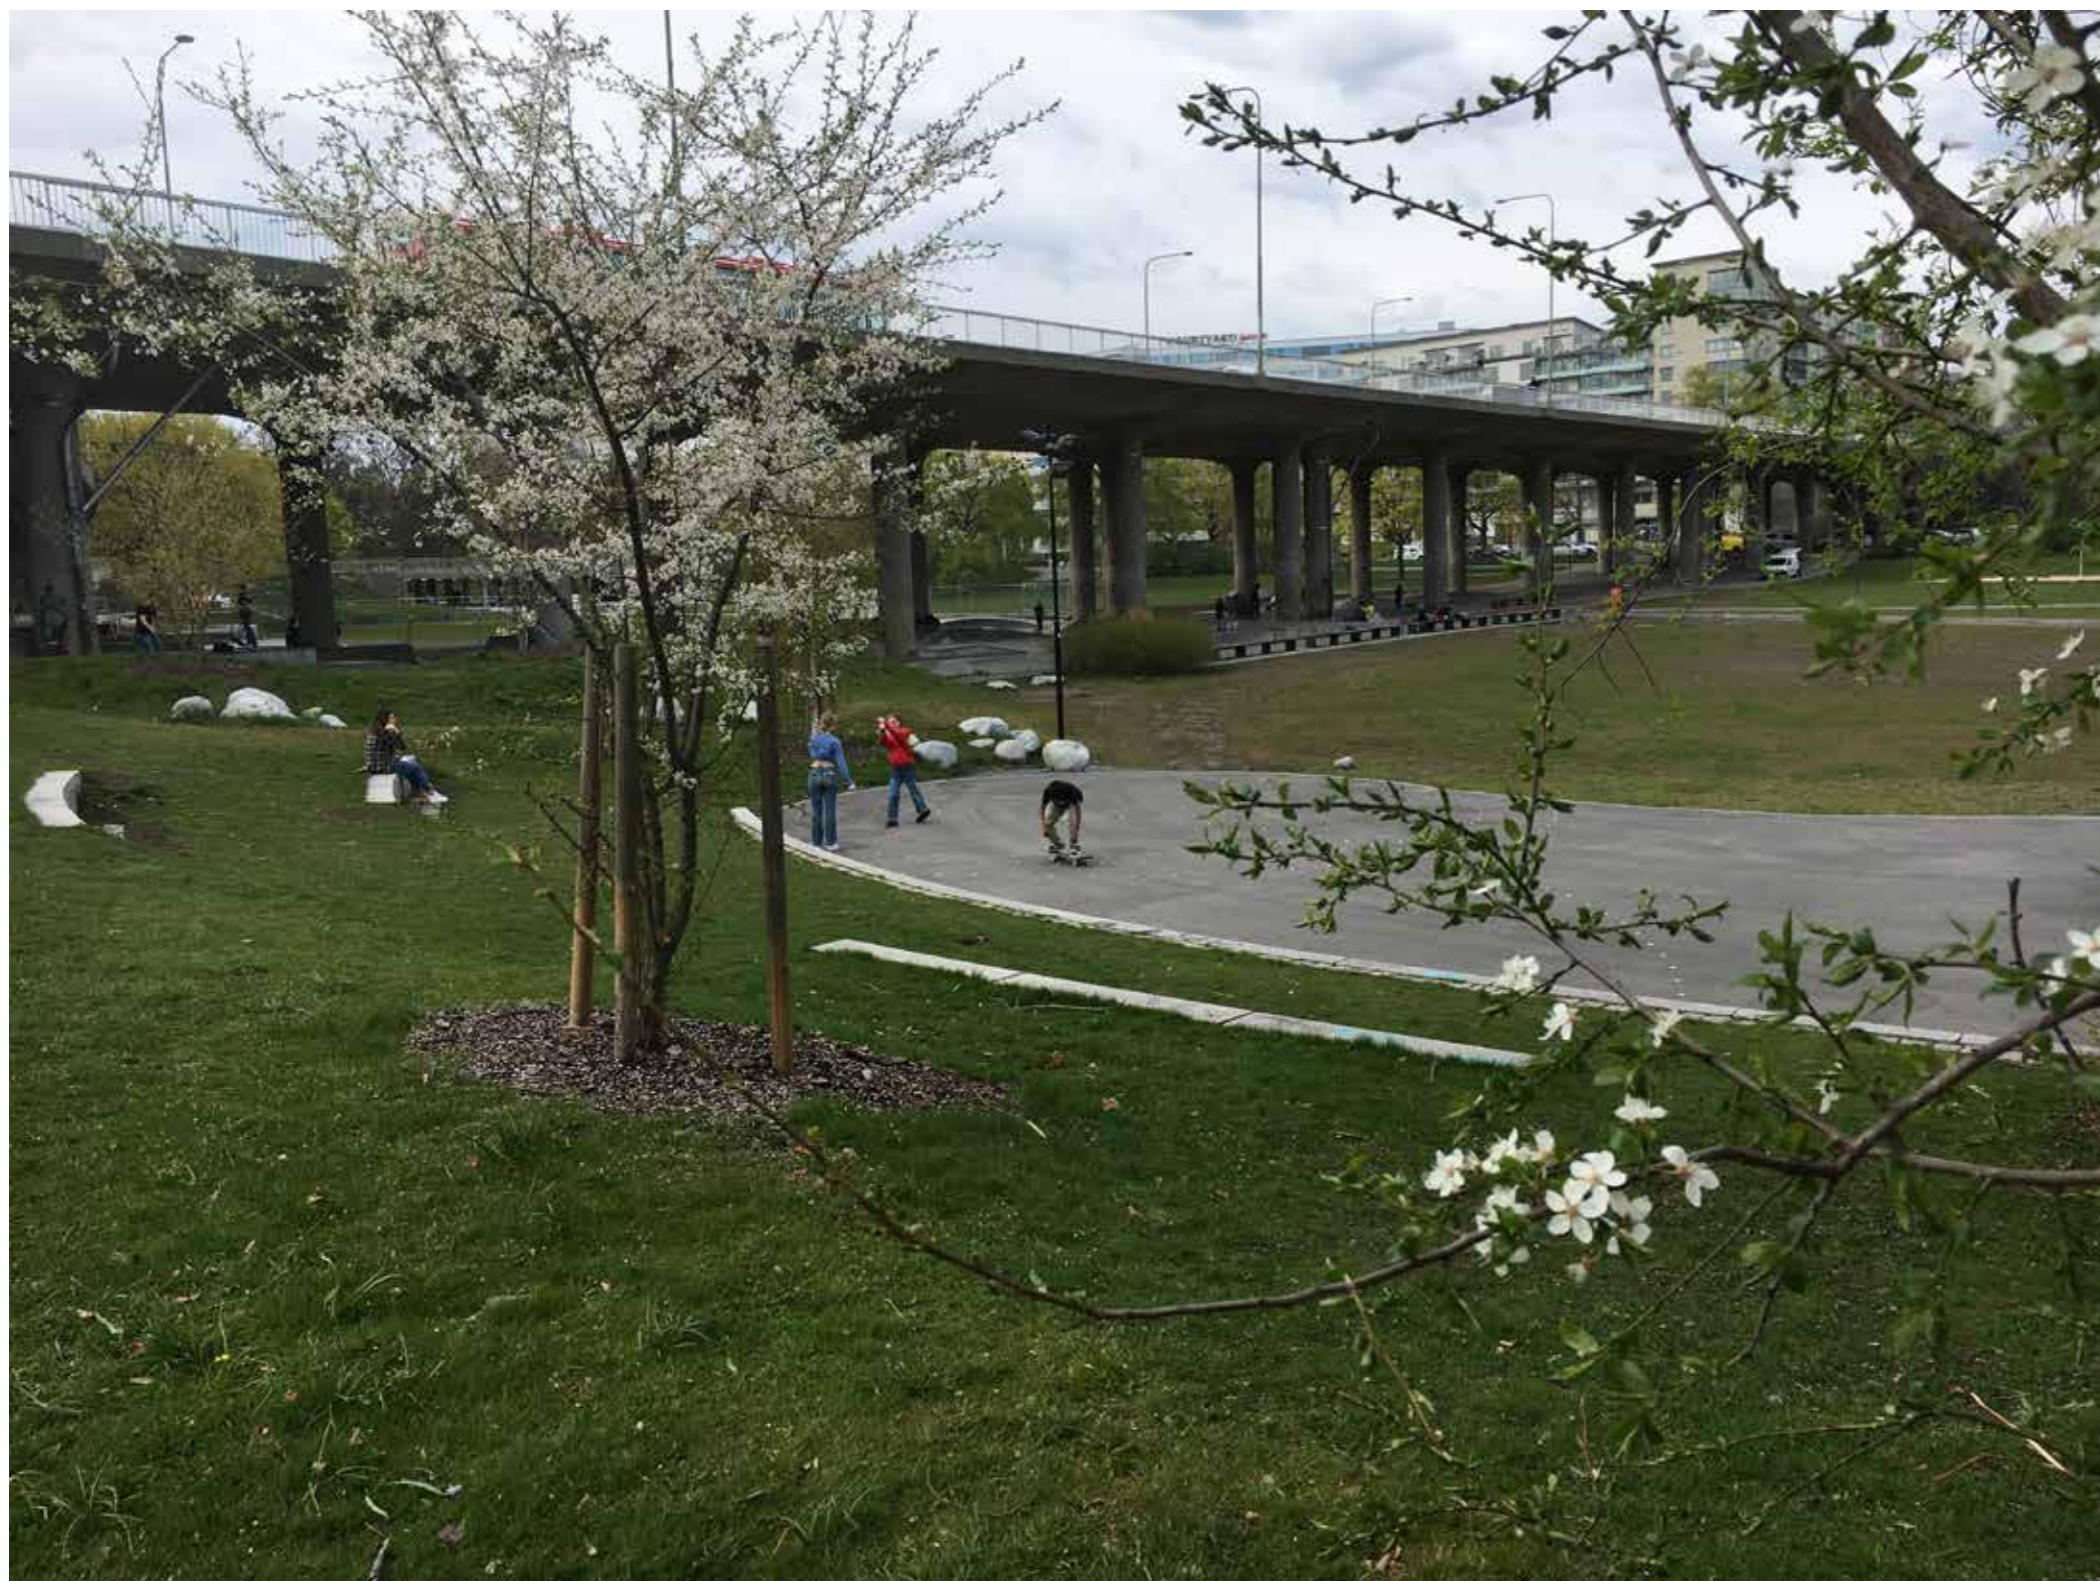
Skyfallsdammen 10 maj 2021
Vårblomning vid Skyfallsdammen, som i huvudsak används som spelplan och plats för umgänge. Nya sittgradänger i slänten ovanför.

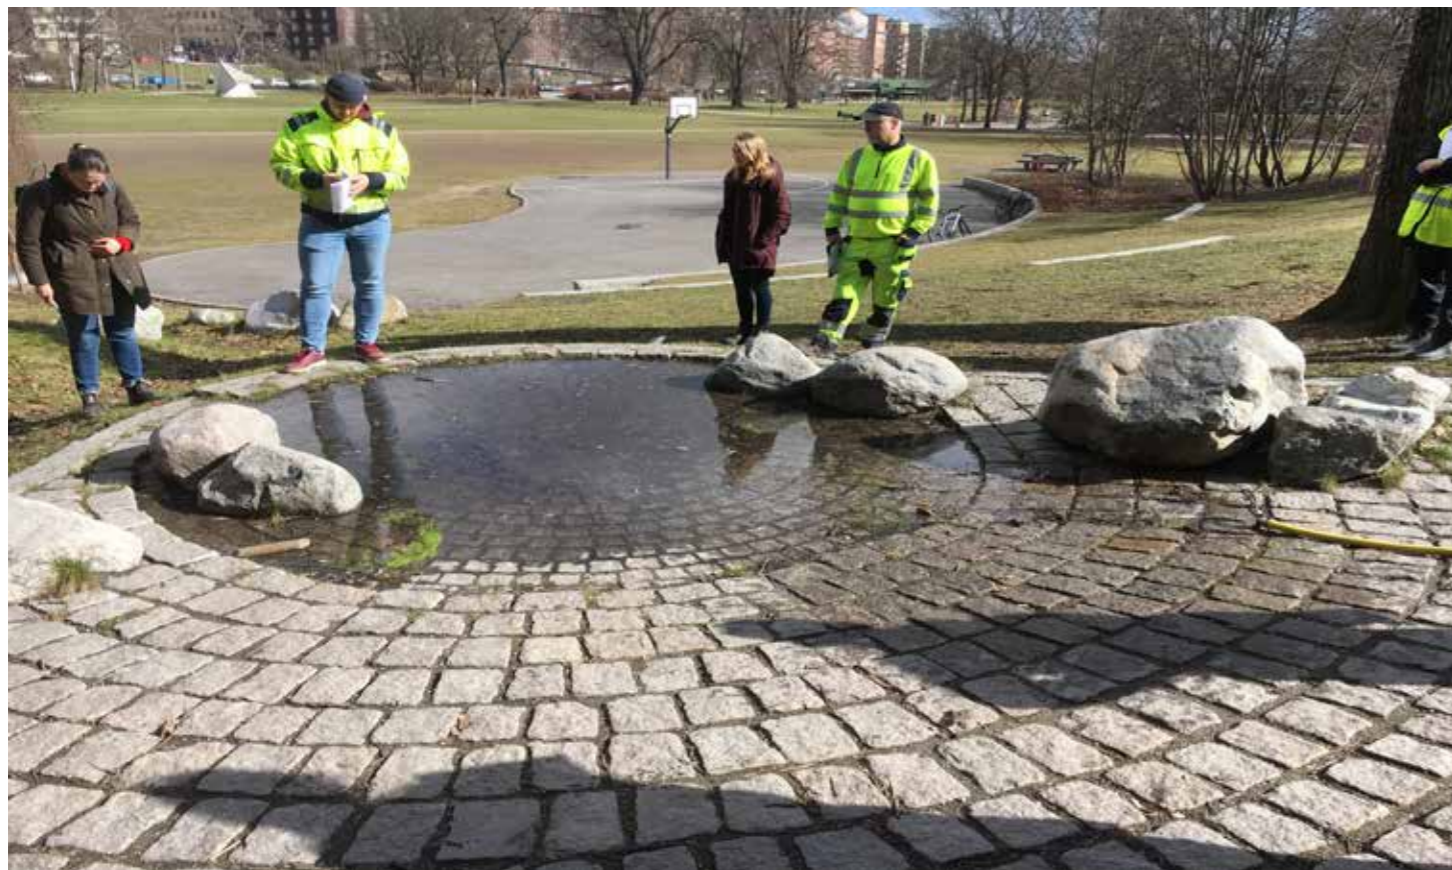
Skyfallsdammen 30 mars 2021

Kontroll av uppsamlingstråget för regnvatten som inte visade sig vara helt tätt. Här ska vattnet samlas innan det rinner vidare ner mot gräsyterna. Vattenspegeln signalerar vattnets väg och utgör ett lekelement och fågelbad.

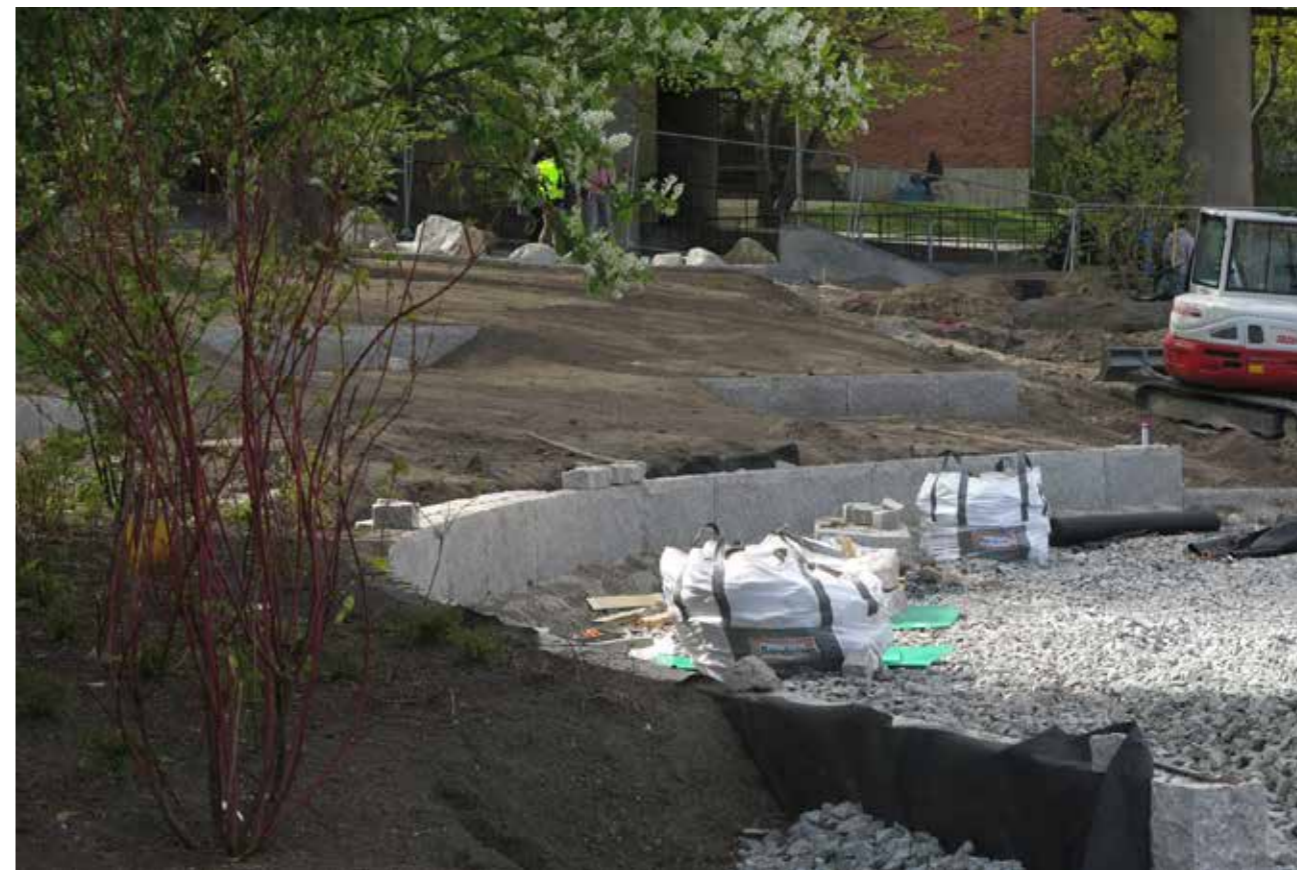
Skyfallsdammen 9 maj 2019

Byggnation pågår. Krossmagasinet under spelplanen är på plats liksom de nya sittmurarna i slänten. I förgrunden ett befintligt kornellbuskage som varsamt gallrats ur och kompletterats med fler arter för att fungera som leksnår och för djurliv.

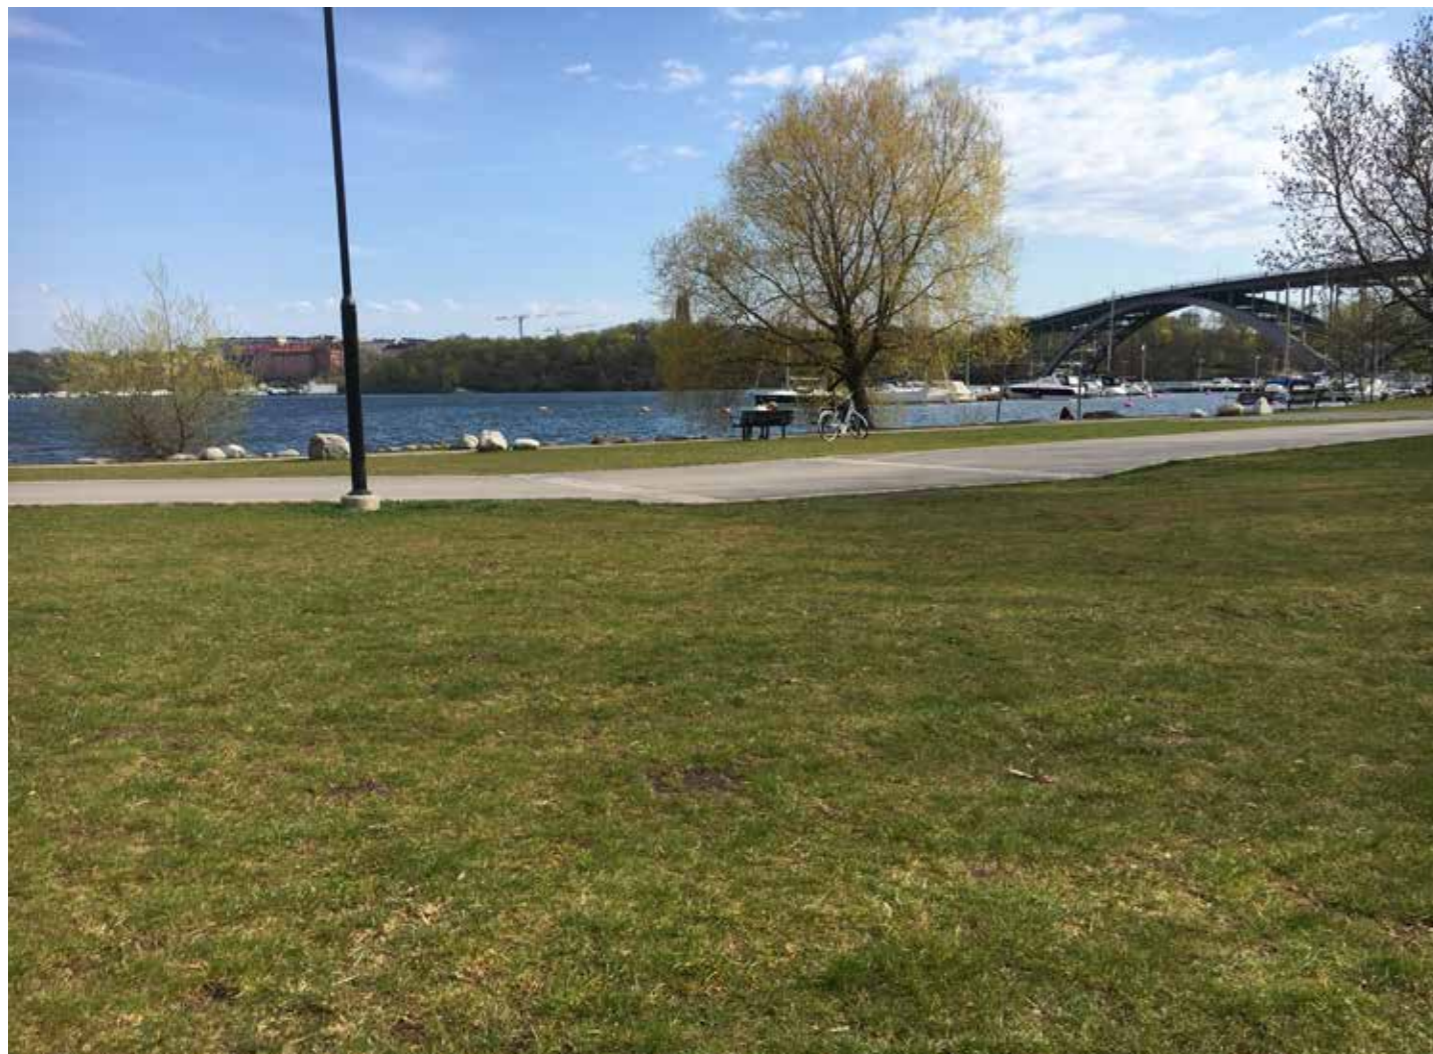
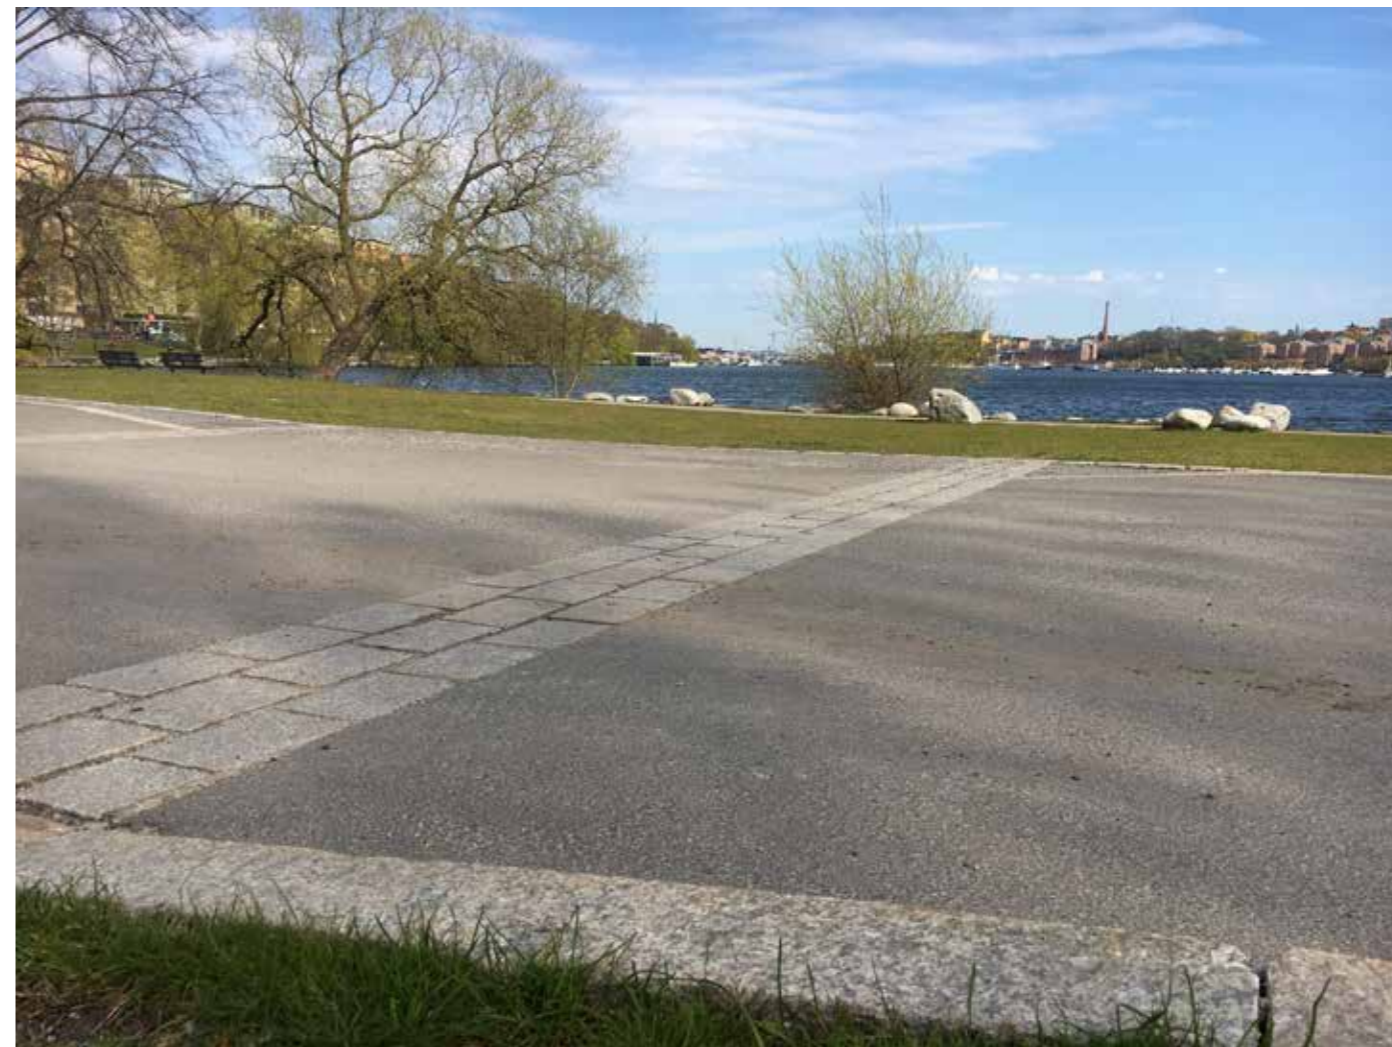
Utloppet 10 maj 2021

Gräsmattorna närmast Riddarfjärden har justerats i höjd och Smedsuddsvägens kantstenar har sänkts ner för att underlätta flödet av vatten vid skyfall.

Delar av gräsmattorna har sanerats från ytliga föroreningar från tidigare industri. Vegetationen har gallrats vid strandend och nya hasselsnår har planterats.

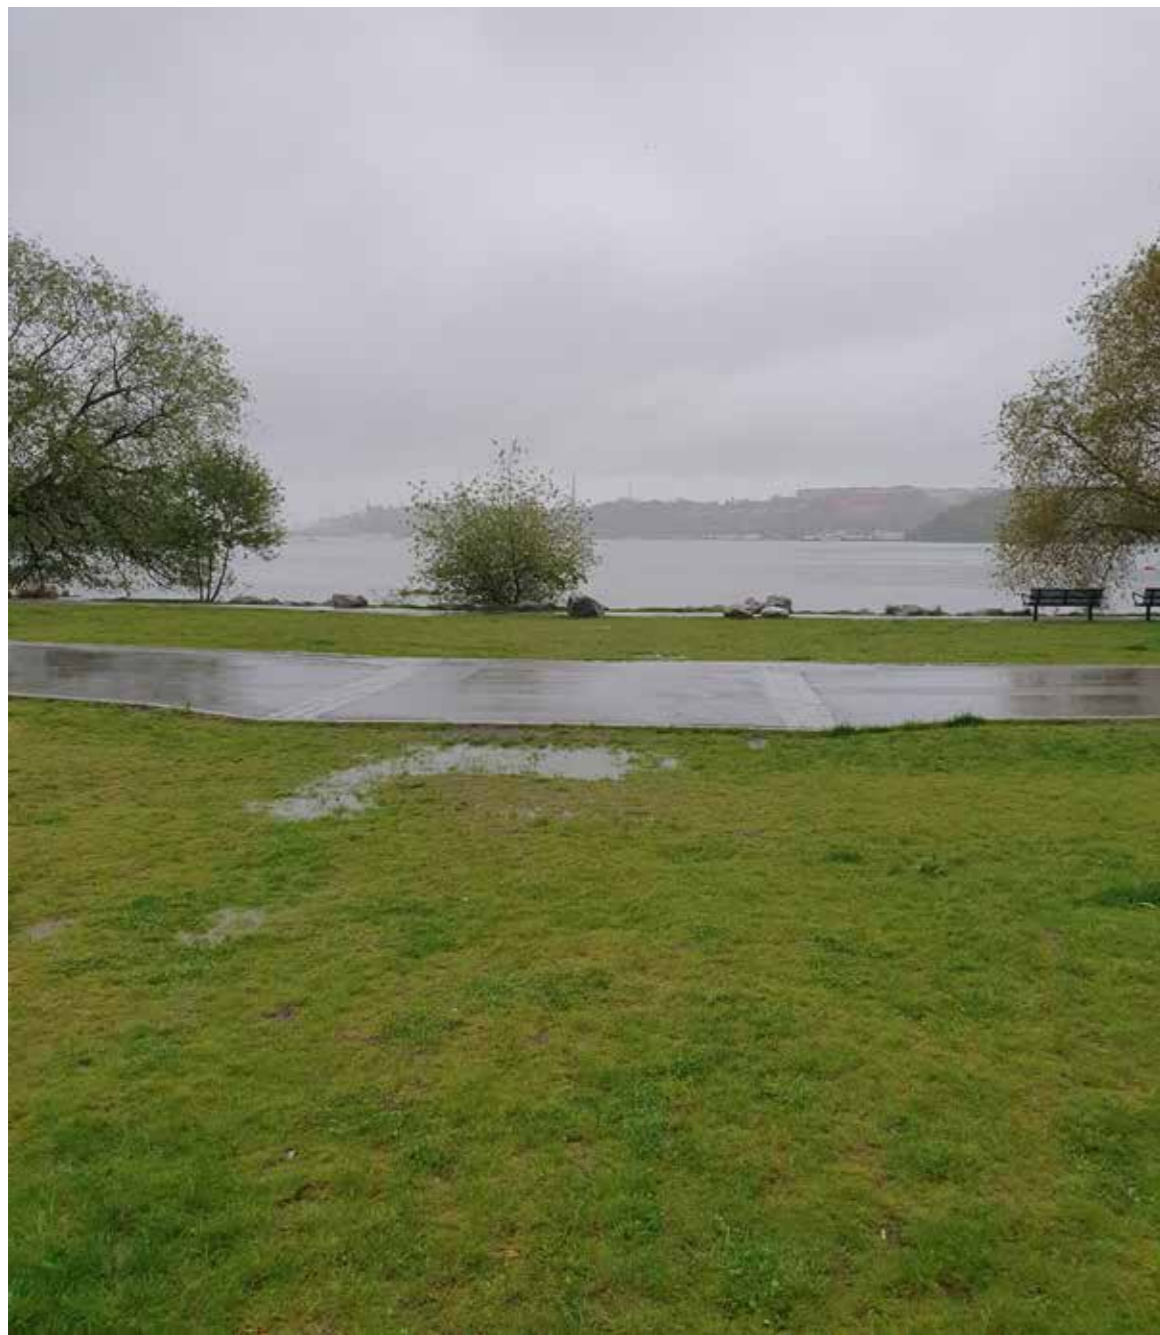
Utloppet 27 maj 2021

Ett dygn av kraftigt regn i Stockholm, vatten samlas i lågpunkten innan det fortsätter ner mot recipienten, Rifddarfjärden.

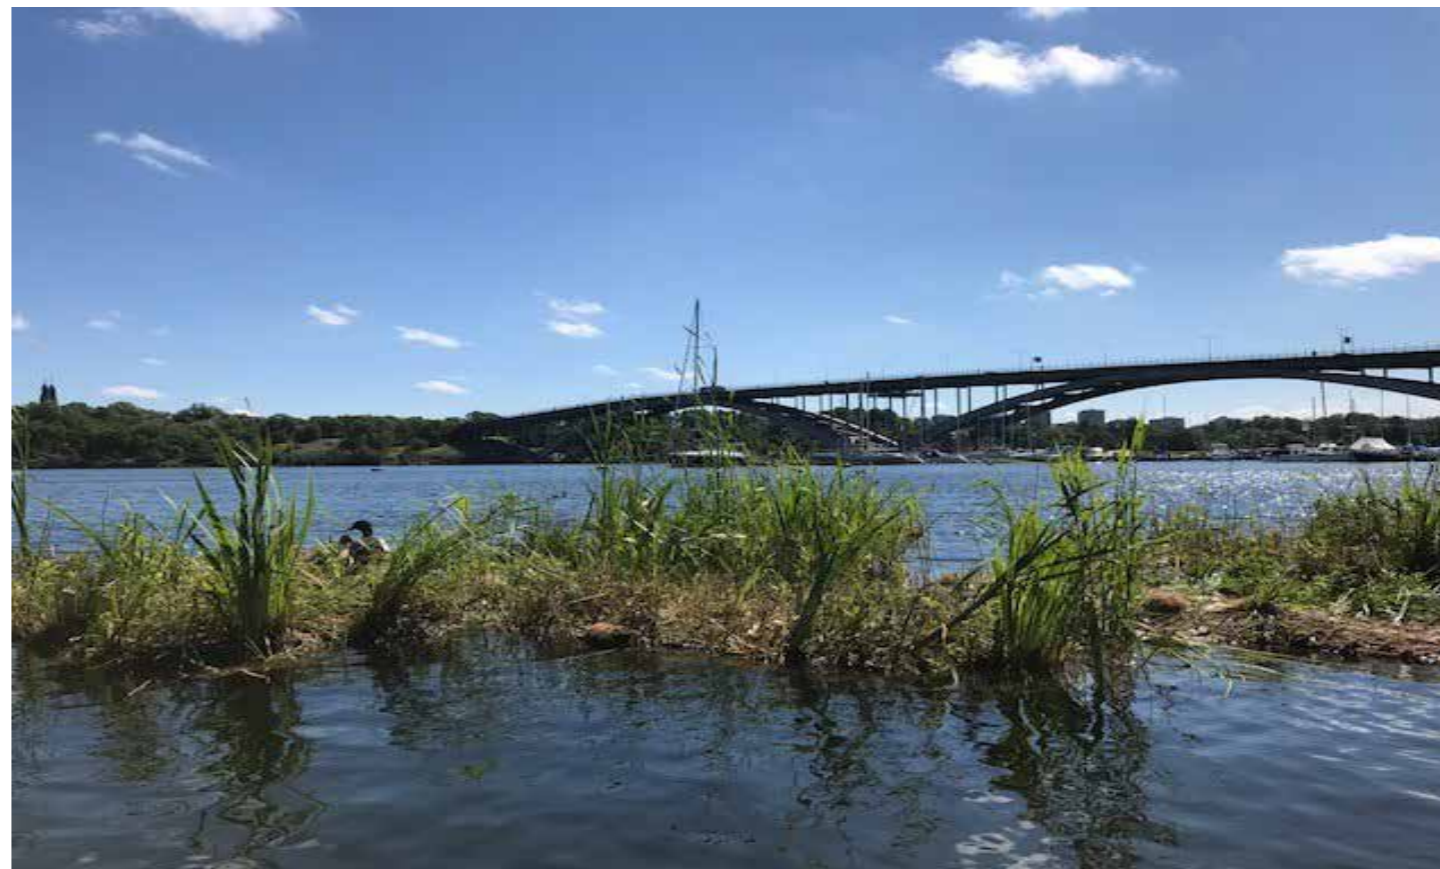
Utloppet juni 2019

Ett test med flytande växtöar. Öarna ligger strax utanför stranden och ger ett tillskott av vegetation och plats för fåglar att slå sig ner.
