## Mätning av vibrationer

### Magelungens strand

Rapportnummer: 17327-2-1

Rapportdatum: 2018-06-20

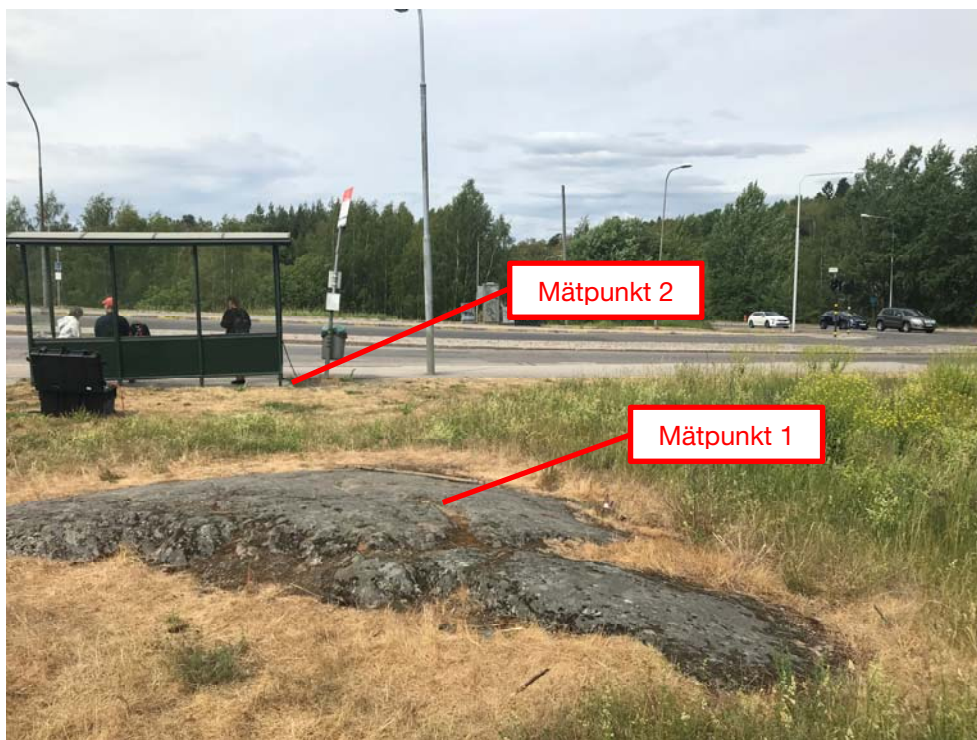
Figur 3 Mät punkt 1 och 2

I mätpunkt 1 och 3 fästes accelerometern på ett direkt på berg i dagen.

I mätpunkt 2 fästes accelerometern på en betongplatta som är fundament och golv till busskuren på Nykroppagatan.

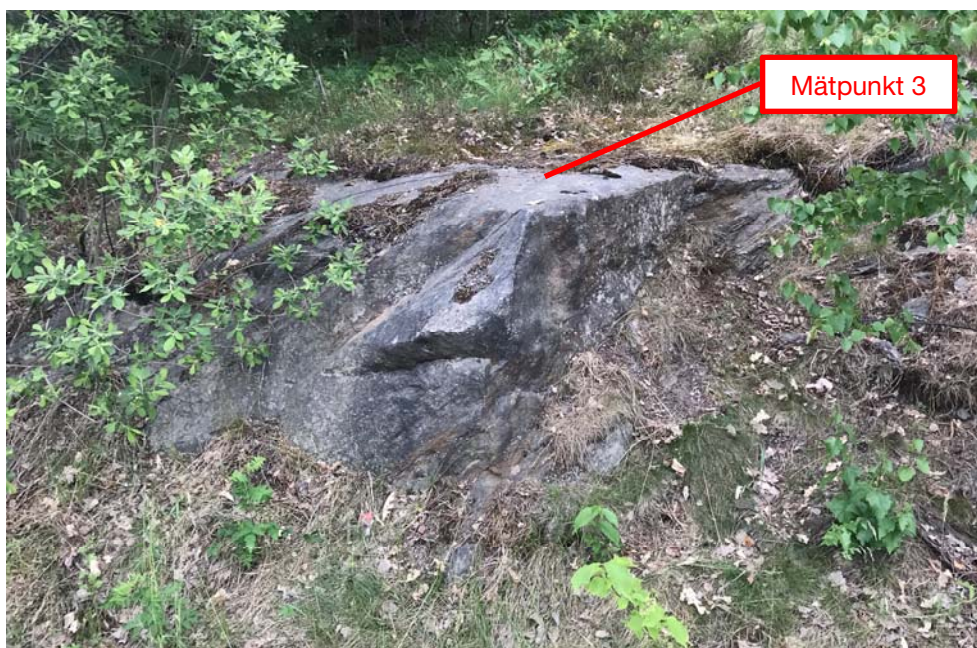
Figur 4 Mät punkt 3

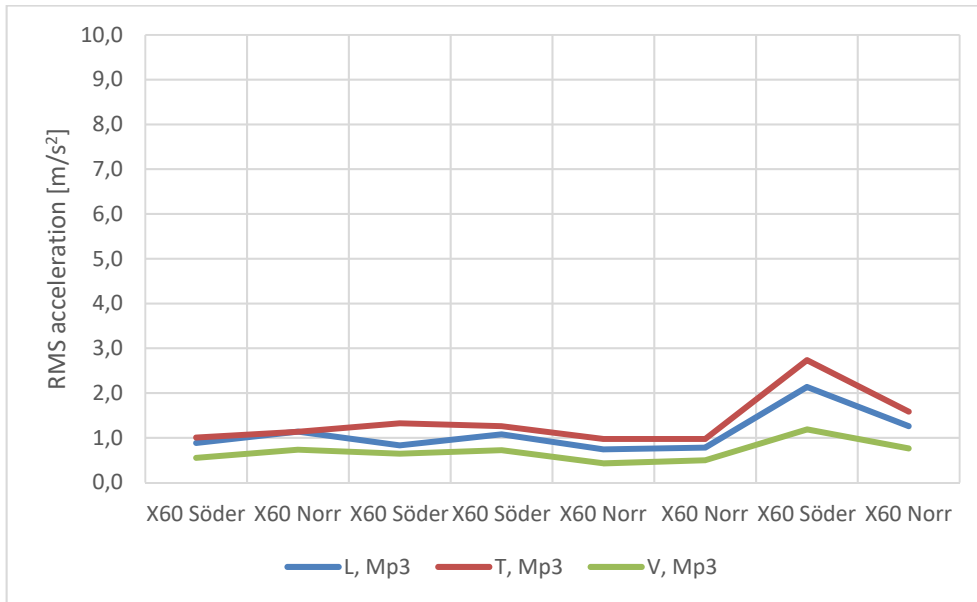
Figur 6 Komfortvägd acceleration i mätpunkt 3. Högsta värde redovisas per mätriktning och tågpassage.

Uppmätt komfortvägd acceleration och A-vägd hastighetsnivå på berg är låg. Mätningarna visar att det inte finns någon risk för störningar i de planerade byggnaderna förutsatt att de grundläggs på berg och utförs med stomme och bjälklag av betong.

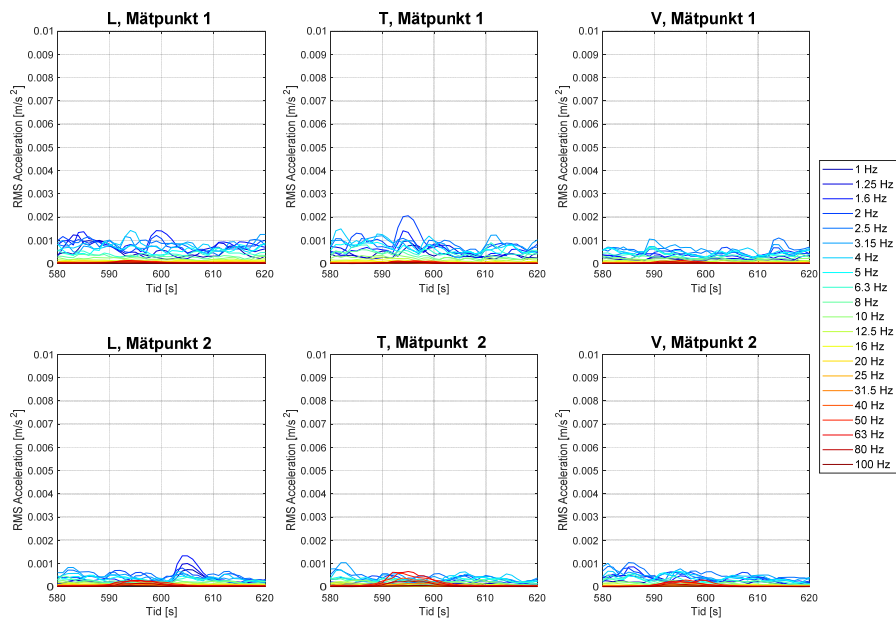
Figur 7 Uppmätt vägd acceleration i tersbanden 1 till 100 Hz. Norrgående pendeltåg passerar vid 595 s. Passagen sker på det spår som är närmast. Frekvensspektrum för hastighetsnivån uppmätt i mätpunkt 1 är representativt även för mätpunkt 3.
