Uppdragsnummer: 7001-001
Antal sidor: 29
Antal bilagor: 4

ESKILSTUNA 2018-09-19
STRUCTOR MILJÖTEKNIK AB

Det pågår ett planarbete för att möjliggöra bostäder på fastigheten Självstarten 22, i Örby Stockholm Stad. Projektet är i ett startskede. Det har inte tidigare utförts någon markprovtagning på fastigheten.

Uppdragets syfte är att undersöka mark och grundvatten inför eventuell byggnation av Självstarten 22. I uppdraget ingår inte inventering av befintliga byggnader eller provtagning under befintliga byggnader.

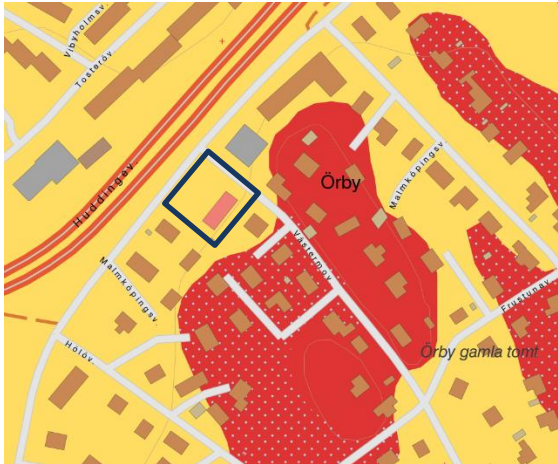
Figur 3.2 Utklipp ur SGUs kartvisare för Jordarter 1:25000-1:100000 (2018-09-12). I kartan symboliserar rött berg, blå prickar symboliserar ett tunt morän täcke och gult symboliserar postglacial lera. Fastigheten Självstarten 22 har ungefärligt ringats in med svart.

Enligt SGUs kartvisare för *Jordarter 1:25000-1:100000* ligger Självstarten 22 och Vevstaken 29 i ett område med postglacial lera, se figur 3.2. På fastigheterna öster om Självstarten 22 och Vevstaken 29 finns ett område med berg i dagen eller med ett tunt moränlager ovan berg. I och med detta förväntas inga stora jorddjup på fastigheterna.

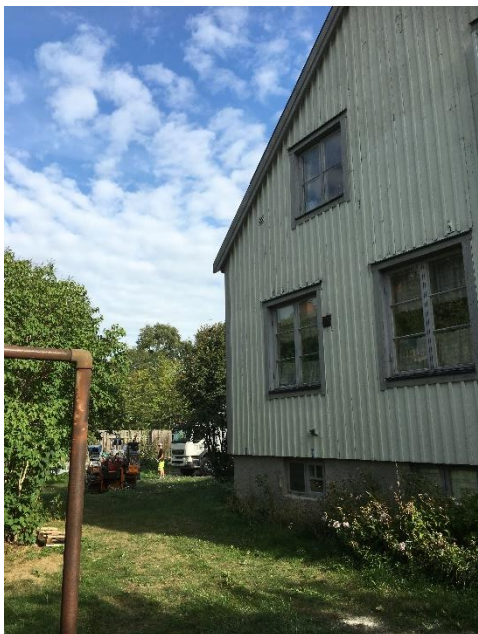
Figur 3.5 Foto av del av kyrkobyggnaden på Självstarten 22.

På Självstarten 22 finns endast den befintliga kyrkobyggnaden. Byggnaden är uppförd i två plan ovan jord samt källarvåning, se figur 3.5. För genomförandet av den nya planen antas att kyrkobyggnaden samt dess grundläggning rivs. Tvätteribyggnaden på Vevstaken 29 är uppförd med en källarvåning. Det finns inga uppgifter om ledningsdragningar inne på fastigheterna.

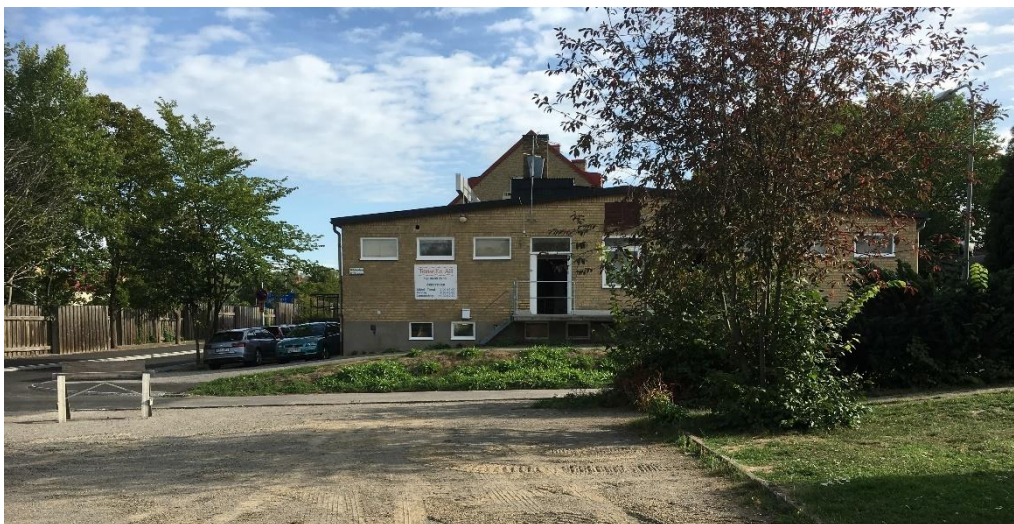
Figur 3.6 Foto tvätteribyggnaden på Vevstaken 29, i fotots framkant syns grusad yta och gräsmatta som tillhör Självstarten 22. Tvätteribyggnaden ligger topografiskt högre än Självstartaren 22.

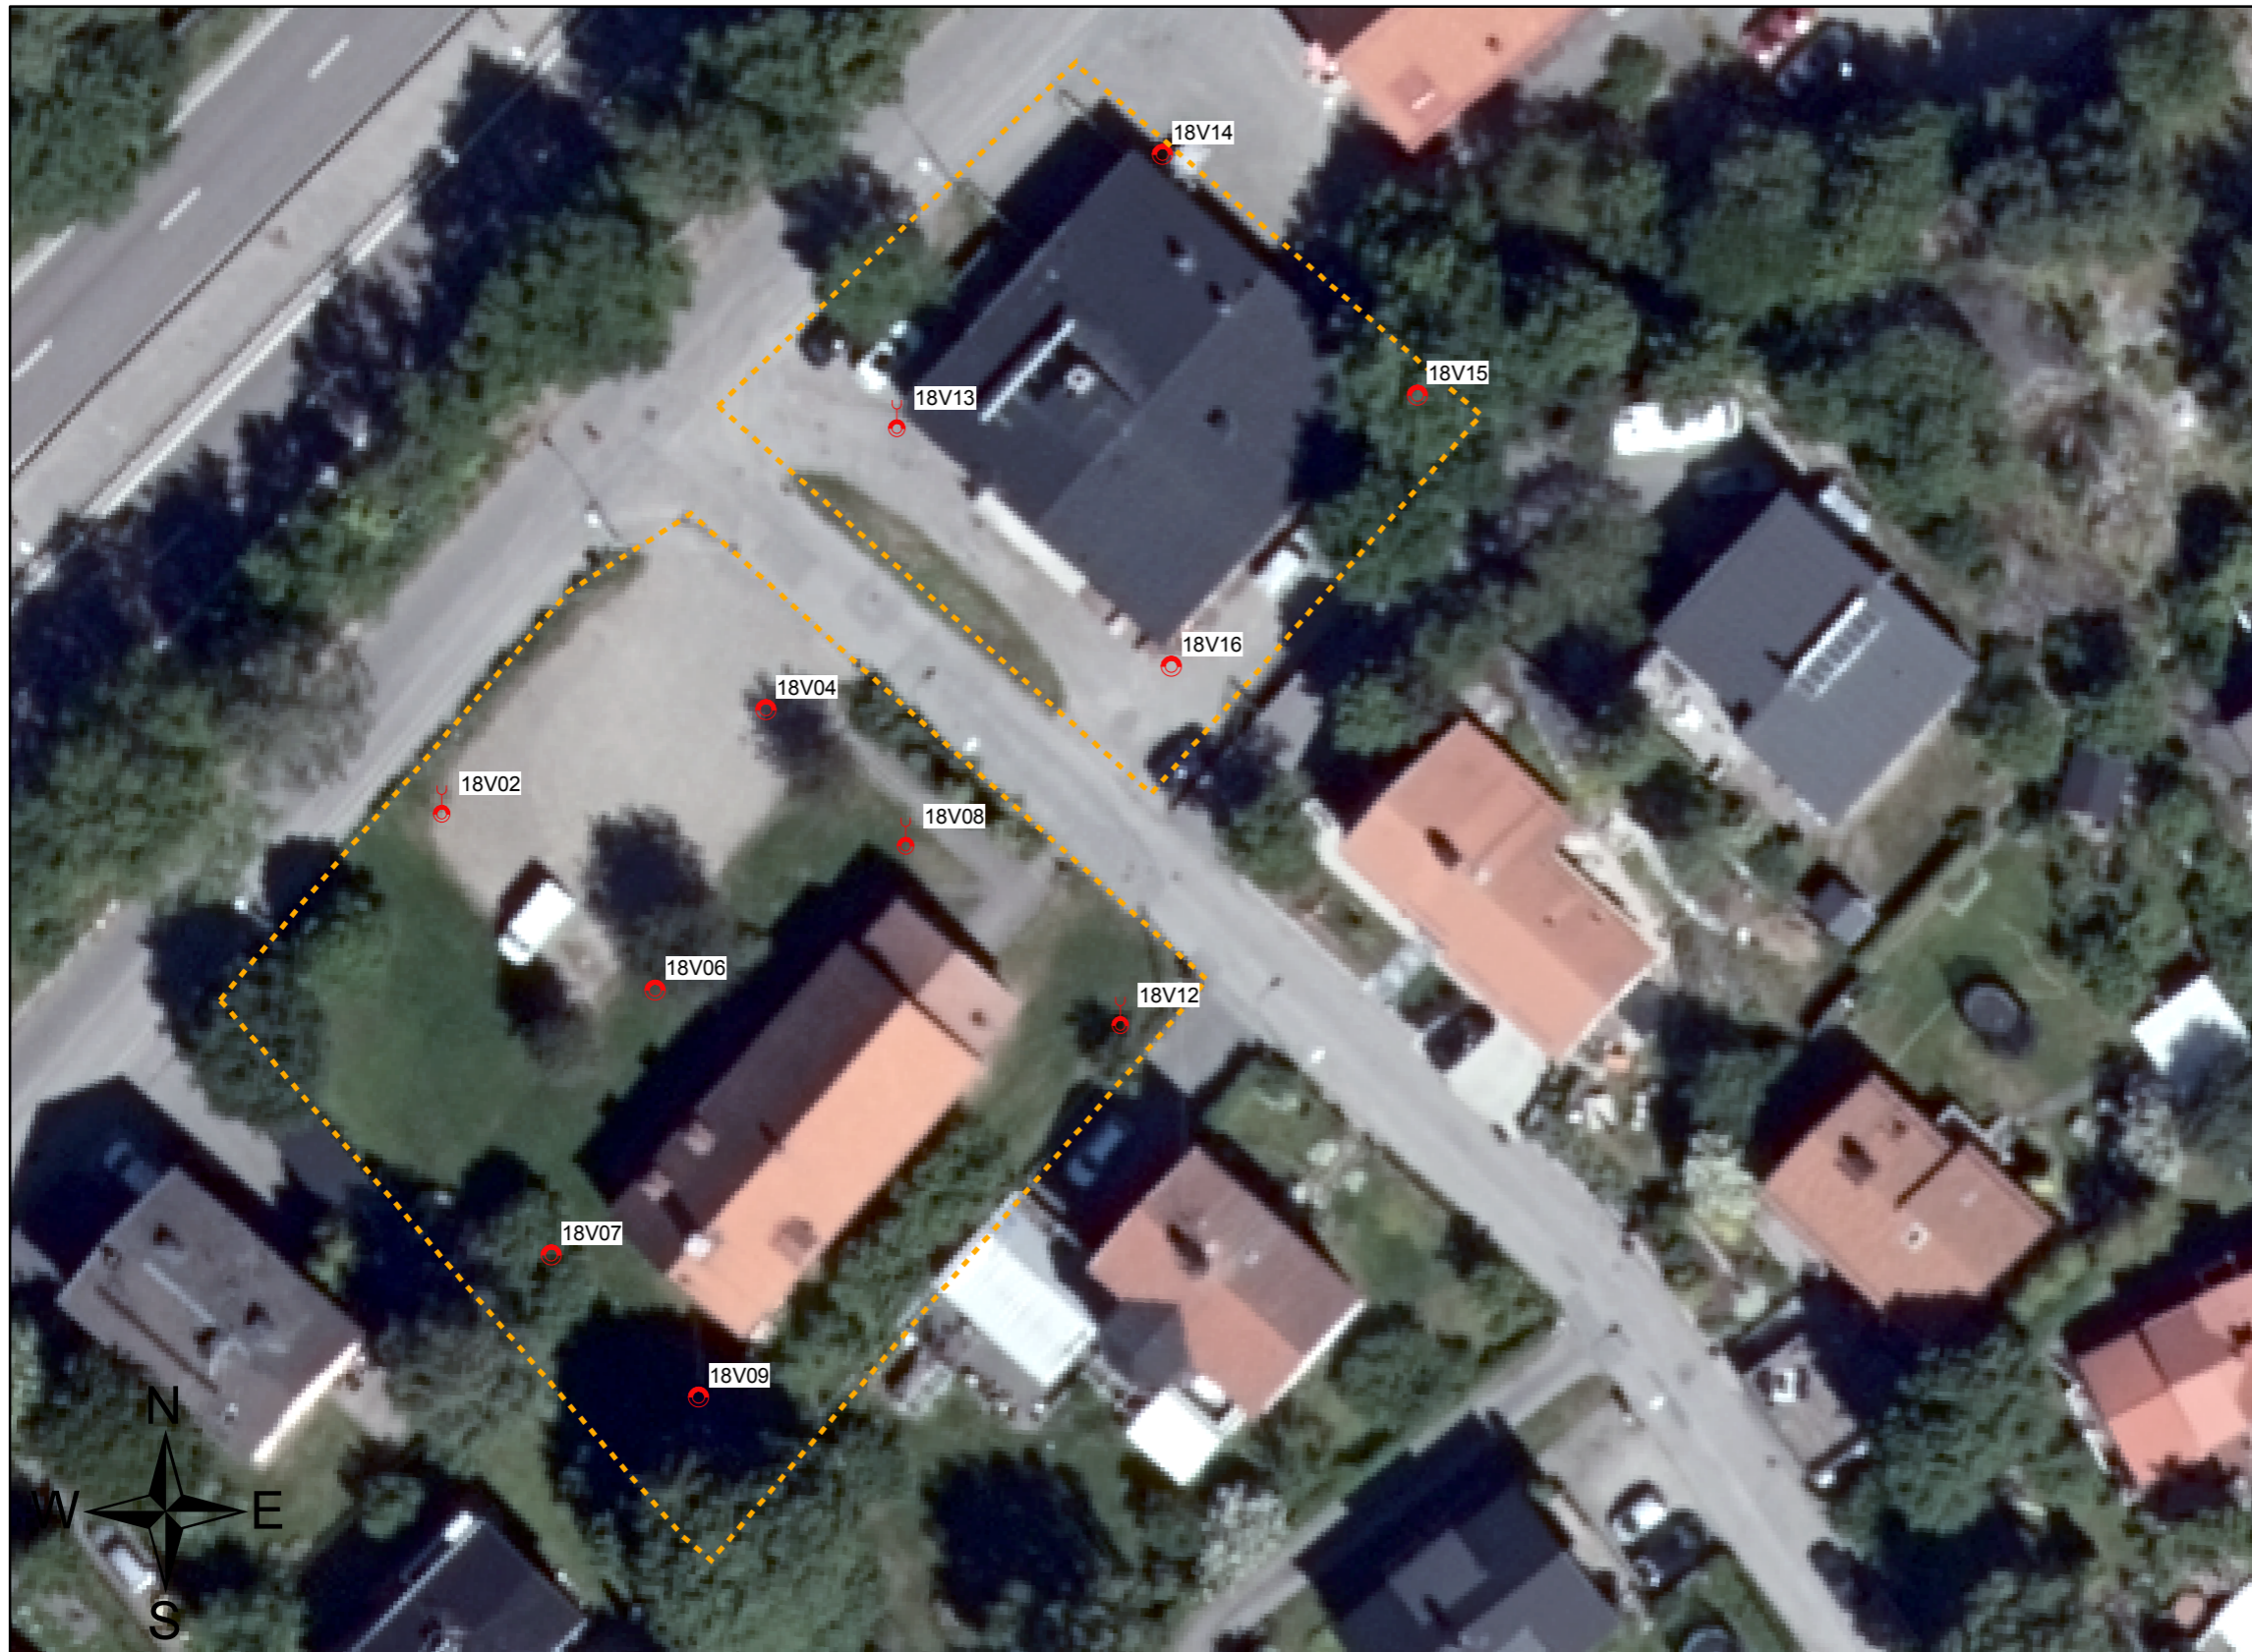
Bil 1 Provtagningsplan

I bilaga 1 redovisas läget för respektive provpunkt. Provpunkterna sattes ut av utsättare inför provtagning.
