2017-10-27 rev. 2019-04-02

SPERLINGENS BACKE 56 M.FL.

Översiktlig undersökning av markföreningar

RAPPORT

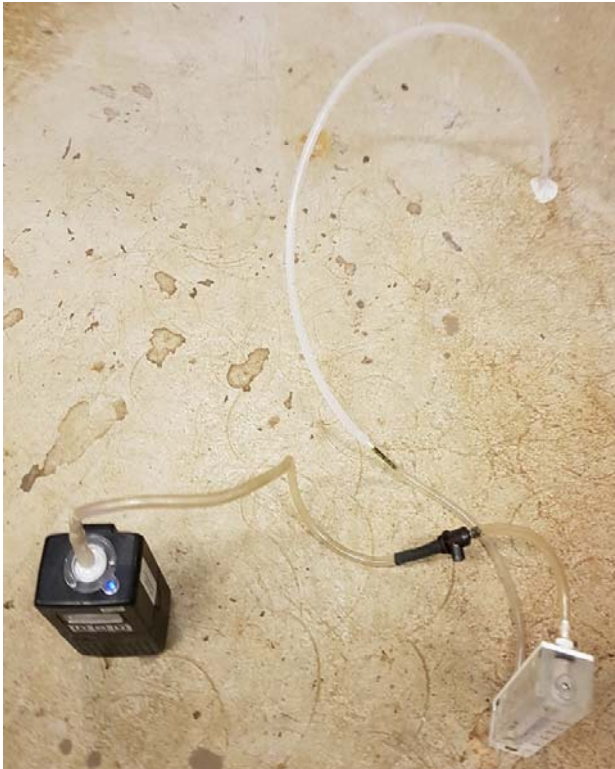
Figur 3: Porgasprovtagning

Mätningarna utfördes genom att ett 40-60 cm djupt hål (Ø 10 mm) borrades upp med en borrhämmare. I hålet fördes omgående en slang av PEH ner och glipan mellan slang och borrhål tätades med fogmassa. Slangen fördes ned så långt markförhållandena medgav (20-40 cm) och omsättningspumpning utfördes under 2-3 minuter med en gasmätare som kontinuerligt mätte syre, kolmonoxid, svavelväte och kolväten i s.k. metanekvivalenter, se Figur 3 nedan.

I samtliga punkter provtogs porgasen på ett absorbenttrör (kolrör) med en lågflödespump (300 ml/min under cirka 20 min). Indikativ mätning med PID utfördes före och efter provtagning.

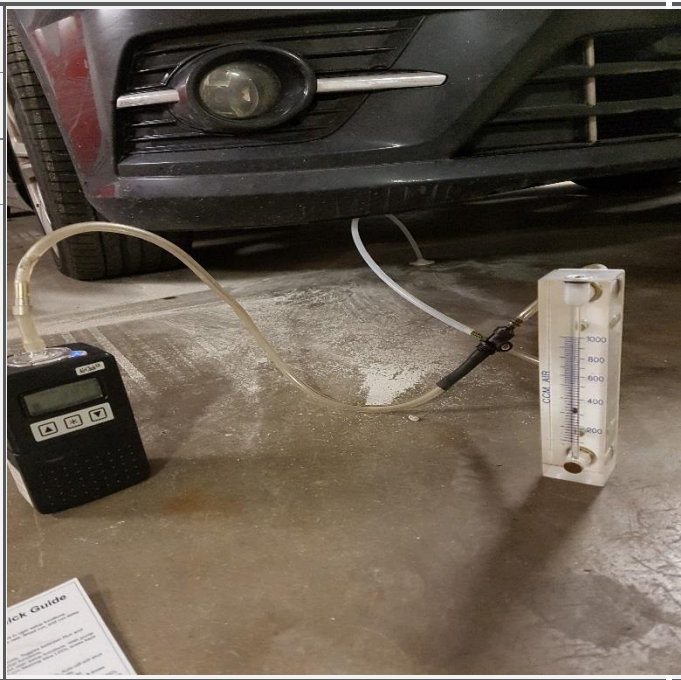
Fotonummer:	1
Datum:	2017-10-17
Fotograf:	ES
Bildtext:	
Provtagning i provpunkt 17GA01

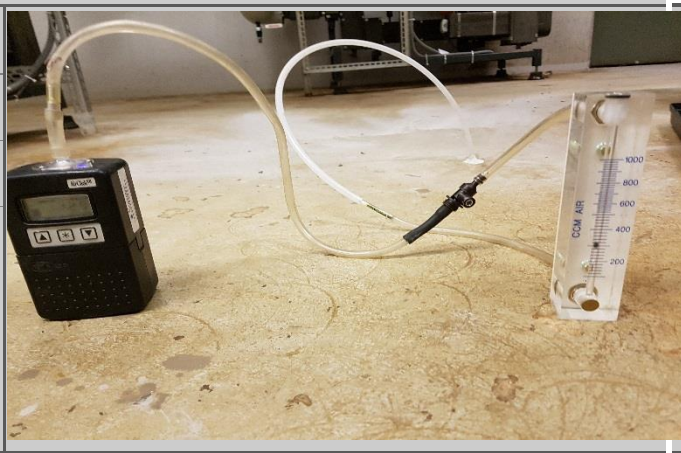
Fotonummer:	2
Datum:	2017-10-17
Fotograf:	ES
Bildtext:	
Provtagning i provpunkt 17GA03

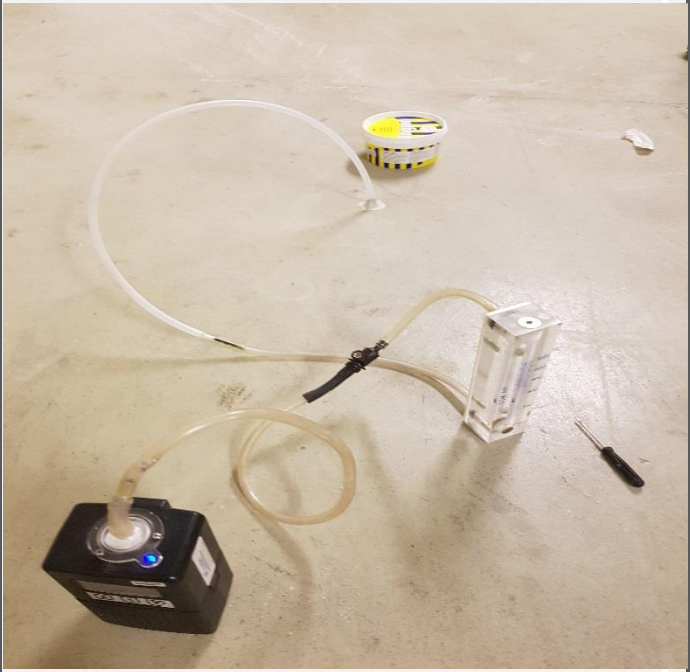
Fotonummer:	3

- Det enda ämne som detekterats i halter över laboratoriets rapporteringsgräns är acetone i punkten 17GA05. För detta ämne saknas såvitt känt jämförvärden men halten är bara en faktor två över rapporteringsgränsen och får således betraktas som låg.
- Samtliga övriga resultat ligger under såväl rapporteringsgränser och tillämpade jämförvärden.

Datum:	2017-10-17	
Fotograf:	ES	
Bildtext: Provtagning i provpunkt 17GA05
