# HENRIKSBERG, HÄGERSTEN

## Kulturhistorisk inventering och analys

2011-09-22

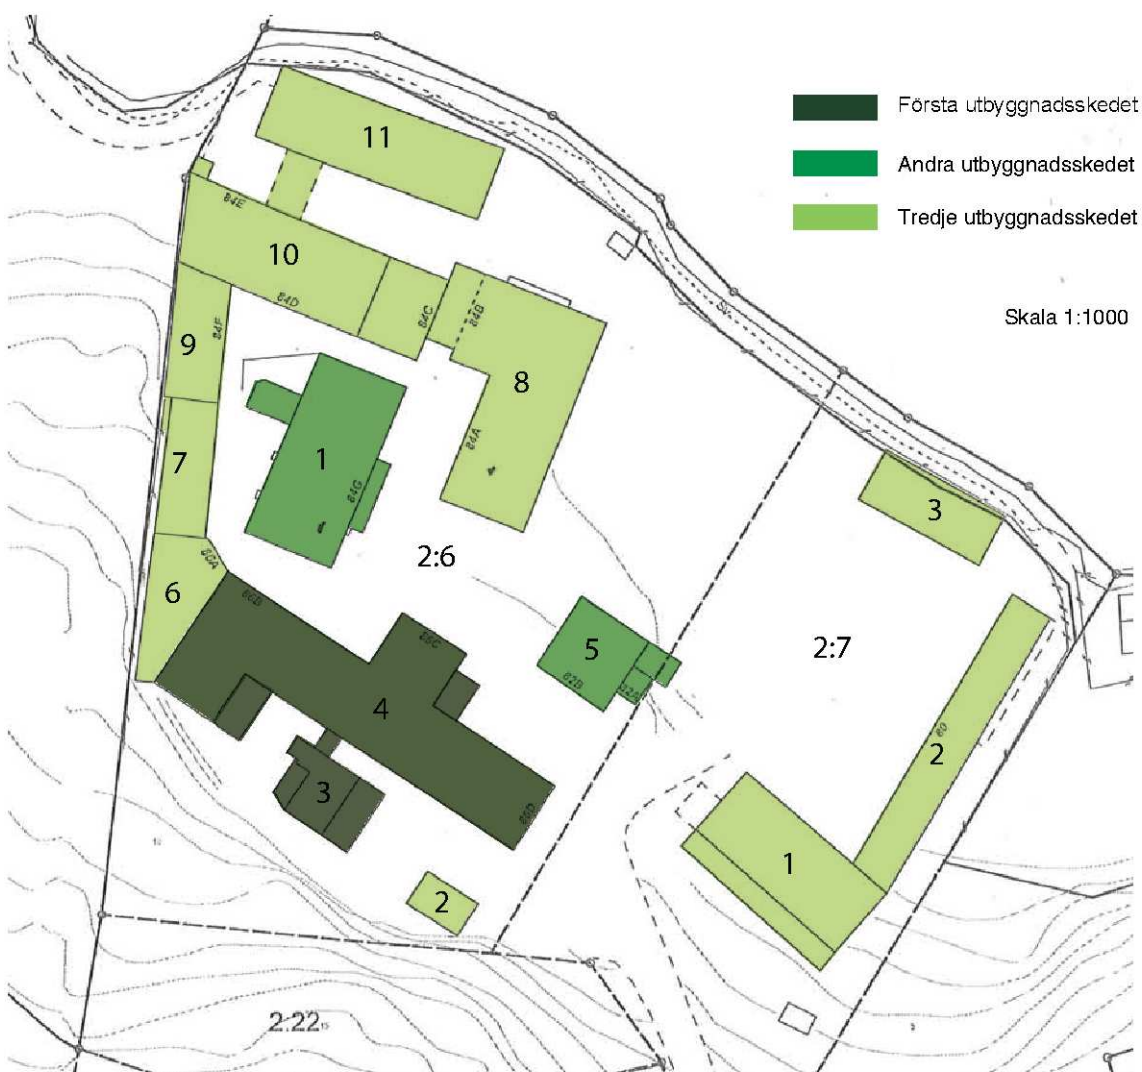
## Bebbyggelsens ålder

Kartöverlagring som visar områdets första bebyggelse (färglagd i gult och rött) jämfört med bebyggelsen av idag. Lägg märke till att de ursprungliga träbyggnaderna i väster har ersatts med stenbyggnader i ungefär samma läge. Underlag: Stockholms stads grundkarta och brandförsäkringskarta från 1905.

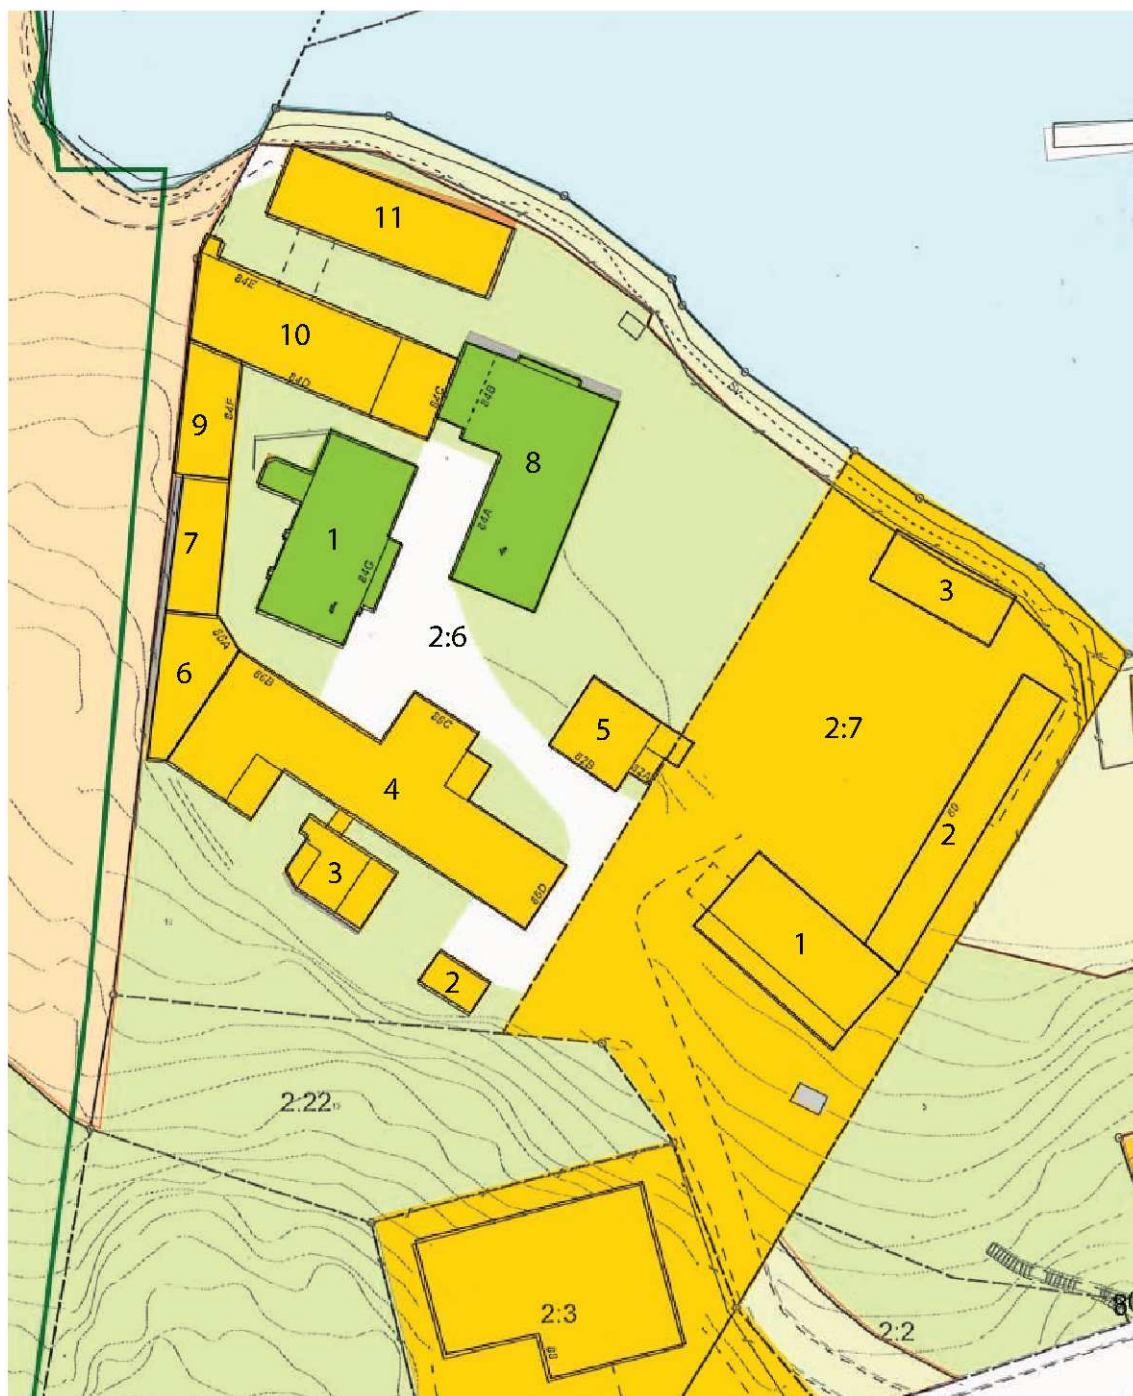
Stockholms stads klassificeringskarta.

Stockholms stadsmuseum har inventerat och klassificerat området år 2004. Fastigheten Hägersten 2:6 bedömdes ha ett särskilt kulturhistoriskt värde (grön). Inom fastigheten bedömdes byggnad 1 och 8 ha ett särskilt kulturhistoriskt värde (grön), medan övriga byggnader har ett visst kulturhistoriskt värde och/eller är av positiv betydelse för stadsbilden (gul). Fastigheten 2:7 med sina byggnader bedömdes ha ett visst kulturhistoriskt värde och/eller positiv betydelse för stadsbilden (gul). Se karta på nästa uppslag.

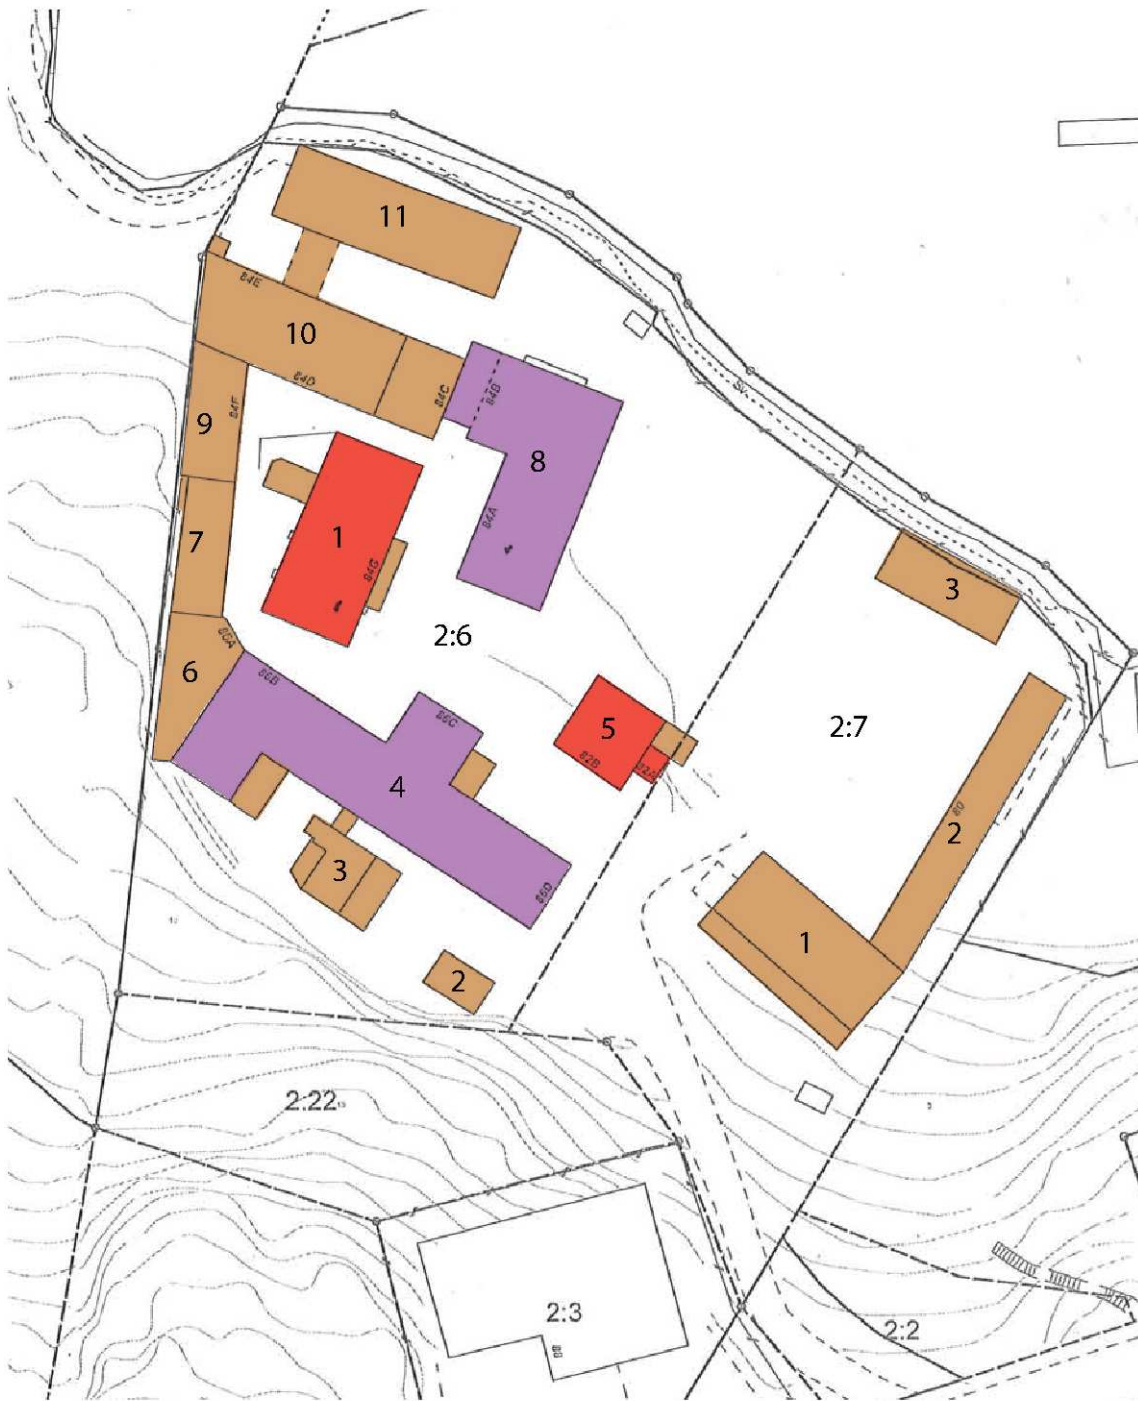
# Känslighet/Tålighet - byggnadernas exteriörer

- Hög känslighet
- Känslig
- Tålig

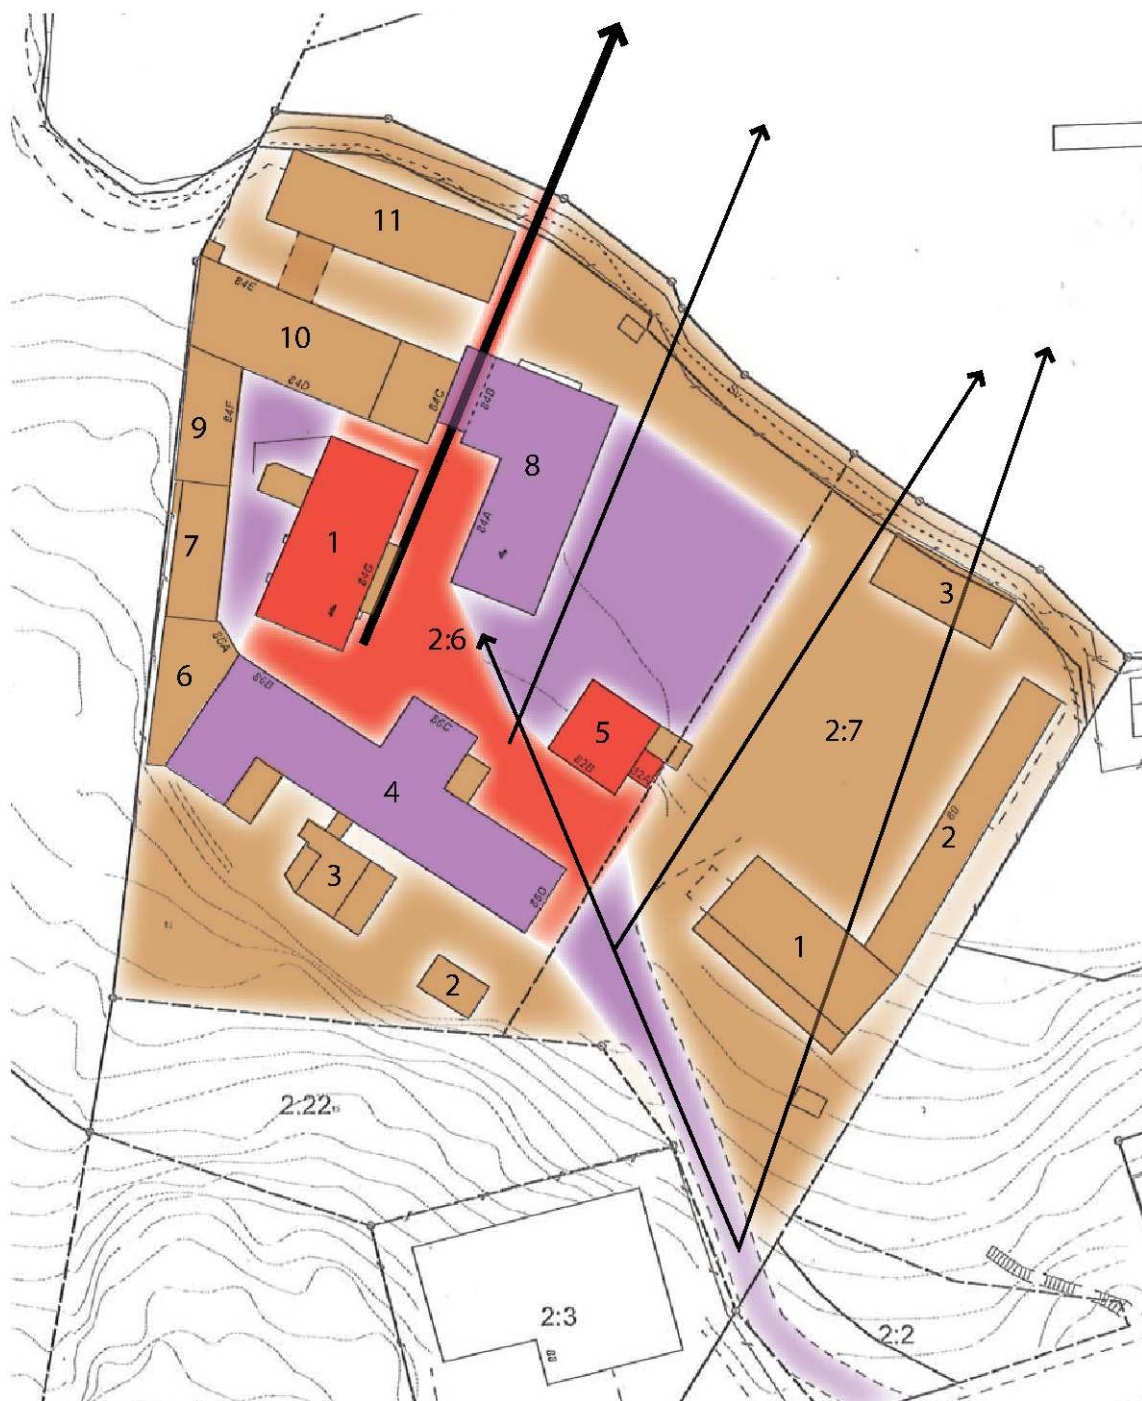
## Känslighet/Tålighet - sammanlagd karta

-   Hög känslighet
-   Känslig
-   Tålig
-   Siktlinje

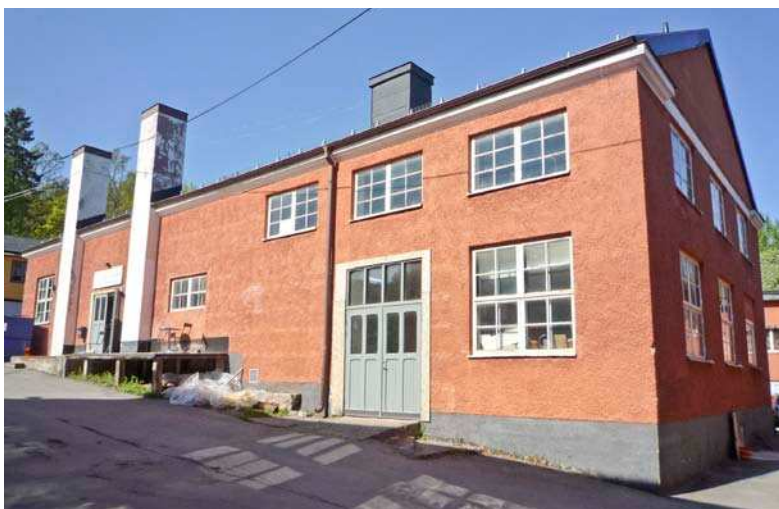
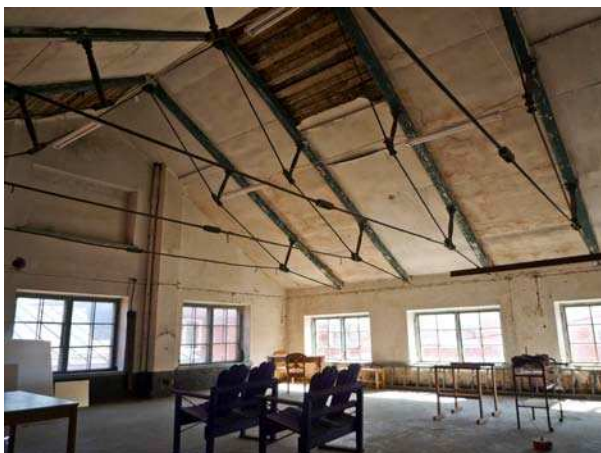
### Hus 1

1915-16 Ny verkstadsbyggnad av tegel för S Henrikssons sprutfabrik och mekaniska verkstad. Takstolar av valsat stål. Fasader ritade av Cyrillus Johansson.

Välbevarad gedigen tegelbyggnad från områdets andra utbyggnadsfas, ritad av namnkunnig arkitekt som definierar industriområdet och utgör en viktig del i dess historia. Skapar genom sin placering ett intimt torgrum tillsammans med flera andra byggnader. Robust inre med stora rumsvolymer och generöst ljusinsläpp.

Byggnaden är mycket känslig för förändring. Byggnaden bör bevaras och rustas. Sentida utbyggnader kan ändras. Möjlighet att rekonstruera taklanterniner och ursprungliga fönster.

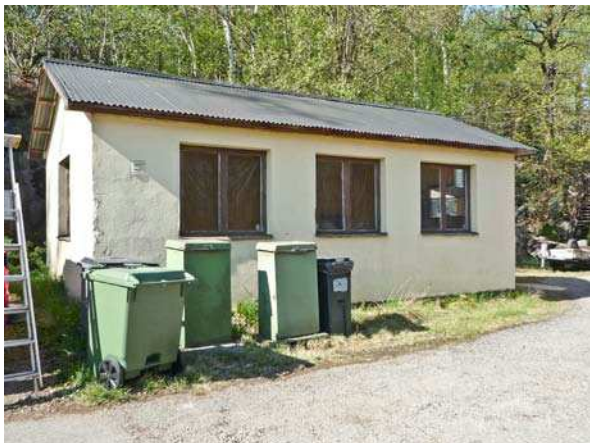
### Hus 2

1952 Sprutmålningsverkstad för Mexpo Möbler AB, signerad ritning av OW Ulfward. Platta på mark, grundmur av betonghålstén, väggar av lättbgt, takstolar av trä och plåttak.

Enkel välbevarad liten verkstadsbyggnad från områdets tredje utbyggnadsfas uppförd i industriområdets utkant.

Byggnaden är tålig för förändring.

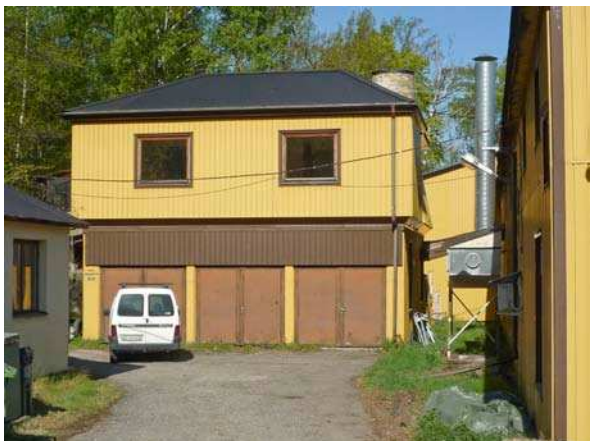
### Hus 3

Panncentral uppförd 1905 för Stockholms Träfärgningsaktiebolag med bostad ovanpå.  
1915-16 Tillbyggnad av pann- och maskinhus 8,3x4 m, görs så att bostadshus kan tillbyggas ovanpå. Bostaden används som chaufförsbostad.  
1984 tillbyggnad av panncentral för Mexpos kontor med ett stort rum i öster. Sökande Inga Pahlstedt, Tegnér Arkitektgrupp AB, Ferkens gränd 3, befintlig gul plåt kompletteras.  
2006 bv garage, pannrum, 1 tr kontor med pentry

Mycket förändrat och förvanskat pannhus som dock utgör en del av områdets allra första bebyggelse. Skorstenen riven ner till taknockshöjd. Byggnadens placering vid baksidan på hus 4 gör att dess läge i området är undanskymt.

Byggnaden är tålig för förändring.

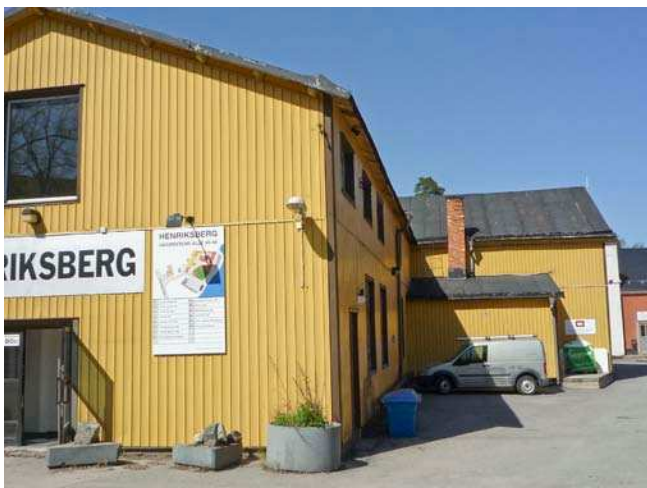
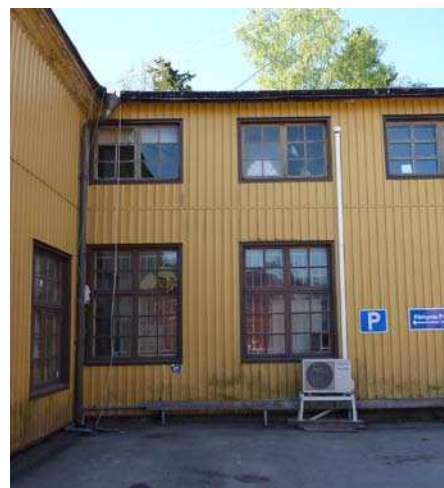
#### Hus 4

Fabriksbyggnad uppförd 1905 för Stockholms Träfärgningsaktiebolag. I bottenvåningen fanns en stor bandsåg, en fanérsvarv, färgningsrum, smältrum för bly, torkrum, förråd, laboratorium och upptiningsrum. På vindvåning som belystes av lanterniner fanns mindre sågar, hyvlar och värmebord för fanér och limkok. Byggnaden har haft många olika användningar genom åren, bl.a. sprutfabrik och mekanisk verkstad, papperslager, utställninghall för möbler, förråd, snickeri, kontor och bostad.

Byggnaden utgör områdets fond mot bergssidan, är en av de viktiga och varierande väggarna i det centrala gårdsrummet och dess östra gavel är det första en besökare möter. Fasaderna har förvanskats genom inplåtning och byte av många fönster, likaså är interiören helt moderniserad. Byggnadsvolymen upplevs dock, trots några tillbyggnader, som välbevarad. Bristande underhåll och avsaknad av dränering har medfört att byggnaden idag är i ett dåligt tekniskt skick.

Denna byggnad är egentligen den historiskt sett viktigaste byggnaden på området. Den är dock i så förvanskad, ombyggt och förfallet skick att det krävs mycket stora åtgärder för en modern användning. Därför bedöms byggnaden i sig vara tålig för ändring, men dess framträdande placering i området och volymens rumsskapande värde bedöms som känsligt för ändring. En ny byggnad på platsen bör få en liknande rumsskapande volym. De ursprungliga träfasaderna, idag dolda bakom plåt, är en historisk kvalitet som gett industriområdet karaktär och variation. Att ta upp detta fasadmateriäl i en ny byggnad kan bidra till fortsatt variation och en viss historisk kontinuitet.

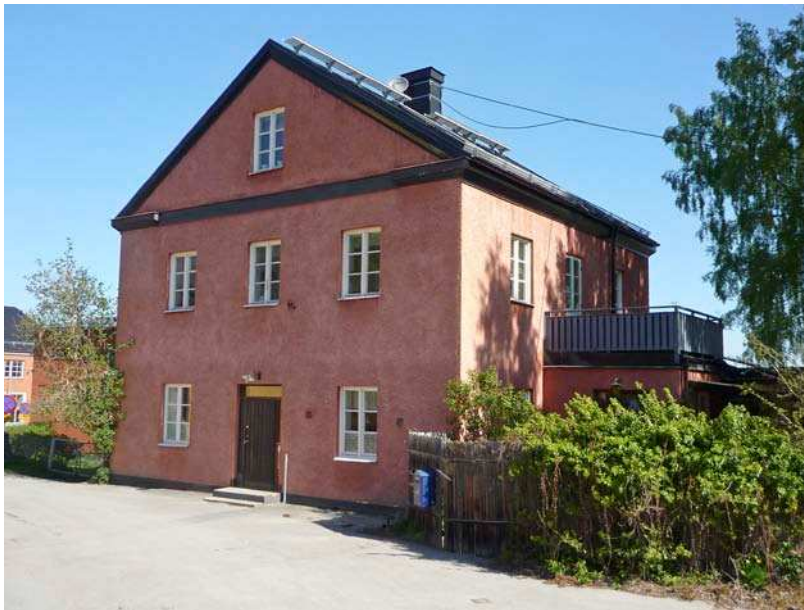
### Hus 5

1915 Kontors- och portvaktsbyggnad av tegel. Fasader av Cyrillus Johansson.

Tidstypiskt och välbevarat kontors- och bostadshus från områdets andra utbyggnadsfas med fasader ritade av namnkunnig arkitekt. Dess funktion är tätt sammankopplad med övriga verksamheter på området och speglar blandningen av funktioner som finns i äldre tiders industriområden. Dess kontorsfunktion försvann visserligen redan 1939, men byggnaden bebos fortfarande av verksamma, eller före detta verksamma på området. Byggnaden har en framträdande plats vid områdets entrérum samt utgör del av det centrala torgrummet. Till byggnaden hör en trädgård som utgör områdets enda odlade grönyta. Övriga grönytor utgörs av träd och buskar i områdets ytterkanter.

Byggnaden med den odlade marken närmast intill är mycket känslig respektive känslig för förändring. Det är viktigt att den kubiska formen och de tidstypiska fasaderna bevaras. Tillbyggnaden från 1964 kan ändras.

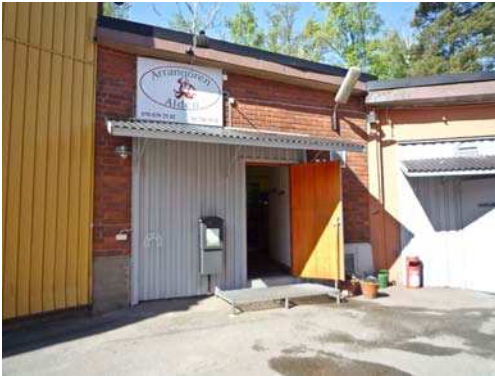
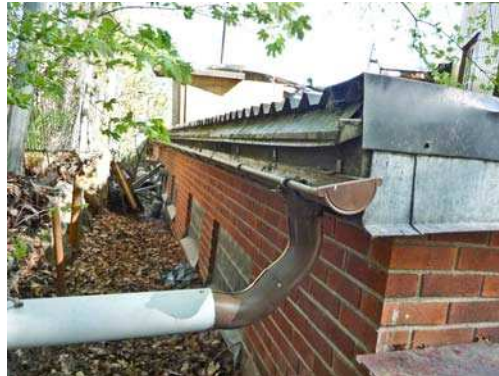
### Hus 6

1963 nybyggnad av verkstad för OW Ulfward av ing Lennart Eriksson. Väggar av tegel och slätputs, tak av lättbetong och papp.

Ett av de senaste byggnadstillskotten på området. Enkel verkstadslokal som idag används som kök och matsal. De ursprungliga flacka taklanterinerna är ej i bruk. Byggnaden sluter den bakre platsbildningen bakom hus 1.

Byggnaden är tålig för förändring. Funktionen som del av inramningen av den bakre platsbildningen är en påtaglig kvalitet.

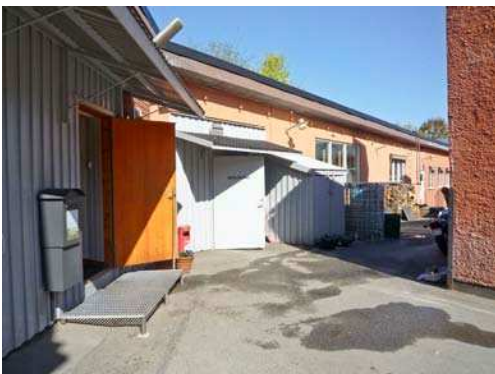
### Hus 7

1938-40 Ombyggnad till garage.

Garagebyggnad med igensatta garageportar som idag används för leveranskök. . Byggnaden sluter den bakre platsbildningen bakom hus 1.

Byggnaden är tålig för förändring. Funktionen som del av inramningen av den bakre platsbildningen är en påtaglig kvalitet.

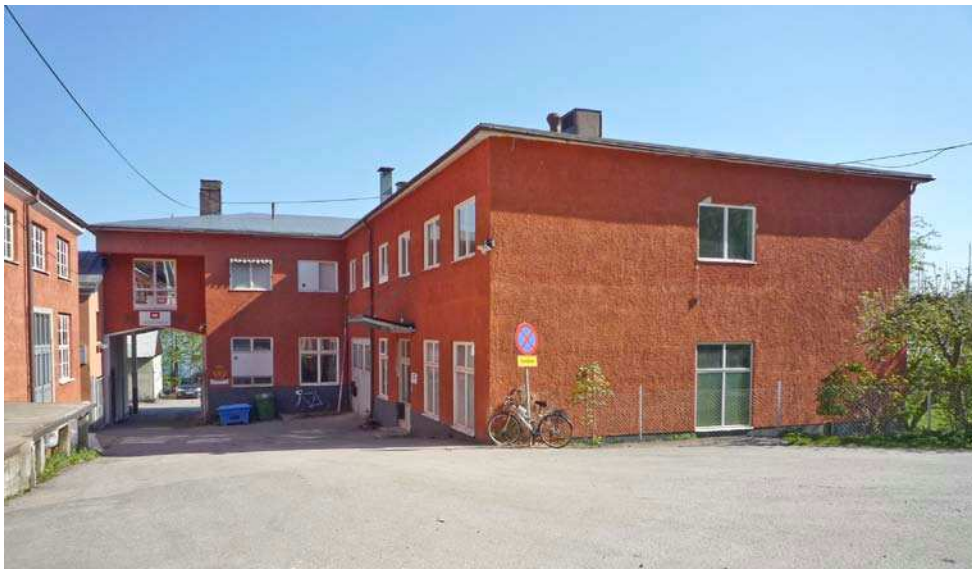
## Hus 8

1953-54 Nybyggnad för Nordiska Instrumentfabriken AB som arrenderar tomten av OW Ulfward jämte byggnad 10 samt parkering. Byggnaden är ritad av arkitekt Olle Zetterberg och ingenjör Lennart Gardner. Grund på berg och betongpålar, skyddsrum i källarvåningen, verkstäder i bottenvåningen, matsal, verkstad, kontor, bostad på våningen 1 tr. Bärande betongkonstruktion. Trappa i betong och cementmosaik. Väggar av lättbetongplattor/tegel, stenullsplattor. Ventilation i ingjutna eternitrör.

Före detta verktygsfabrik med därtill hörande funktioner som kontor, personalutrymmen och personalbostad. Idag är övre våningen kontor och bottenvåningen rymmer olika verkstäder, t.ex. snickeri och keramikverkstad. Interiörerna är enkla och/eller förändrade. Ett ursprungligt enkelt trapphus är bevarat. Byggnaden hör till områdets senare årsringar och är en enkel men representativ byggnad för sin tid utformad med en arkitektonisk ambition. Den utgör en av väggarna i det centrala gårdsrummet.

Byggnadens exteriör är känslig för ändring. Byggnaden är viktig genom att den utgör en begränsning åt öster av det intima gårdsrummet. Det är också en viktig byggnad från områdets tredje utbyggnadsskede. Byggnaden bedöms kunna ändras men dess tidstypiska utformning och portik mot vattnet bör bevaras. Genom portiken och längs med byggnadens östra fasad finns siktlinjer mot vattnet. Siktlinjen genom portiken bedöms som mycket känslig för ändring och bör bevaras. Den andra siktlinjen är tålig för ändring. Det viktiga är att de för området karaktäristiska vyerna mot vattnet bevaras på några ställen inom området.

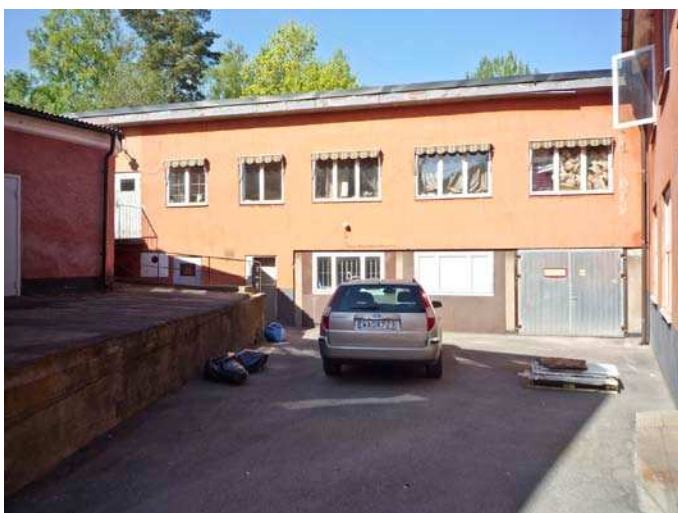
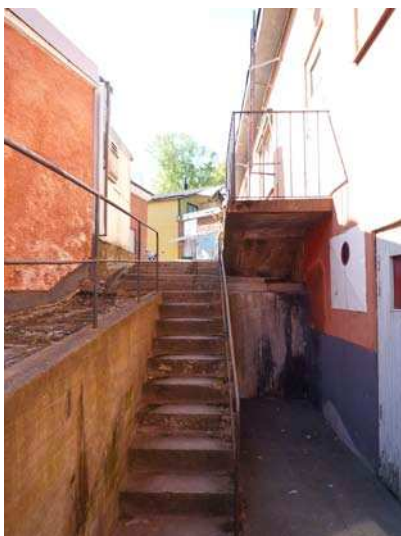
### Hus 9

1952-54 Nybyggnad med garage i bv och verkstad 1 tr, ritad av E A Armands. För Olssons smidesverkstad.

Garage- och verkstadsbyggnad som idag används som kontor m.m. Relativt välbevarade fasader. Byggnaden sluter den bakre platsbildningen bakom hus 1.

Byggnaden är tålig för förändring. Funktionen som del av inramningen av platsbildningen är en påtaglig kvalitet.

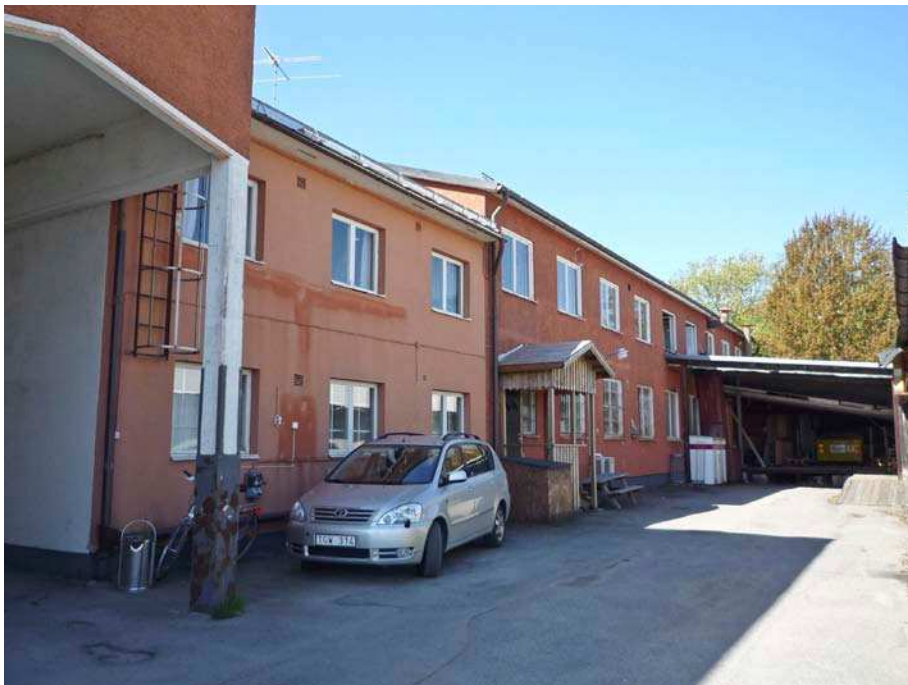
### Hus 10

Äldre verkstadsbyggnad av trä uppförd före 1913. Under sprutfabrikens tid användes byggnaden som gjuteri för sprutmunstycken.

Robust verkstadsbyggnad från 1950-talet som innehållit skilda verksamheter. Platsen har varit bebyggd sedan området etablerades.

Byggnaden i sig är tålig för förändring. Funktionen som del av inramningen till den bakre platsbildningen bakom hus 1 är en påtaglig kvalitet.

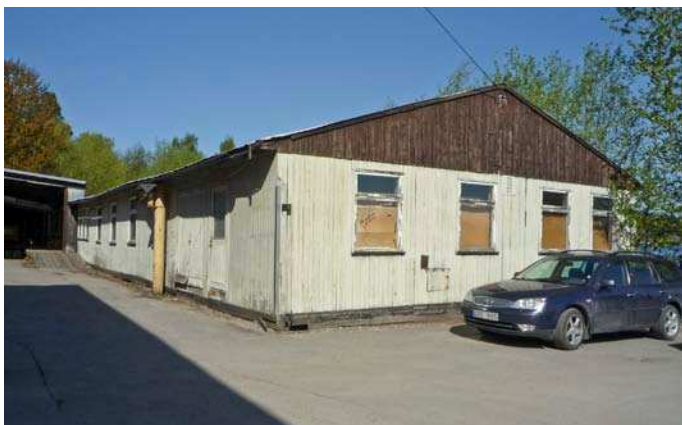
### *Hus 11*

Skjul uppfört 1954. Användes för uthållighetstester av finmekaniska instrument.  
1980 lager

Enkel lagerbyggnad i delvis dåligt skick på utfylld mark.

Byggnaden är tålig för förändring.

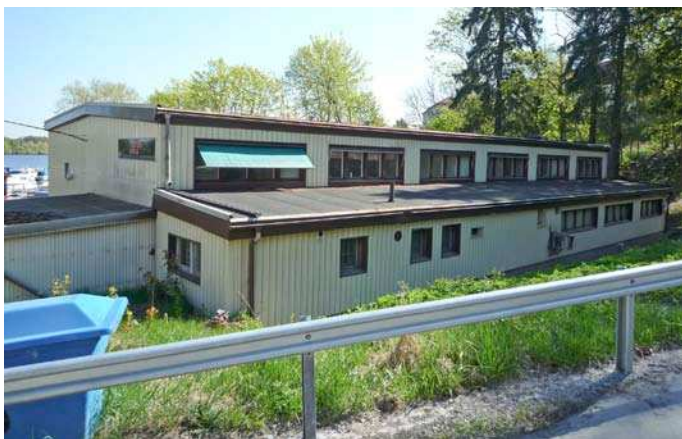
### *Hus 1*

1957 Nybyggnad verkstad med kontor för Nordiska Instrumentfabriken. Vågar av lättbåg, målade, travers i hall, tre kontorsrum, ritn av Herbert Challis, civ. ing. (Ulfwards mark)  
1979 tilläggsisolering med gråvit Gränges aluplåt.

Enkel verkstadslokal med helt ombyggda fasader.

Byggnaden är tålig för förändring.

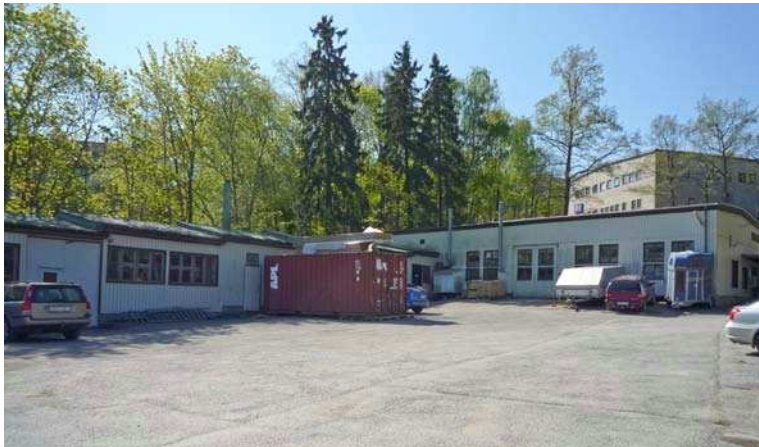
Hus 2 och 1

1956 nybyggnad skjul för Nordiska Instrumentfabriken. Ark Olle Zetterberg. Korrugerad plåt och en mängd portar. Användes delvis som målningsverkstad.

Enkel garage- och verkstadslänga som förändrats genom åren.

Byggnaden är tålig för förändring.

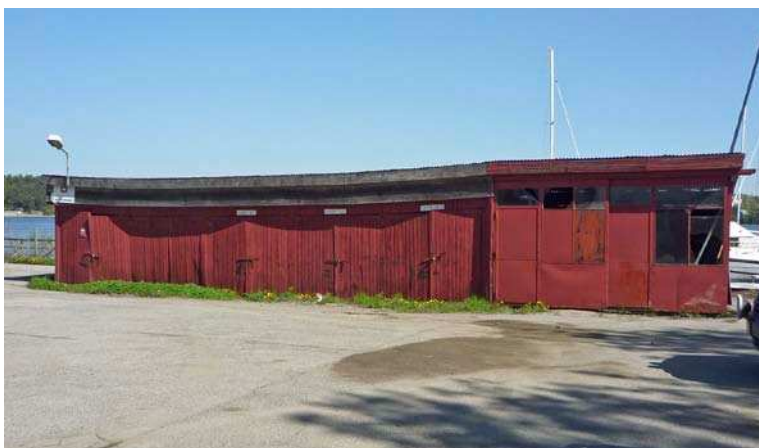
## Hus 3

Förråd uppfört på 1950-60-talet bestående av förtillverkade militärbaracker.

Enkelt förråd i dåligt skick.

Byggnaden är tålig för förändring.
