MILJÖTEKNISK MARKUNDERSÖKNING

ROGALAND, AKALLA 4:1 STOCKHOLM

2022-02-10

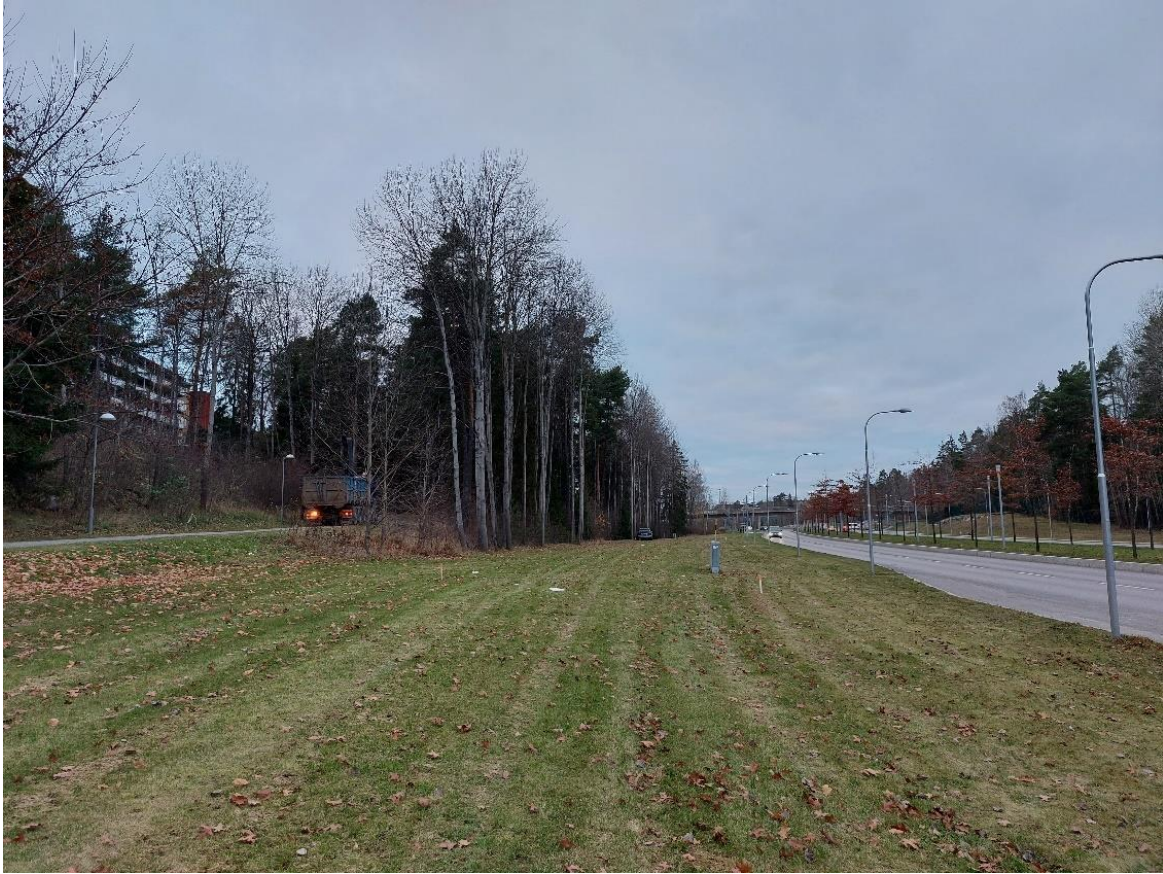
Genom den östra delen av området går Hanstavägen och med den tillhörande asfalterade ytor (Figur 3). De högst belägna områdena ligger i nordväst. Höjdskillnaden mellan de nordvästra delarna av området och området närmare Hanstavägen i öster är drygt 10 meter.

Figur 3. Del av undersökningsområdet med Hanstavägen till höger i bild.

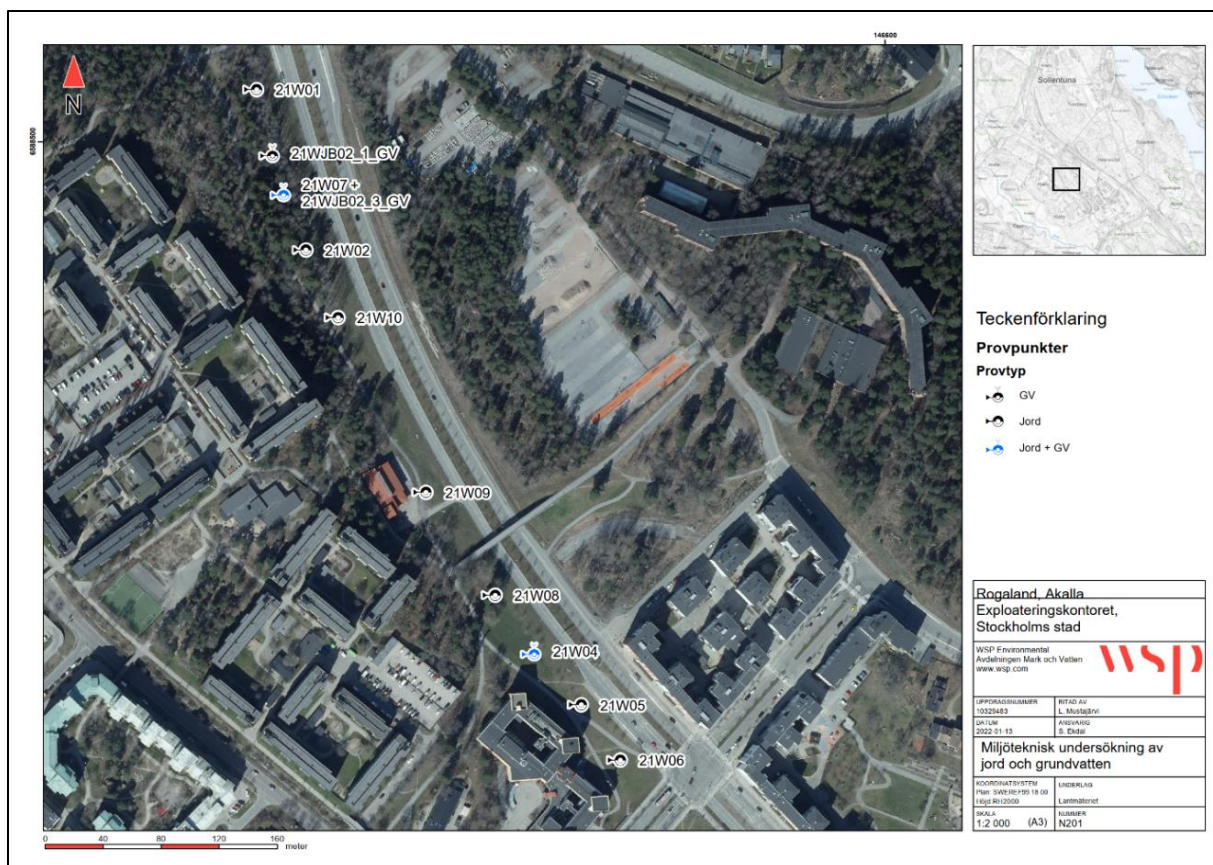
Placering av genomförda provpunkter visas i Figur 4 samt ritning N201.

Figur 4. Placering av utförda provtagningspunkter.

Jordprover uttogs i totalt nio provpunkter, varav åtta punkter med hjälp av skruvborr monterad på borrhandsvagn (Figur 4). Dessa jordprover uttogs som samlingsprover halvmetersvis eller vid förändring av jordart ned till naturlig mark eller maximalt 3 meter.
