# Bordsvägen - Herrhagsvägen

## Översiktlig miljöteknisk markundersökning

Uppdragsnummer: 19599

Liljemark Consulting AB

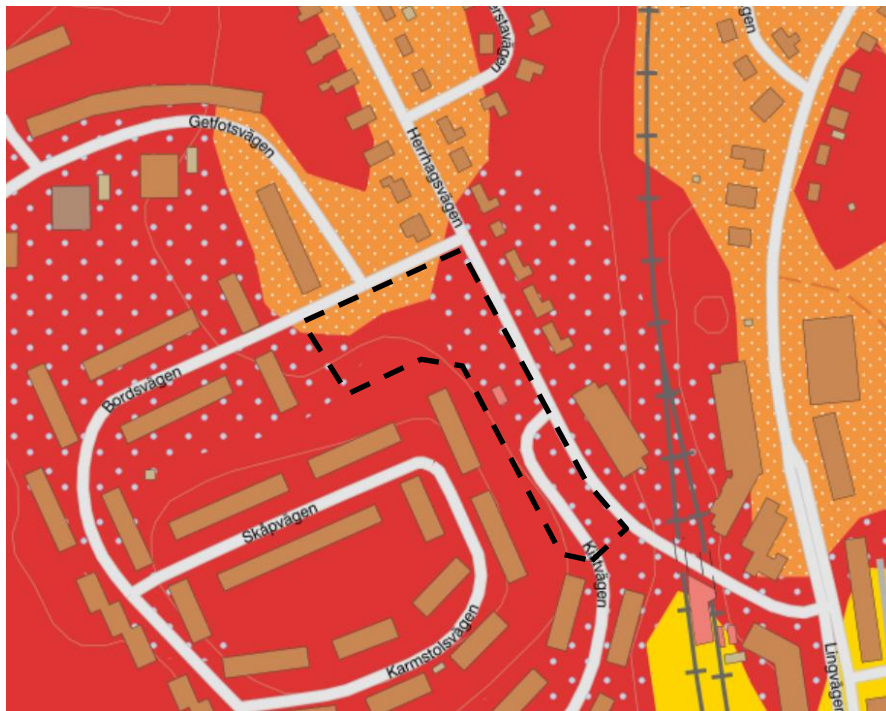
Enligt SGU:s jordartskarta (SGU, u.d.) utgörs naturliga jordlager inom området till största delen av urberg överlagrat av ett tunt jordlager. I den norra delen av området, invid Bordsvägen, förekommer ett område med postglacial sand, se Figur 2.

Figur 2. Utdrag ur SGU:s jordartskarta, med provtagningsområdet markerat. Röda ytor utgörs av urberg, röda ytor med ljusblå prickar utgörs av urberg överlagrat av ett tunt eller osammanhängande ytlager av morän, orange ytor med vita prickar utgörs av postglacial sand, gula ytor utgörs av glacial lera.

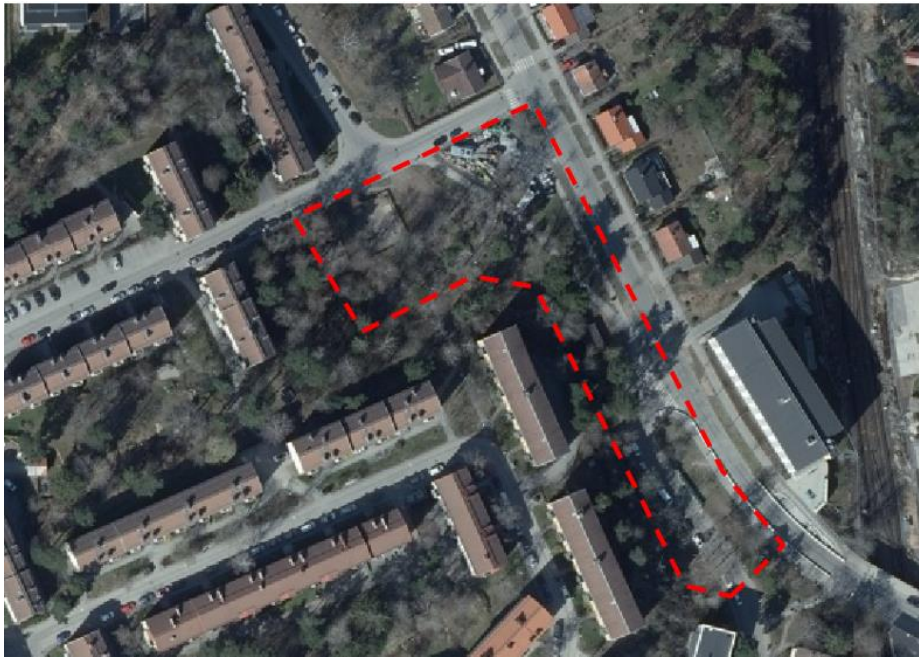
Flygfotografier från 2021 visar att det har förekommit någon form av verksamhet eller uppställningsplats i den nordöstra delen av området invid korsningen Bordsvägen-Herrhagsvägen, se Figur 4. Enligt uppgift från Exploateringskontoret har det även lagrats massor med okänt innehåll i detta område.

Figur 4. Byggbodar samt upplag inom områdets nordöstra del. Karta: Lantmäteriet

Även i punkt 21LC06 bedöms föroreningen vara avgränsad i djupled men inte i plan. Föroreningen bedöms dock kunna härledas till området som tidigare har använts som mellanlager. För att verifiera det rekommenderas att ytterligare ytlig provtagning genomförs i området runt punkten inför byggstart.
