FRODEVÄGEN NY FÖRSKOLA ÖVERSIKTLIG UTREDNING PM GEOTEKNIK/BERGTEKNIK

FÖRHANDSKOPIA 2022-03-03

FRODEVÄGEN NY FÖRSKOLA ÖVERSIKTLIG UTREDNING

PM Geoteknik/bergteknik

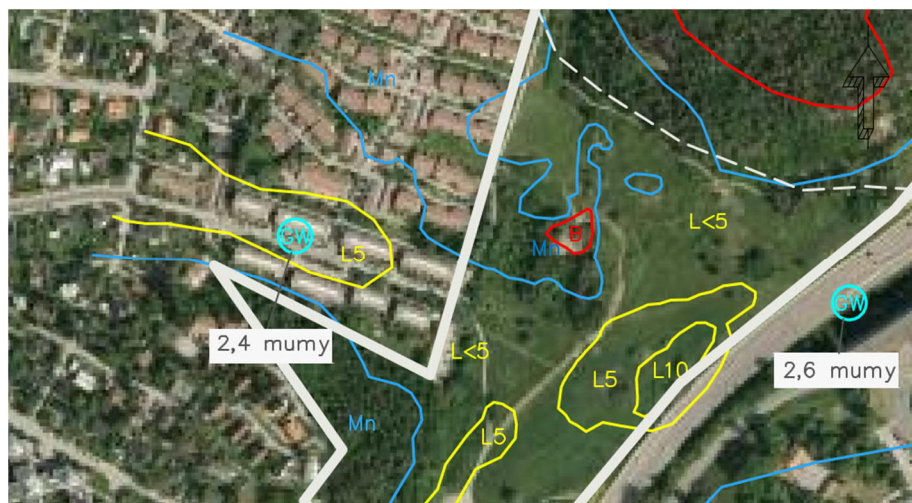
- B** — Berg i dagen
- Mn** — Morän
- L** — Lermäktighet (L15=15m lera)
- GW** — Grundvattenrör (2,4 mummy=2,4 meter under markytan)

Figur 5 Karta över ytligaste jordlager samt bedömt lerdjup, urklipp från Spångadalen översiktlig geoteknisk beskrivning, upprättad av geosigma för Stockholms stad, daterad 2016-12-13.

Enligt tidigare utförd beskrivning (upprättad av Geosigma) antas marken på aktuell fastighet bestå av som mest 5 m lera, med omgivande morän och berg i dagen, se Figur 5.
