Inventering av naturvärdesträd Kv. Tisaren i Årsta, 2022

Version/datum: 2023-04-25

På uppdrag av: Stockholms Kooperativa Bostadsförening (SKB)

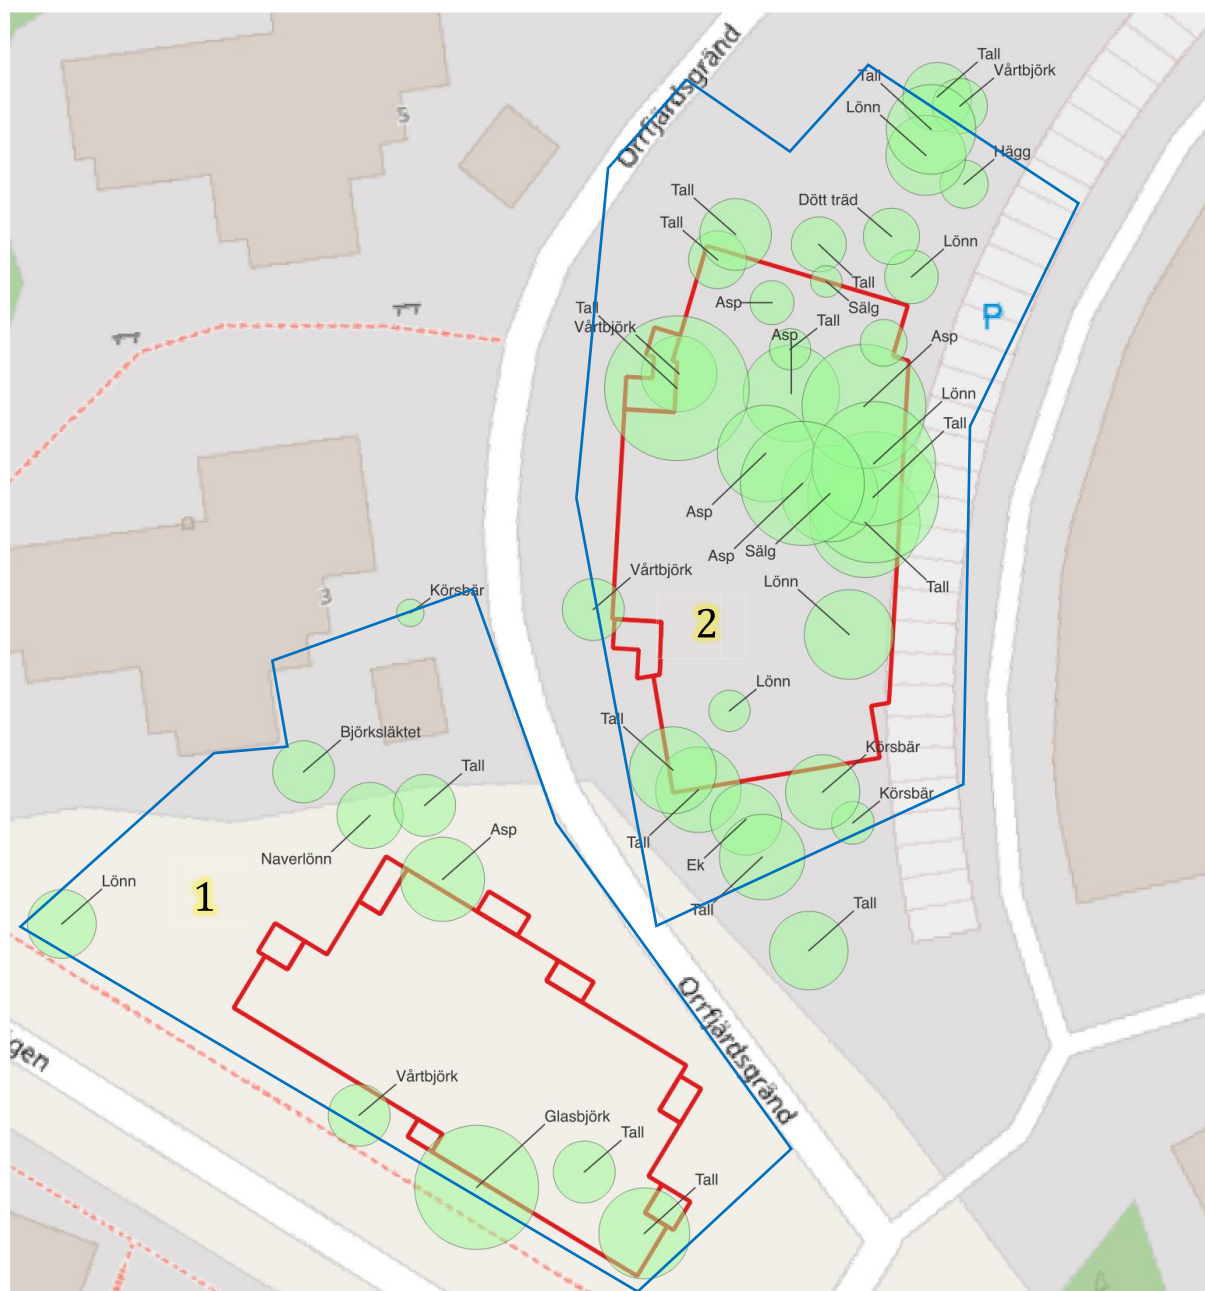
Figur 1. Den blå figuren väster om Orrfjärdsgränd avgränsar inventeringsområde 1 och den blå figuren öster om Orrfjärdsgränd avgränsar inventeringsområde 2. De två röda linjerna illustrerar placeringen för de planerade byggnaderna som i denna figur inte har slutlig utformning. De gröna cirkelarna är de inmätta träden.

I inventeringsområde 2 mättes 17 träd in som naturvärdesträd, varav elva är tallar kring 150–200 år gamla, och klassas som naturvärdesträd (figur 2 och tabell 1 i bilaga 1). En av tallarna (id:1005507264), har spår från vedlevande insekter. Det skulle kunna vara reliktsbock NT (*Nothorhina muricata*) som har gjort hålen då det är lämpligt substrat, men hålen kan också vara från annan art som inte är rödlistad. Av de nio bärande träden klassades tre till naturvärdesträd vilket är, ek, sälg och ett körsbärsträd (tabell 1 i bilaga 1). Återstående tre klassade naturvärdesträden, sälg körsbärsträd och rönn där samtliga med låg vitalitet. Rönnens vitalitet uppskattades till att mer än 90% av trädet var dött var också det enda trädet som hyste vedsvamp (av okänd art). På sälg och i det döda körsbärsträdet hittades insektsgnag och spår efter hackspett som sökt vedlevande insektslarver i veden. Utöver naturvärdesträden växer två mindre körsbärsträd, fem lönnar och en rönn. De återstående träden som exempelvis asp och björk klassas inte som naturvärdesträd (figur 1 och tabell 1 i bilaga 1).

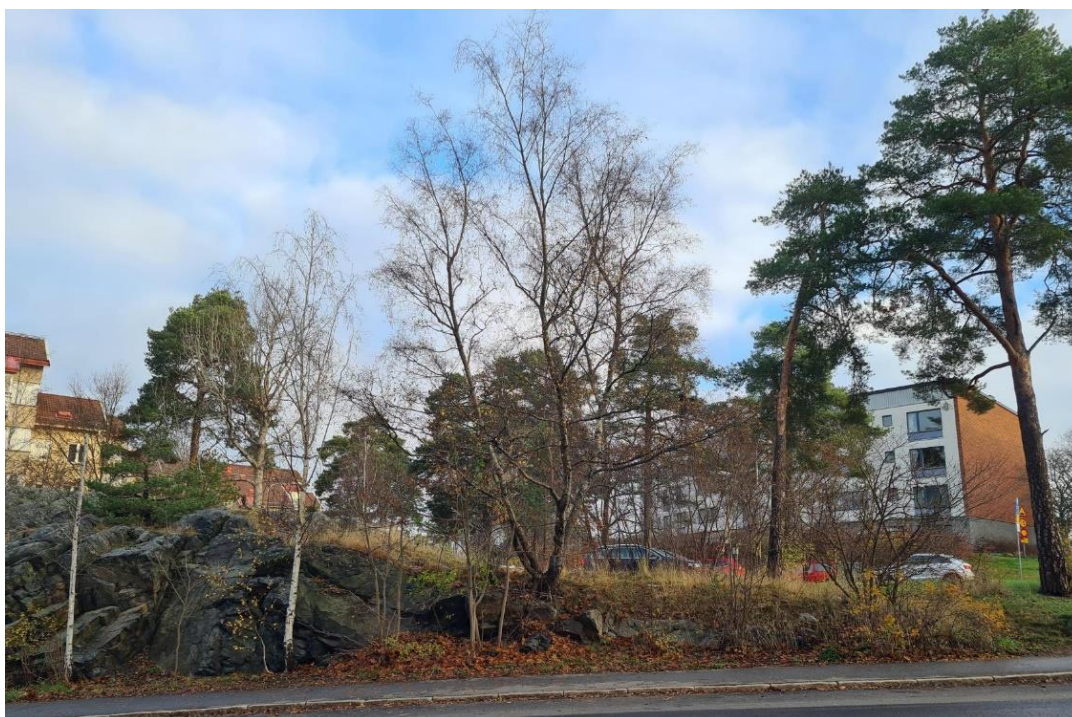
Figur 3. Del av inventeringsområde 1 från Sköntorpsvägen. Några v de inmätta träden är två solbelysta tallar och två björkar som växer där den planerade byggnaden ska vara placerad.

I inventeringsområde 1 mättes fyra trädslag in (figur 2) var av fyra naturvärdesträd. Dessa utgjordes av tre äldre tallar omkring 150–200 år gamla (figur 3) (naturvärdesträd), ett körsbärsträd som är ett bärande träd och som klassas som naturvärdesträd, två bärande träd (naverlönn och körsbär) men som ej är tillräckligt grova för att klassas som naturvärdesträd. Övriga träd såsom björk och asp bidrar i dagsläget inte med höga naturvärden och klassas därför inte som naturvärdesträd (figur 2 och tabell 1 i bilaga 1).

I område 1 på plankartan (figur 7), vid infarten från Sköntorpsvägen, planeras plantering av två träd. Ytan består av klippt gräsmatta och lämpar sig för nyplantering. Berghällen som finns under gräsmattan kan dock orsaka problem om jordlagret är alltför tunt för att träden ska stå stadigt varför en noggrann undersökning bör göras av vilken plats som är bäst lämpad. Både äldre tall och större asp växer i området vilket indikerar att berghällen tidigare inte har hindrat träd från etablering (figur 3).

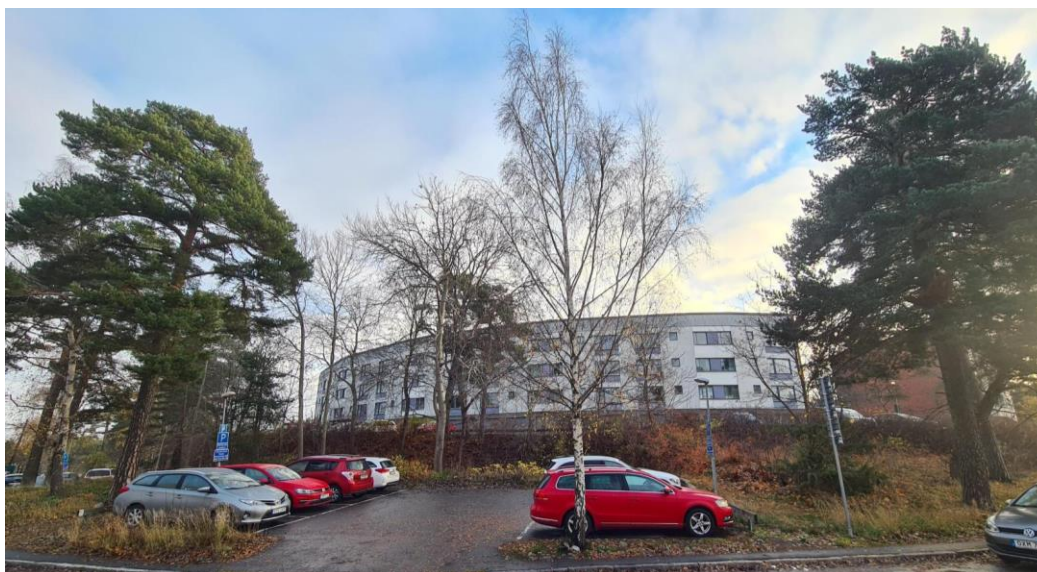
Figur 4. Det är tänkt att delar av den planerade byggnaden kommer att täcka hela ytan som ny består av träd och parkeringsplats och sträcka sig upp till den angränsande tomtgränsen uppe i slänten.

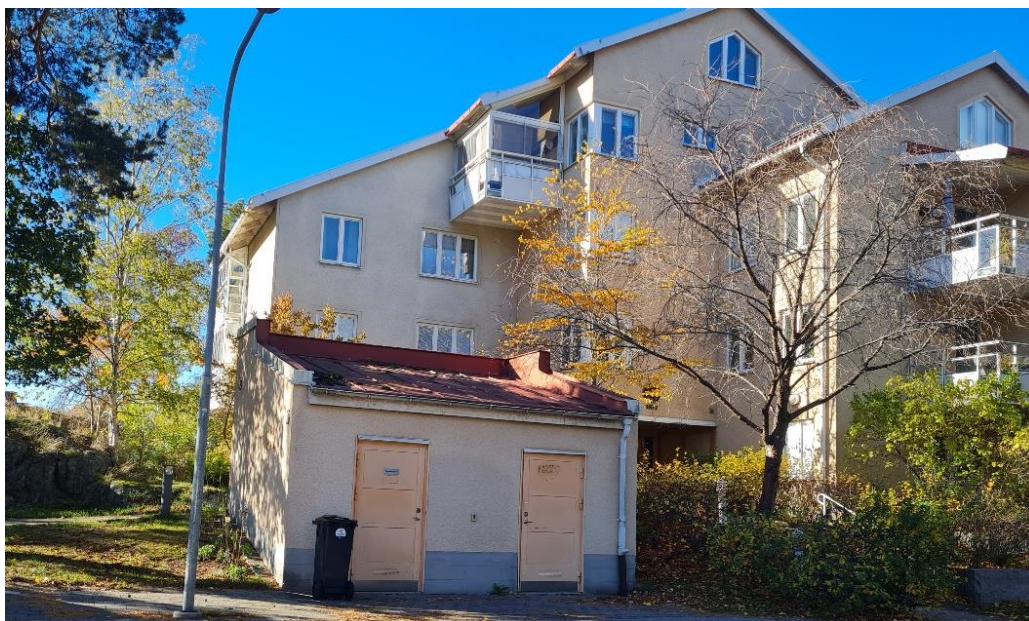
Figur 5. Planering i inventeringsområde 1 finns för att ett träd ska ersätta det nu befintliga förrådshuset.

I inventeringsområde 1, finns plats för ytterligare ett träd som kan planteras, där det idag står ett förrådshus, som är tänkt att tas bort (figur 5). Förslagsvis bör ett bärande träd /en buske planteras som bidrar till att höja naturvärdet och gynnar pollinatörer och fåglar. Det är fördelaktigt om det kan vara ett träd alternativt en större buske som inte får alltför vida grenar, för att undvika framtida skuggning / utträngning av det närliggande körsbärsträdet.

I område 2 på plankartan (figur 7) planeras ett träd ersätta ett mindre förrådshus, något som redan nämnts i föregående stycke (3.4 Plantering av träd i inventeringsytorna), förslagsvis ett trädslag som inte växer så högt och / eller får stor krona. Detta för att minska konkurrens med befintliga träd, det vill säga tallen och körsbärsträdet (figur 5).
