ANTIKVARISK FÖRUNDERSÖKNING
PRÄSTLÄNGAN
STORA SKÖNDAL

2021-02-11
REV 2021-02-22

Antikvarisk förundersökning och värdering

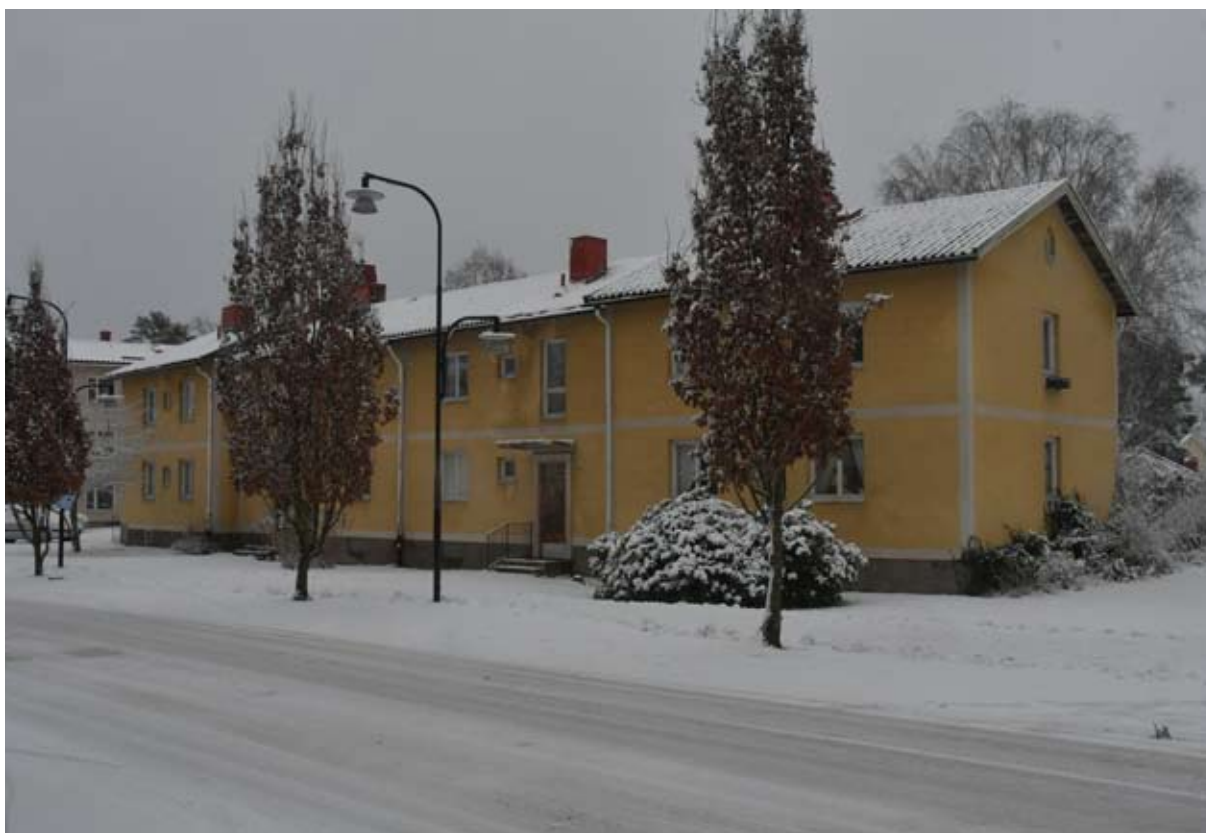
Fasaden mot norr med tre förskjutna byggnadskroppar. Fasaden är indelad med vita putslinjer som markerar bjälklagsläget. Framför huset en gräsmatta och träd.

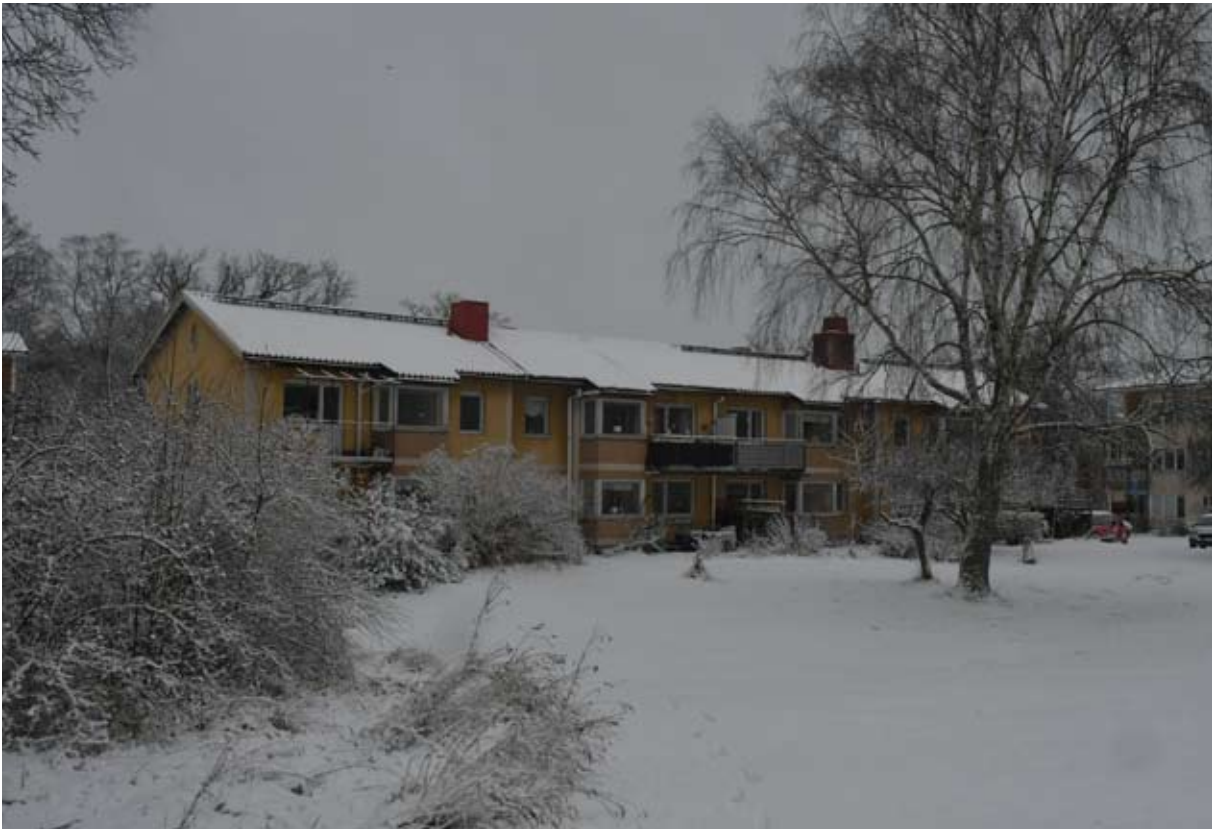
Sydfasaden med uteplatser och burspråk, mot denna sida är byggnaden betydligt mer öppen och fönsterytan är större än mot norr.

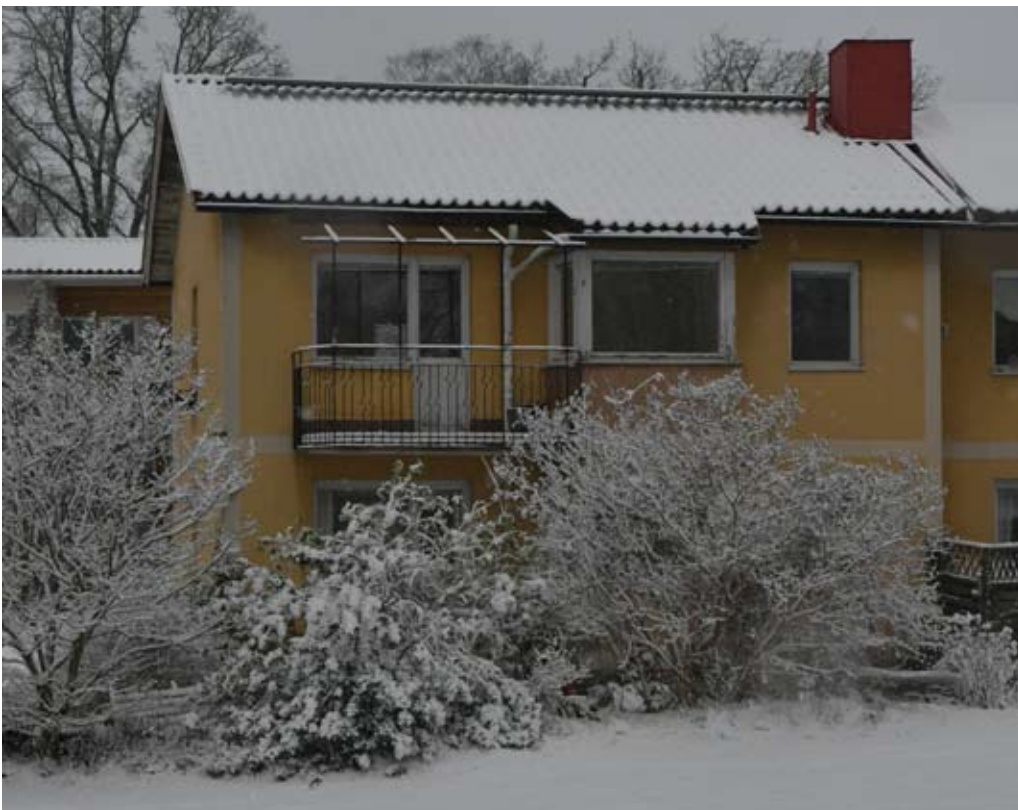
Del av södra fasaden, genom indelningen i olika byggnadskroppar bildar varje lägenhet en egen volym. Notera det eleganta smidesröcket och burspråket med snedställda sidofönster.

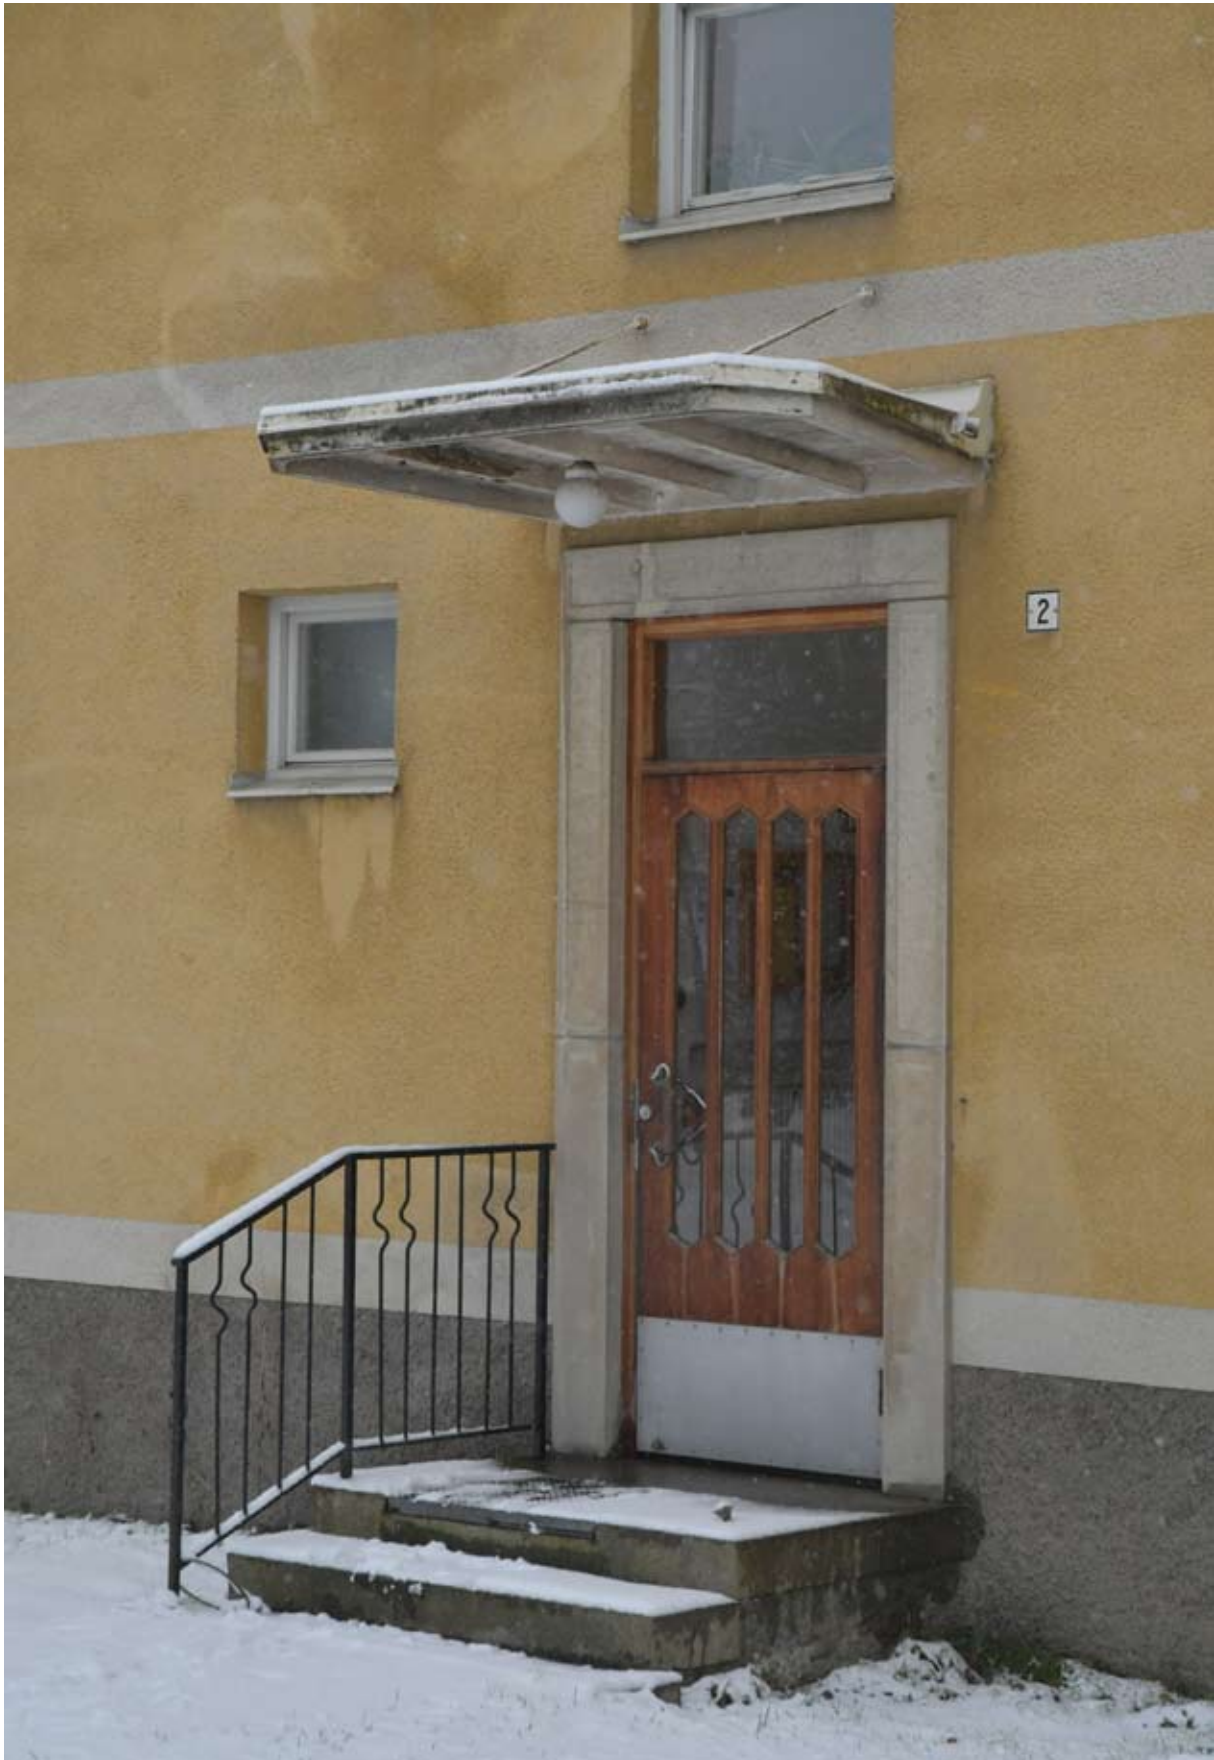
Entréerna har stentrappor, smidesrücken samt omfattningar i sten. Över dörrbladet i teak med tidstypiska rombformade glas ett tunnt skärmtak uppbängt på metallstap.

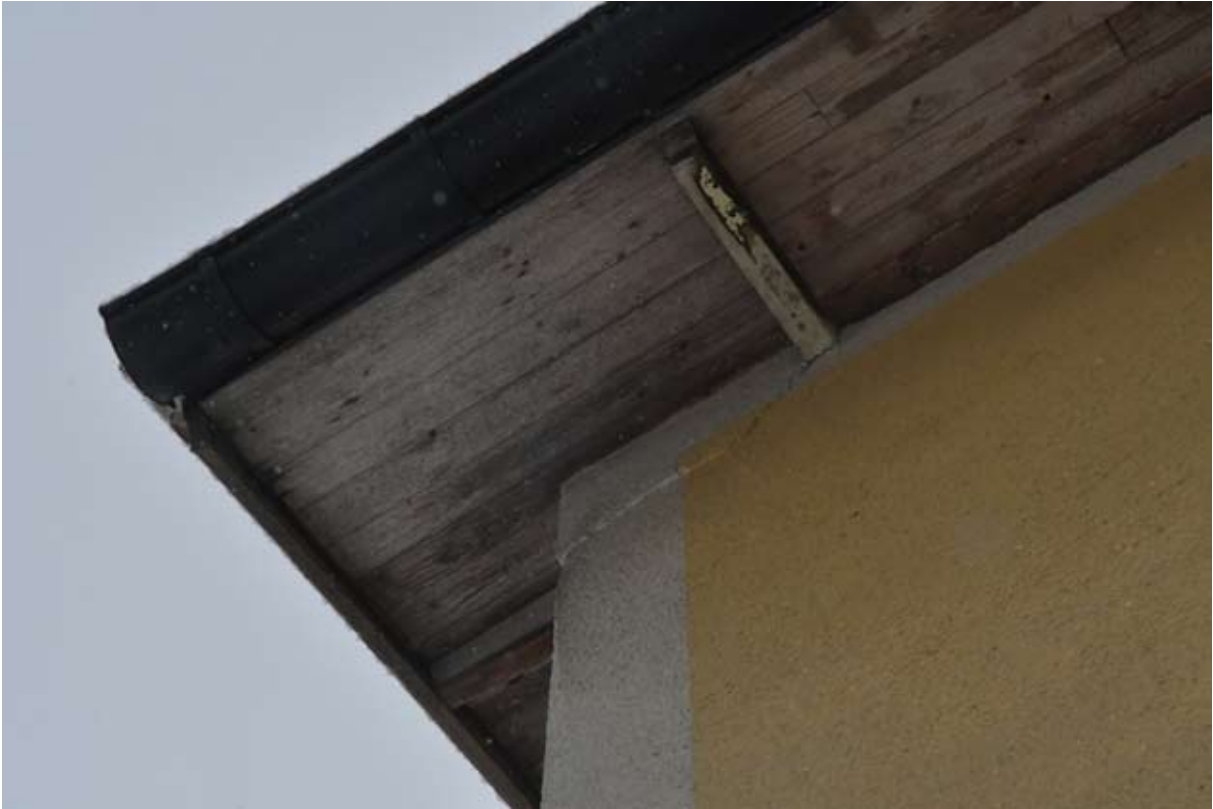
Detalj av takfoten med tunna taksparrar som bär underlagstaket.

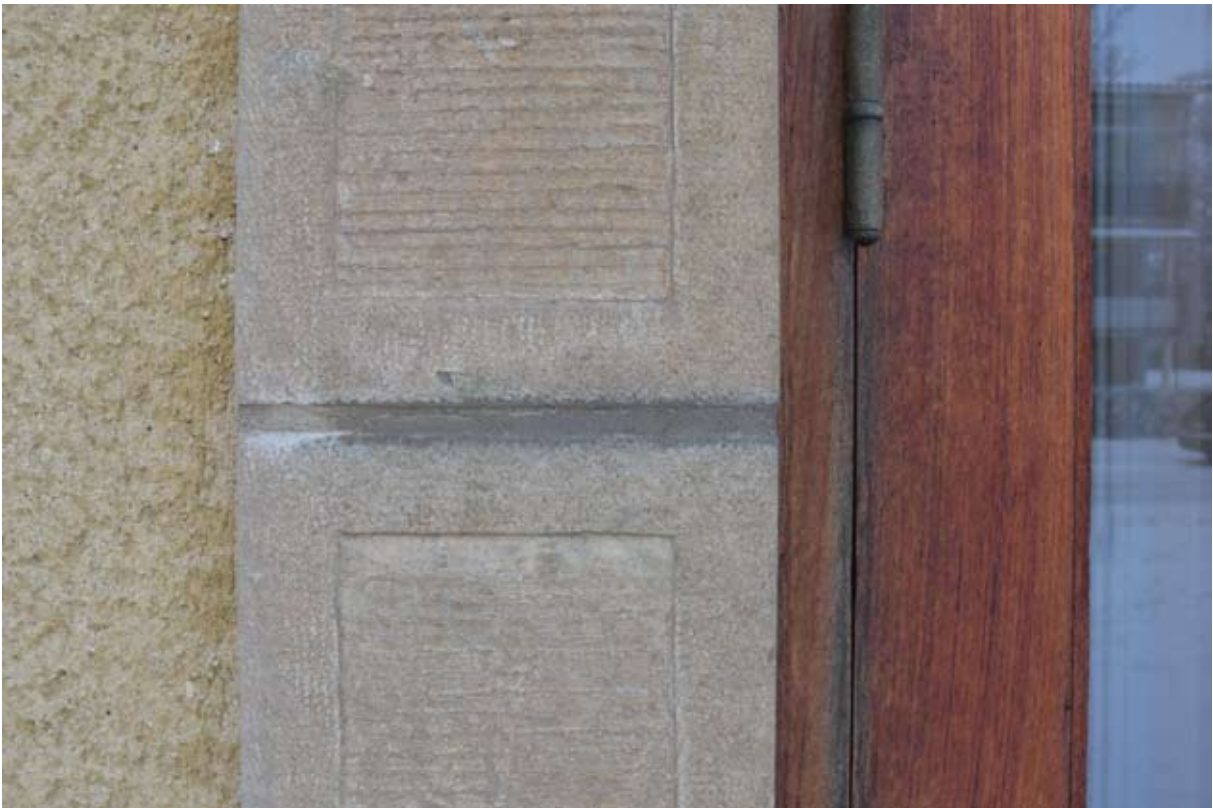
Detalj av fasad med ädelputs, omfattning i gotländsk kalksten och dörrblad i teak.

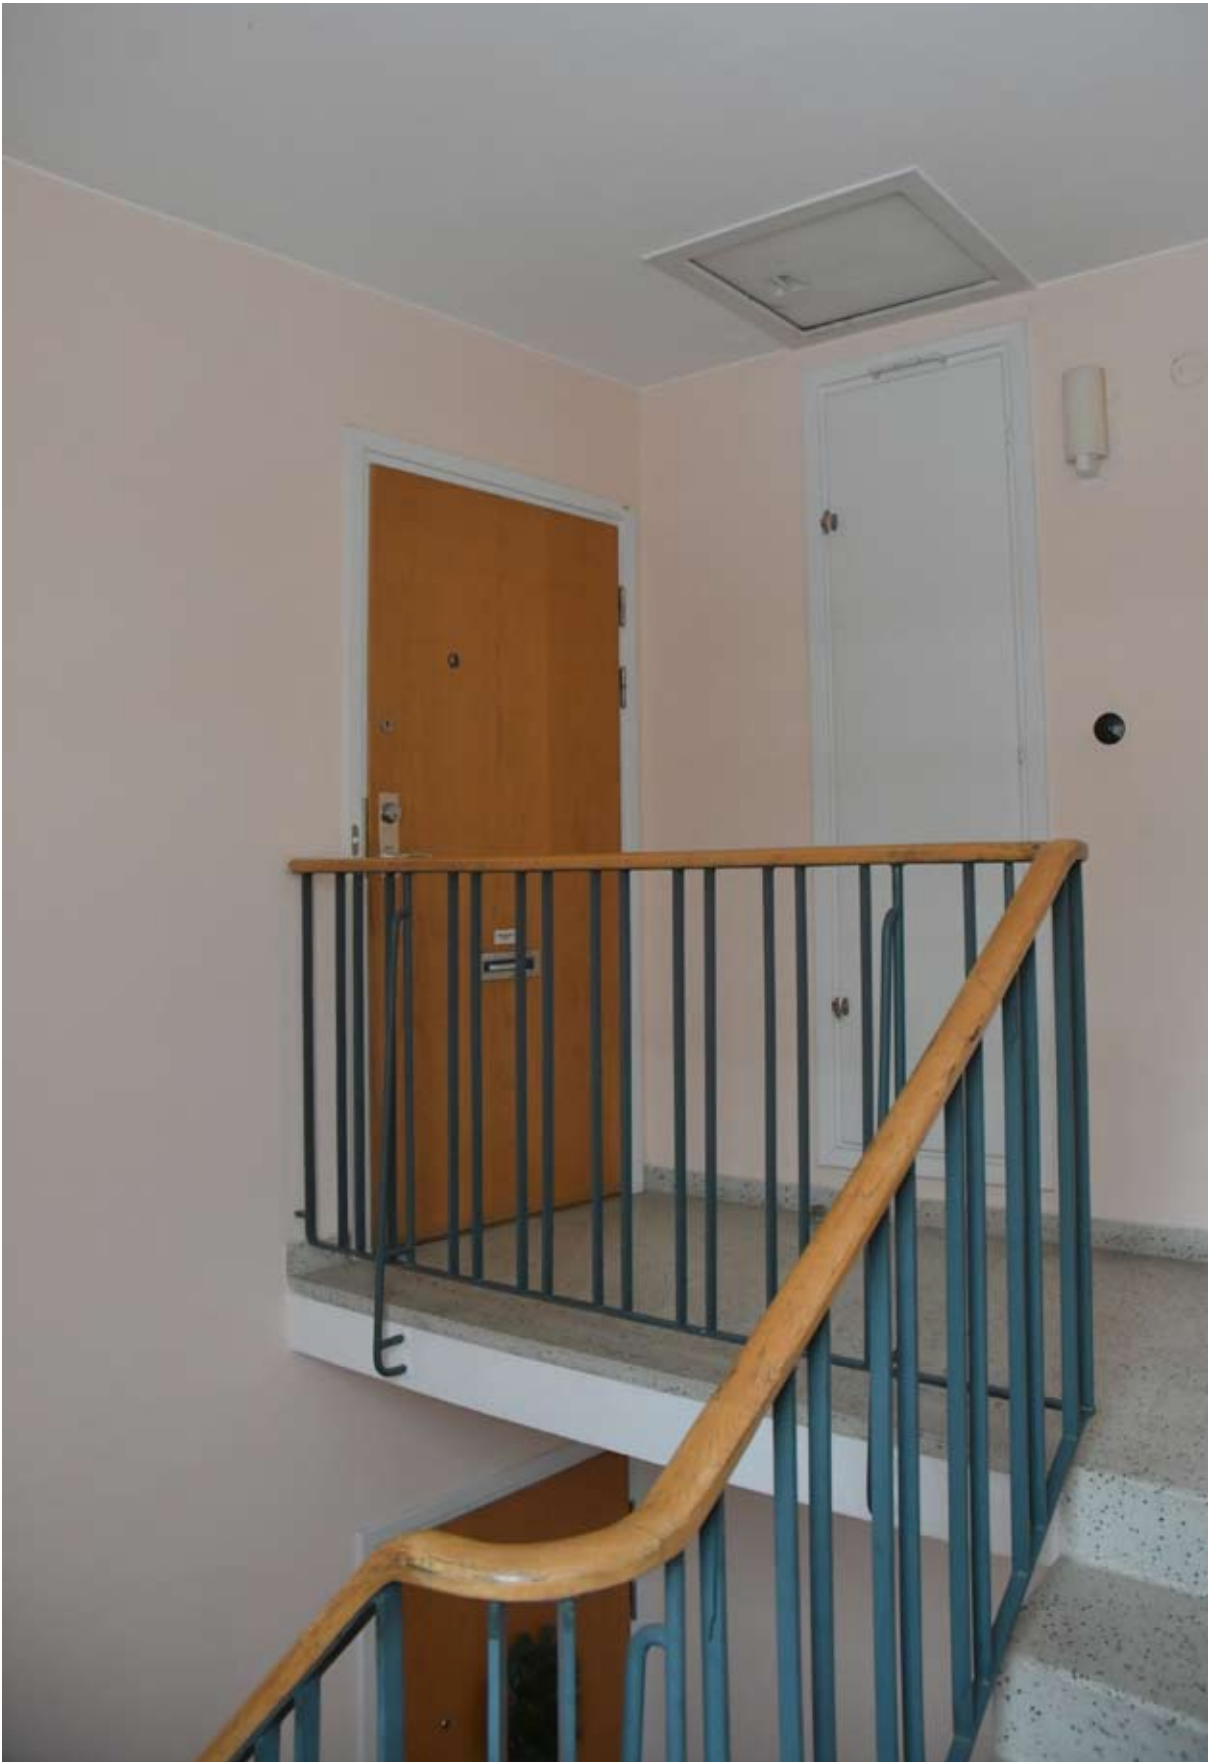
Trapplopp med smidesrücke med överliggare i ek, trappa och vilplan med terrazzogolv.

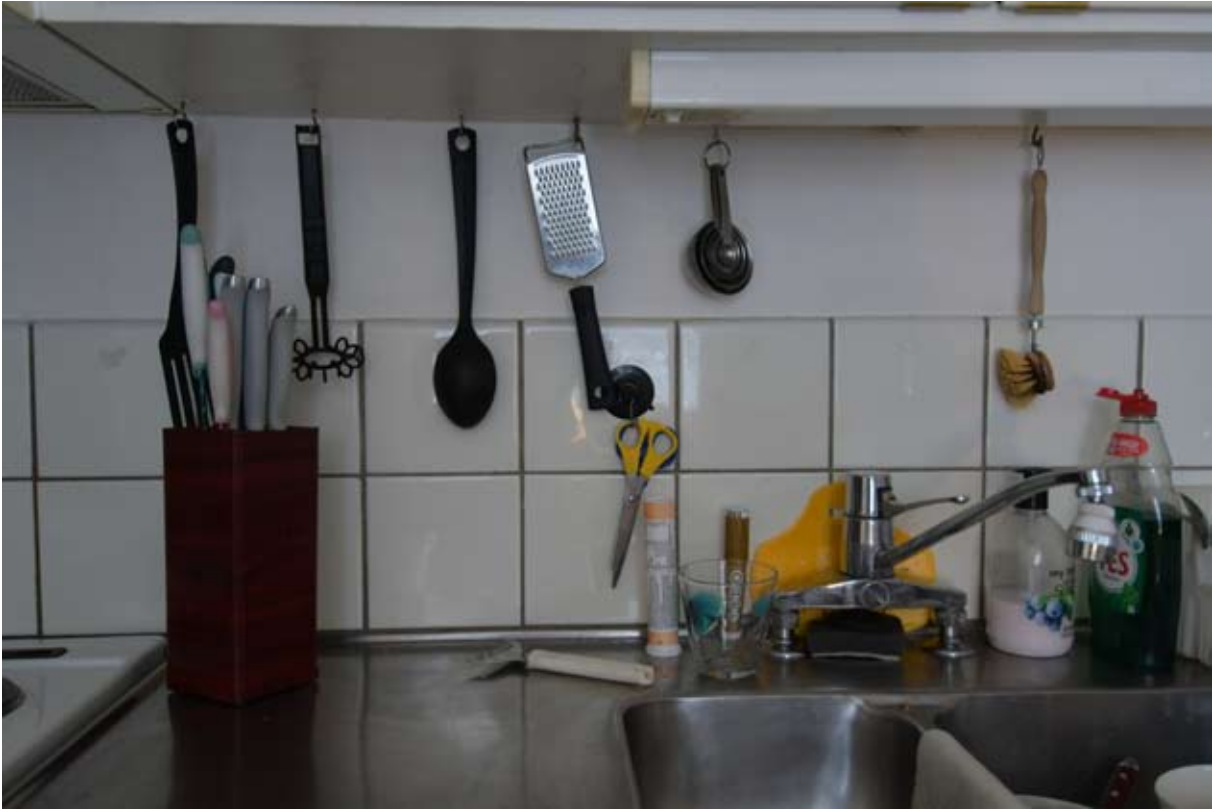
TVå rader kakel över diskbänk och spis var standard i 1950-talets genomarbetade köksinredningar. Kaklet är satt med mörk fog och den övre raden har rundad kant uppåt. Blandaren är sekundär, liksom lysrörsarmaturen.

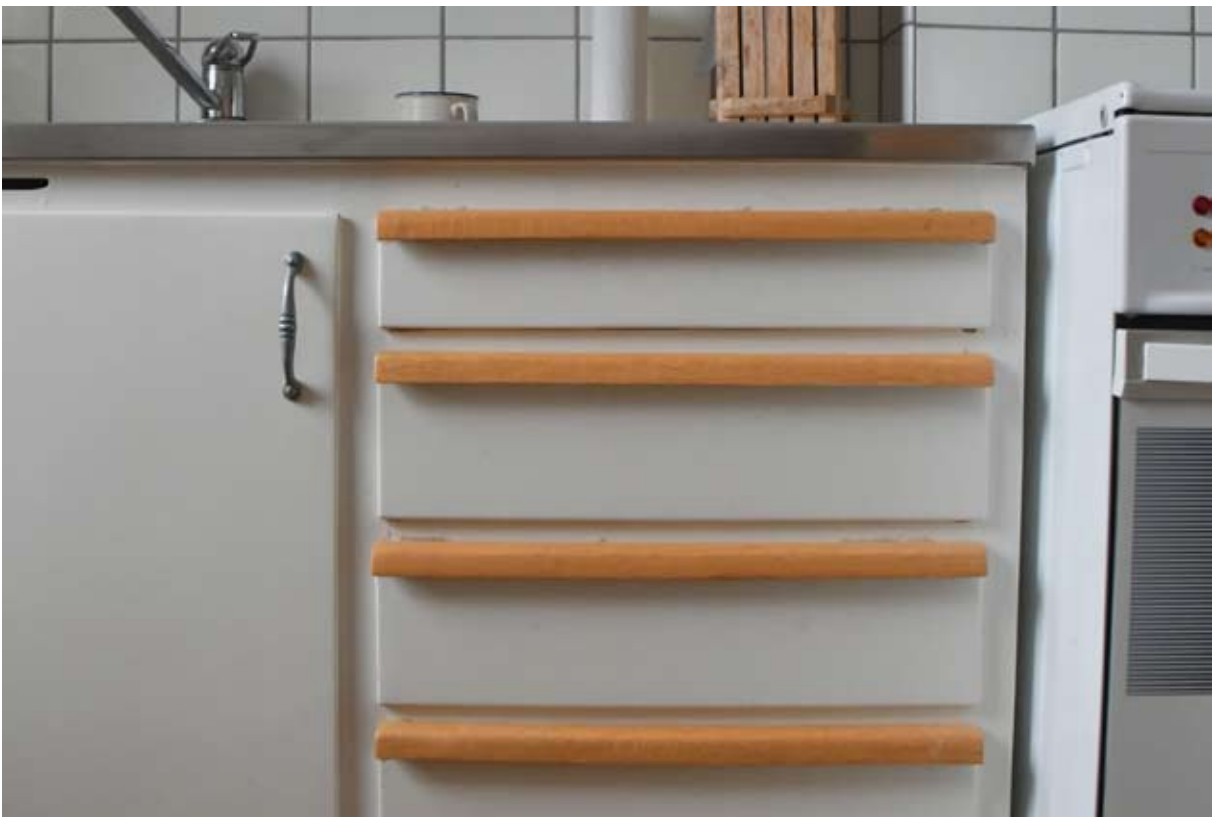
Detalj av köksinredning med lådburts med dragbandtag i trä. Handtaget på den överfalsade skåpsluckan är sekundärt. Här har ursprungligen suttit en skåpregel, typ snabelbeslag/ticka.

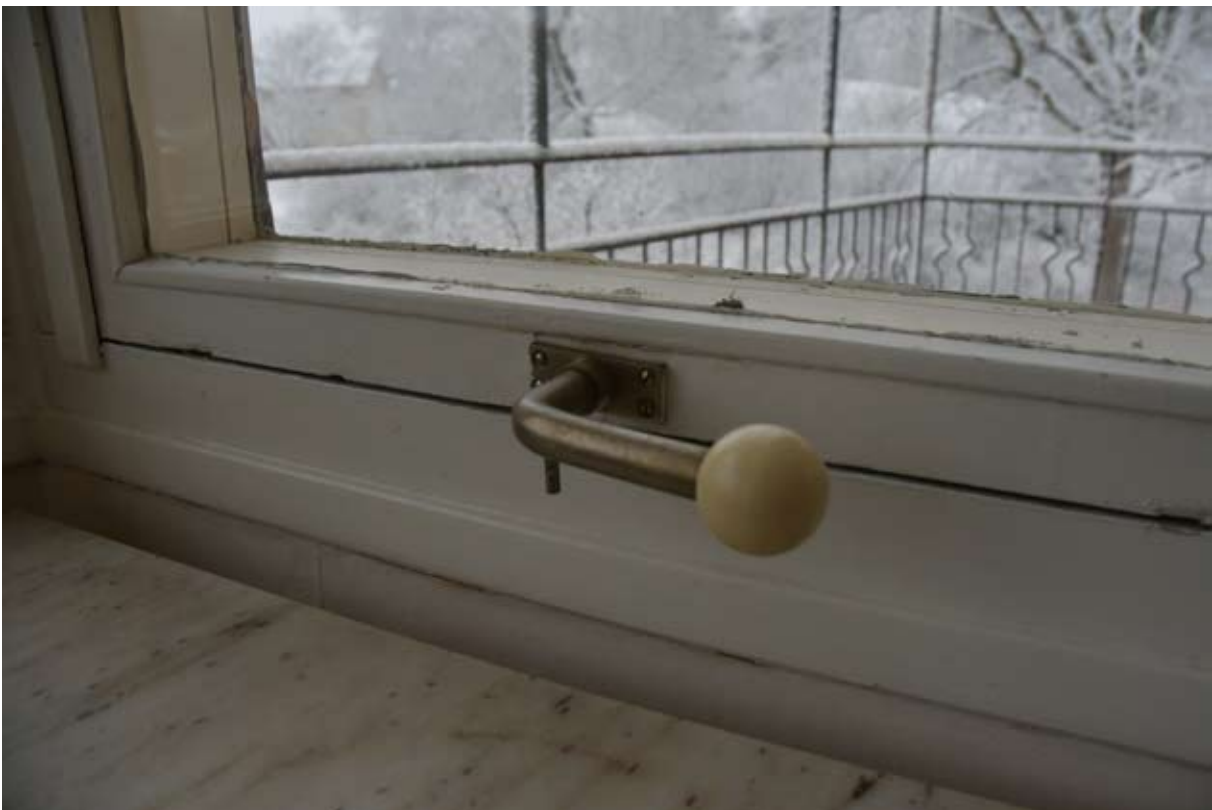
Burspråkets fönster är pivothängda Åtvidbergsfönster. Dessa kan reglas på glänt med dessa originalbeslag.

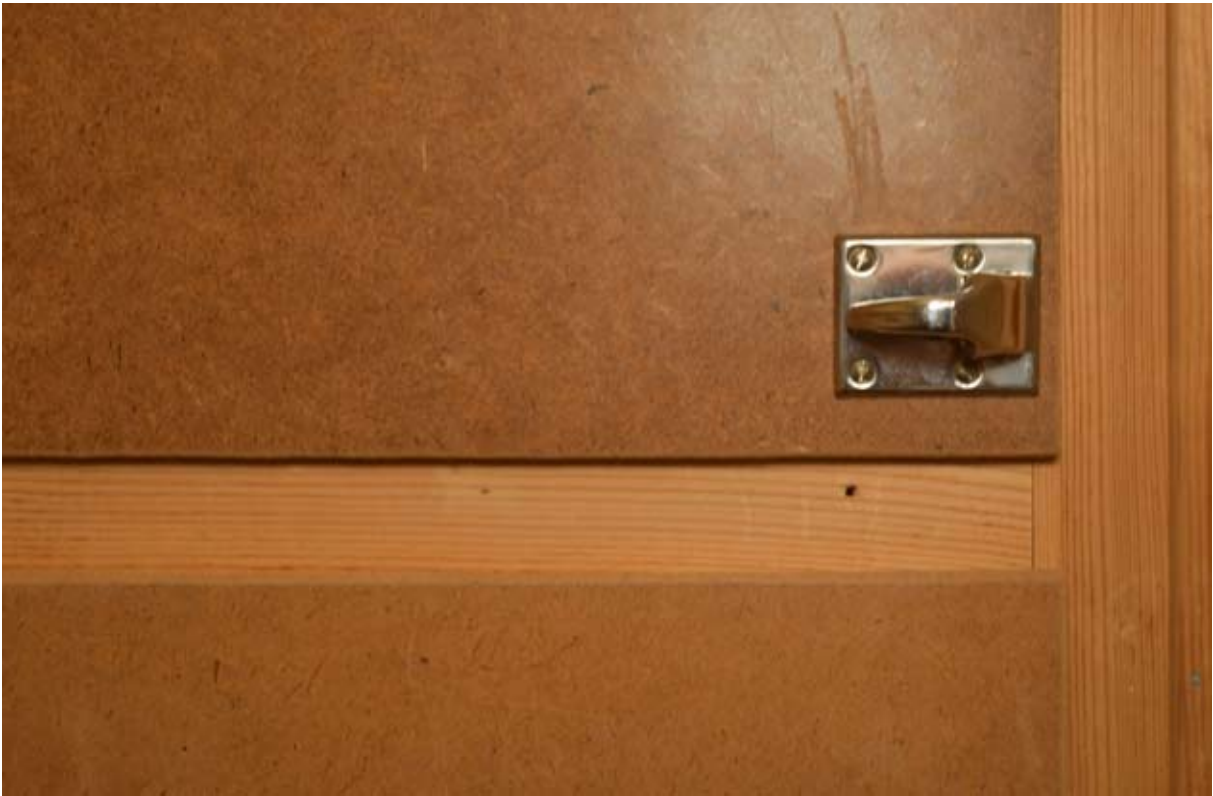
I ballens förråd finns skåpsinredning med furustommar och överfalsade luckor i masonite. Här har även skåpreglarna bevarats.

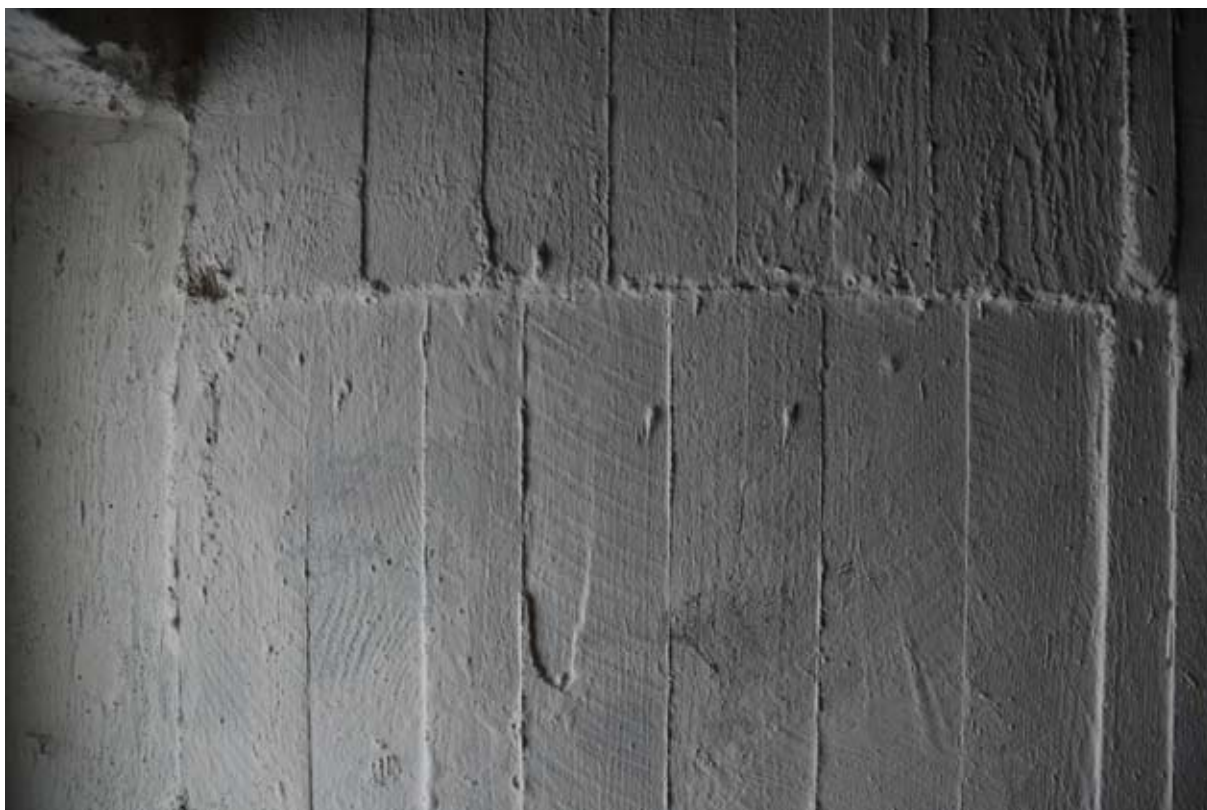
Bjälklag över källaren i platsgjutet betong med spår av brädformen.

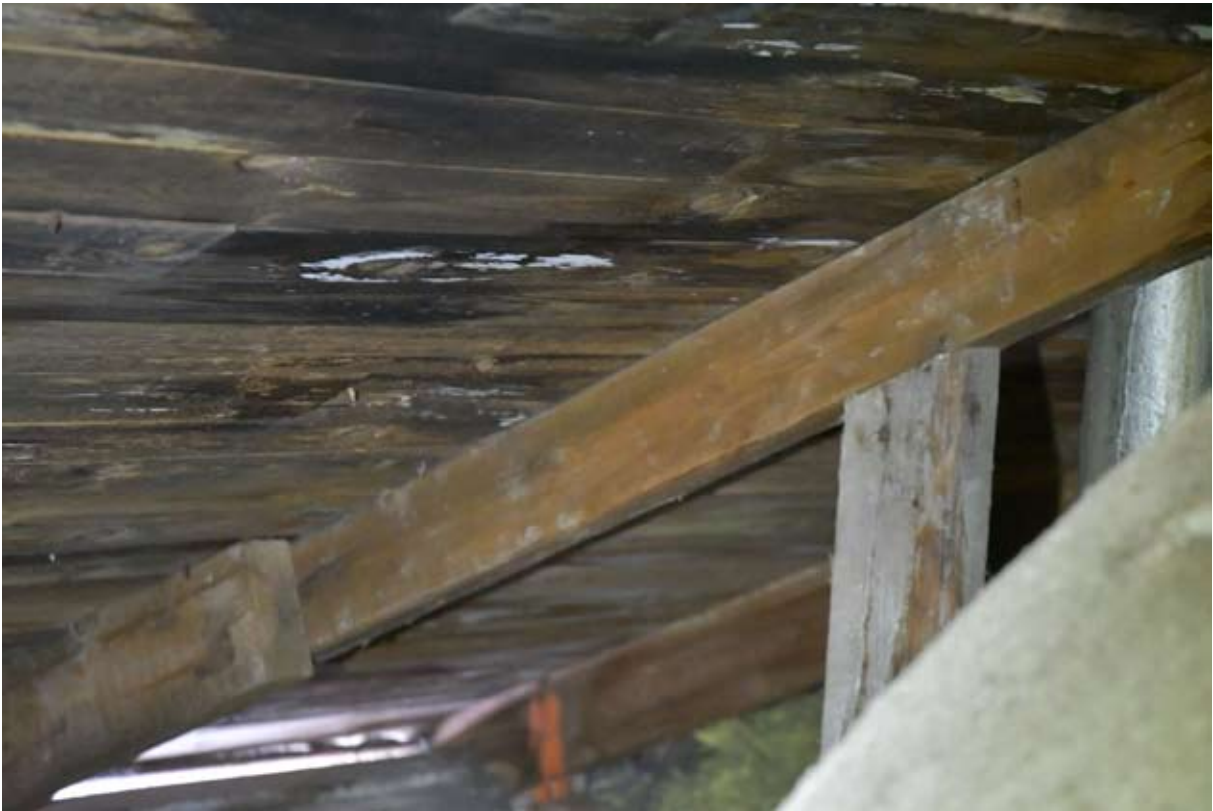
Byggnaden har dock ett pågående takläckage, taket är i akut behov av omläggning och i samband med detta behöver delar av underlagspanelen bytas. Som ett resultat av takläckaget så förekommer en del skador på de putsade fasaderna, detta dels mot norr där skadorna har direkt samband med de ytor där taket är skadat. Det förekommer även skador på den södra fasaden, detta främst i burspråken vilka är utförda som reveterade träväggar.

Pga läckage i taket så är underlagstaket ställvis skadat och behöver bytas. Takstolarna ser dock ut att vara i gott skick.

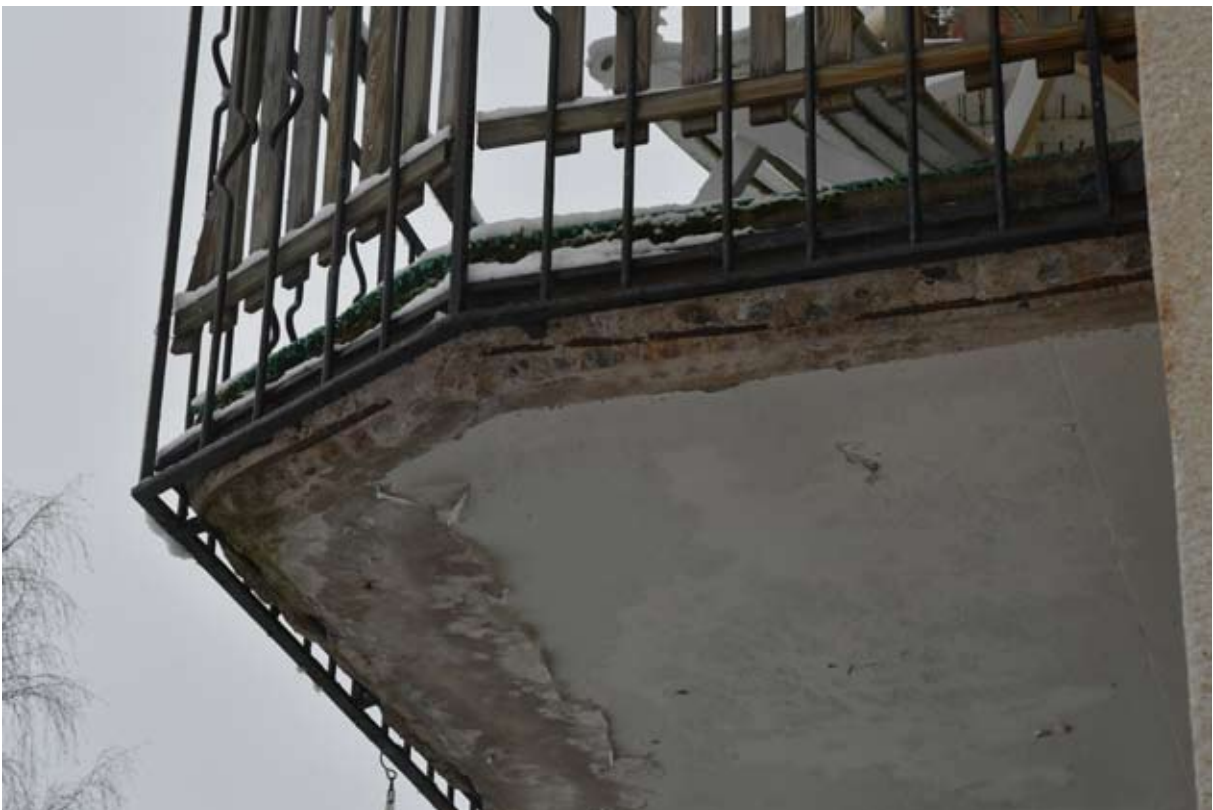
De smäckra balkongerna har karbonatiserad betong och begynnande korrosion på armeringen. Plattorna behöver bilas bort och gjutas om.

Balkongernas plattor har karbonatiserande betong och dessa behöver bilas ner och gjutas om.

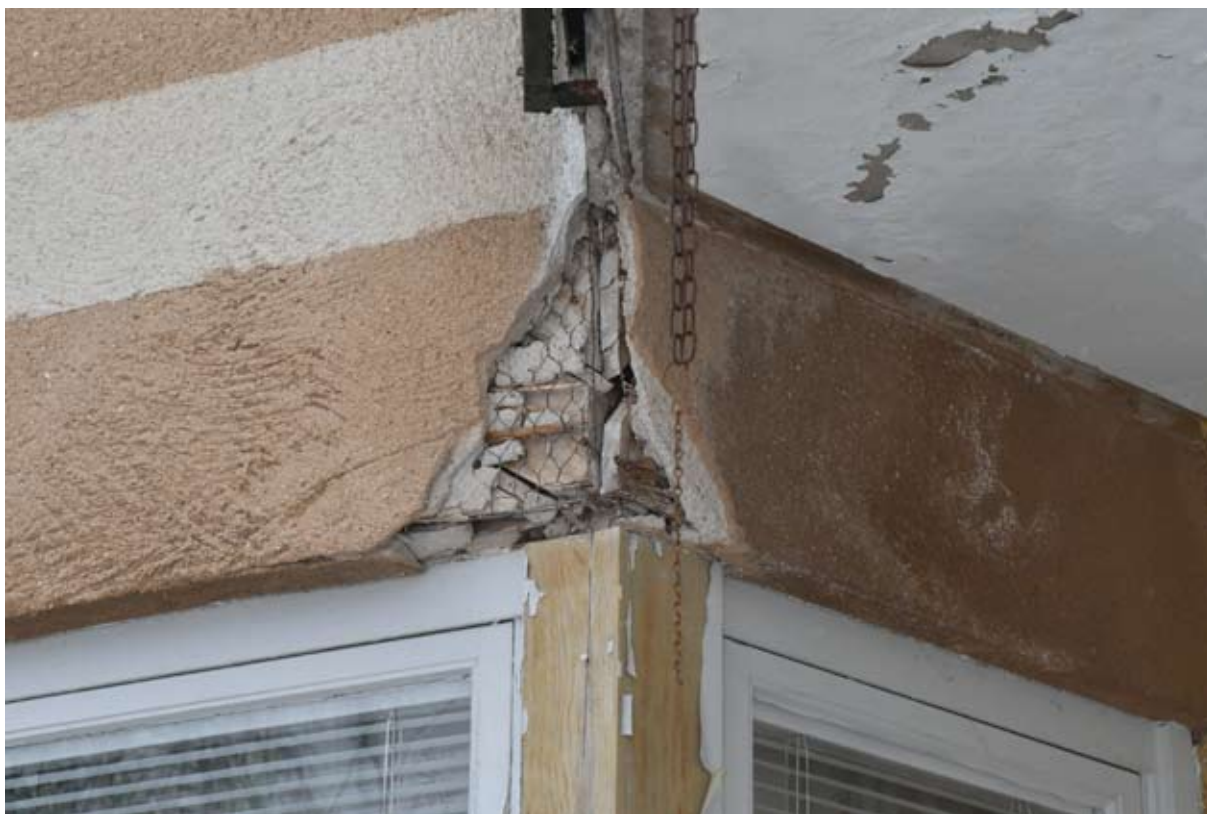
Burspråkens fasader är reveterade, putsen är ställvis skadad, men annars i gott skick.

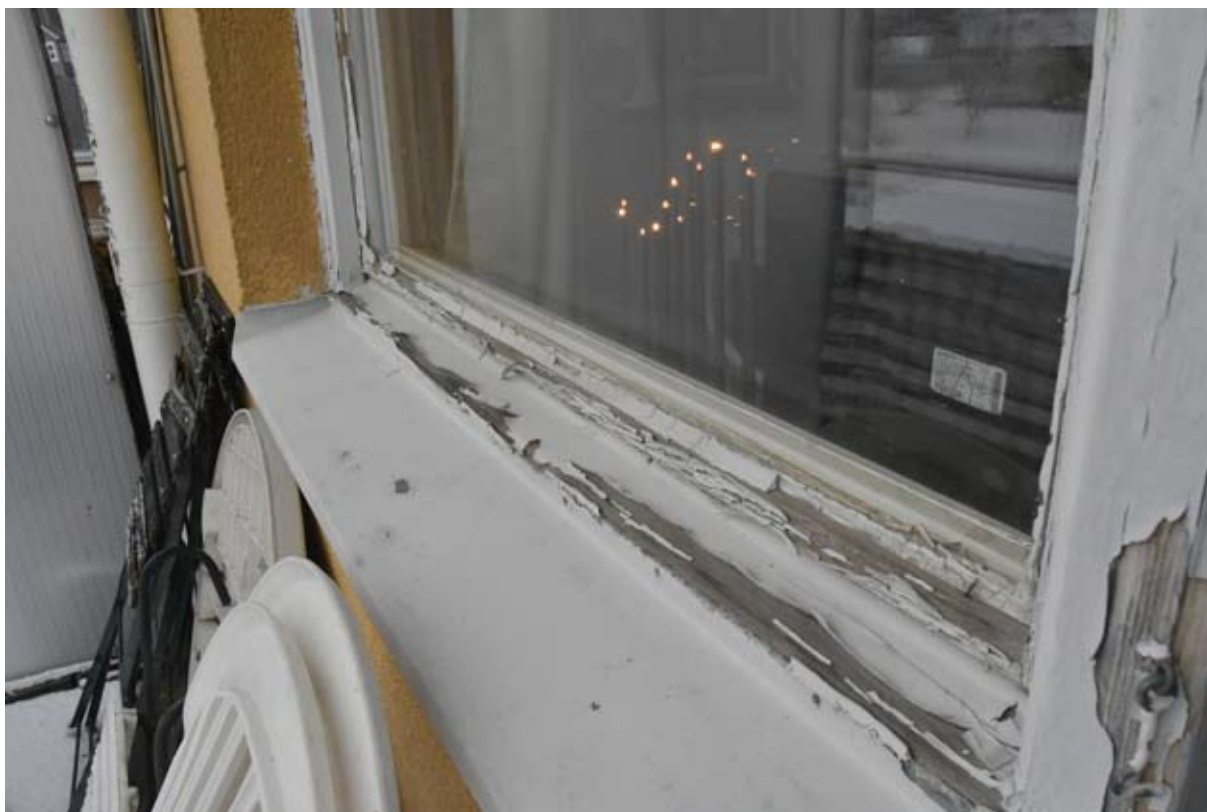
Exempel på fönster i behov av målningsunderhåll.

Många andra delar är vid ett ytligt påseende i dåligt skick, men det har vid närmare undersökning endast behov av underhåll, detta gäller tex fönster som med något enstaka undantag verkar vara målningbara utan träreparationer.
