# Kyrksjön

## Lokalt åtgärdsprogram

**Fakta och åtgärdsbehov**  
På väg mot god vattenstatus

**Lokalt åtgärdsprogram för Kyrksjön – Fakta och åtgärdsbehov**

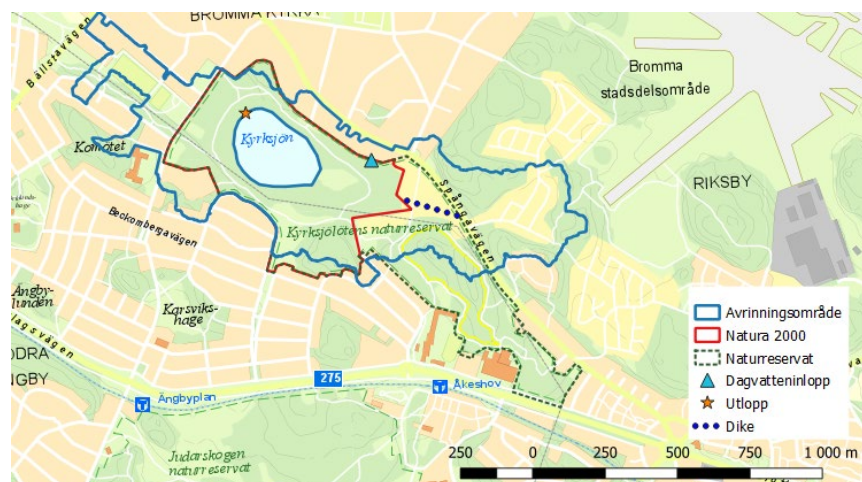
**Figur 1.** Kyrksjöns tillrinningsområde, Kyrksjölöten naturreservat och Natura 2000-område.

Tillrinningsområdet är cirka 47 hektar stort och sjöytan är 6,7 hektar, se figur 1. Den huvudsakliga tillrinningen kommer från naturmark och den beräknade omsättningstiden i sjön är cirka sju månader.<sup>7</sup> Det enda definierade tillflödet kommer via ett dike öster om sjön. Det ska även finnas ett tillflöde av dagvatten i områdets östra delar men detta har inte lyckats bekräftas vid platsbesök. Medeldjupet uppgår till 1,5 meter och maxdjupet till 2,5 meter. Utloppet i sjöns nordvästra del gick tidigare genom en kulvert under Ängby idrottsplats och vidare till en tunnel till Bromma avloppsreningsverk. År 2009 ändrades utloppsflödet och vatten från Kyrksjön leds nu istället vidare till Räcksta Träsk.<sup>8</sup>

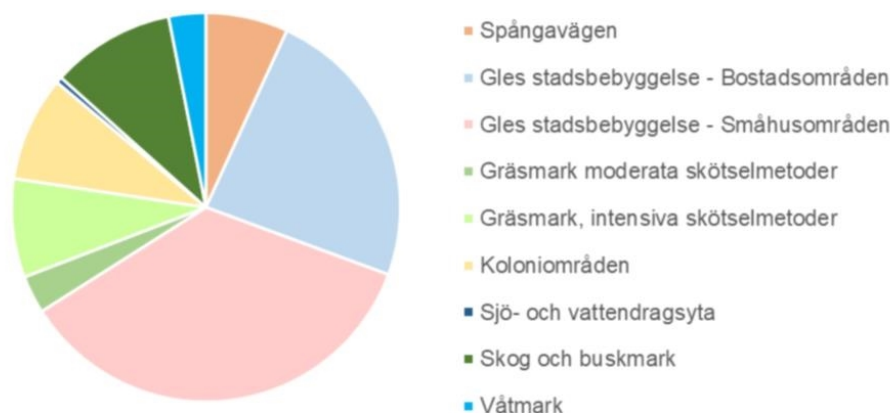
**Figur 8.** Reducerad area vilket är ett mått på hur mycket av dagvattnet som kommer från en specifik markanvändningsyta till Kyrksjön.

Det dagvatten som når Kyrksjön avrinner främst från områden med gles stadsbebyggelse med småhus och bostadsområden, följt av skog- och buskmark. Ungefär lika mycket avrinning beräknas komma från koloniområdet, Spångavägen och gräsytor, se figur 8. Trots de relativt stora ytorna som utgörs av gräsmark så gör den låga avrinningskoefficienten att flödet till sjön från dessa ytor blir begränsat.
