Upprustningsplan för lekplatser och parklekar inom Farsta stadsdelsområde

Del 1: Svedmyra, Tallkrogen

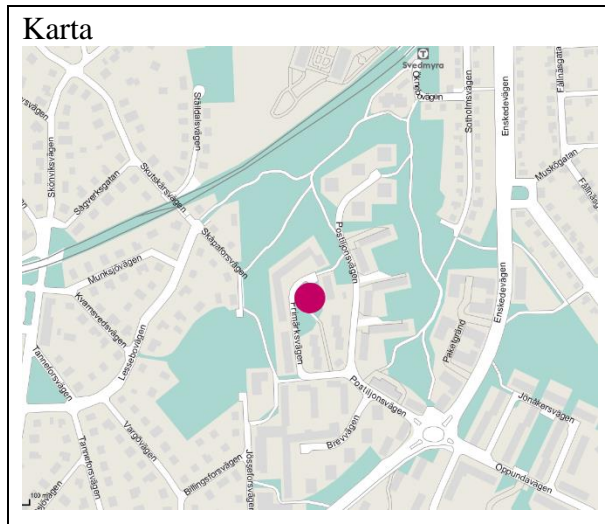
Lekplats: Frimärksvägen
Stadsdel: Svedmyra

Åtgärder utförda år:	2017
Beskrivning av åtgärder:	Upprustad och delvis omgestaltad 2017. Ombyggnaden har skett i enlighet med Farstas lokala parkplan.
Noteringar parkplan:	Värna platsens yta, stora träd, platsen som samlingsyta och naturkaraktär. Utveckla platsens lekfunktioner och möjlighet att odla.
Ytbeläggningar:	Grusbeläggningar i bra skick. Det uppstår dock problem med erosion på grusvägen mellan parkens olika delar på grund av att vatten från gatan rinner in i parken.

Lekutrustning:	Lekutrustningen är i bra skick.
Möbler:	Möbler är i bra skick
Staket/hägnad:	-
Övrigt:	Grillplats och regnskydd i bra skick.
Behov av åtgärder:	Trafikkontoret har höjt kantsten vid entrén till parken. Man kan överväga om man längre ned på Frimärksvägen ska sänka kantsten för att leda in dagvatten i parken. Själva lekplatsen har inga behov av upprustning.
Bedömd investeringskostnad:	Ingen
