Upprustningsplan för lekplatser och parklekar inom Farsta stadsdelsområde

Del 3: Sköndal, Farsta

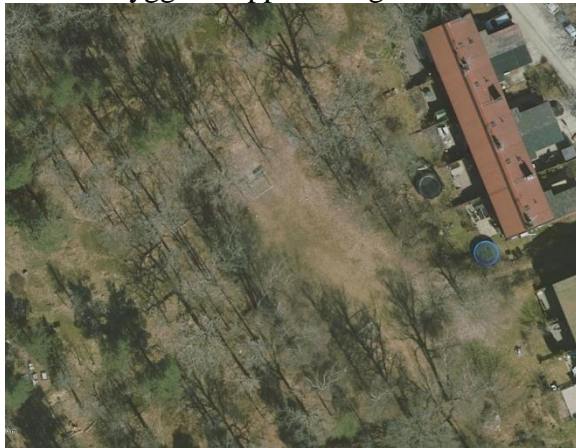
Före ombyggnad/upprustning

Åtgärder utförda år:	2020
Beskrivning av åtgärder:	Upprustad 2020
Noteringar parkplan:	Utveckla entréer till platsen.
Ytbeläggningar:	Ytbeläggningar är i bra skick
Lekutrustning:	Lekutrustningen är i bra skick
Möbler:	Möbler är i bra skick
Staket/hägnad:	-

Övrigt:	-
Behov av åtgärder:	Inget utöver sedvanligt underhåll.
Bedömd investeringskostnad:	Ingen

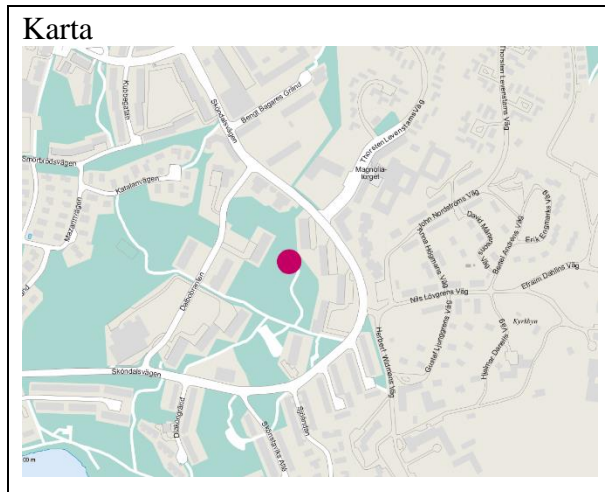
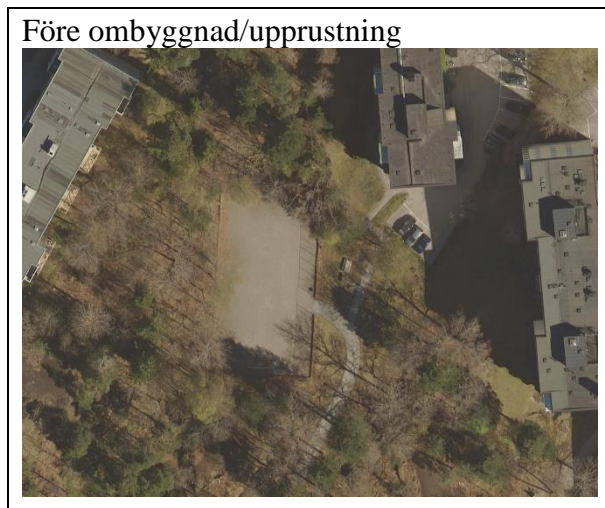
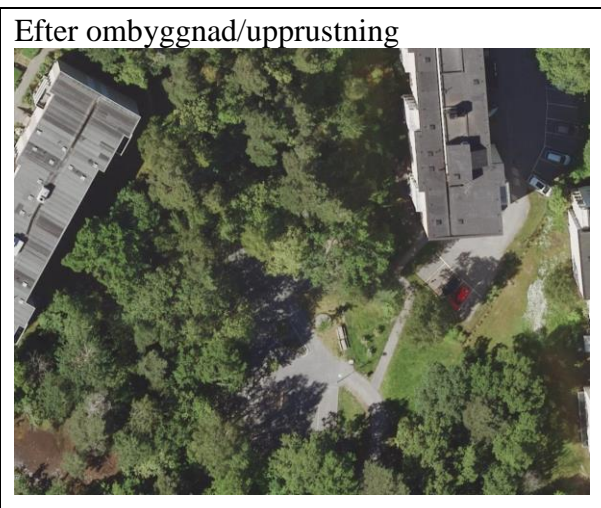
Lekplats: Fastlagen
Stadsdel: Sköndal

Åtgärder utförda år:	2021
Beskrivning av åtgärder:	Nyanlagd 2021
Noteringar parkplan:	Utveckla parken till en kvarterspark med fler aktiviteter för barn som lek och naturlek men även aktiviteter för andra grupper.
Ytbeläggningar:	Ytbeläggningar är i bra skick.
Lekutrustning:	Lekutrustningen är i bra skick.
Möbler:	Möbler är i bra skick.
Staket/hägnad:	Stängsel i bra skick

Övrigt:	-
Behov av åtgärder:	Inget utöver sedvanligt underhåll.
Bedömd investeringskostnad:	Ingen

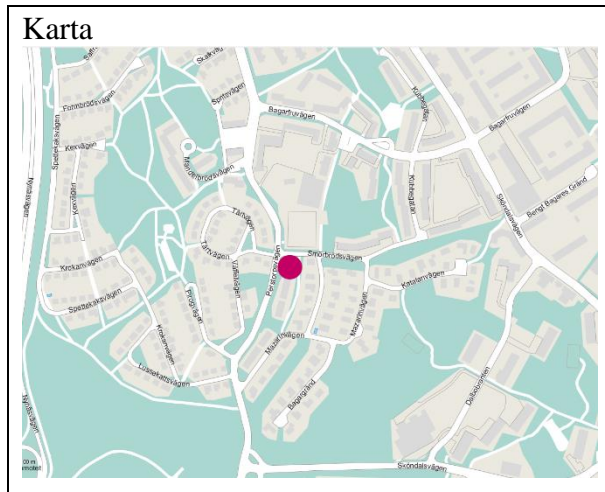
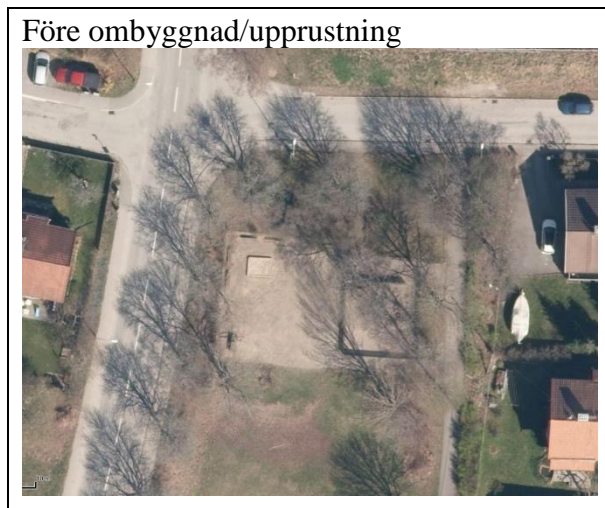
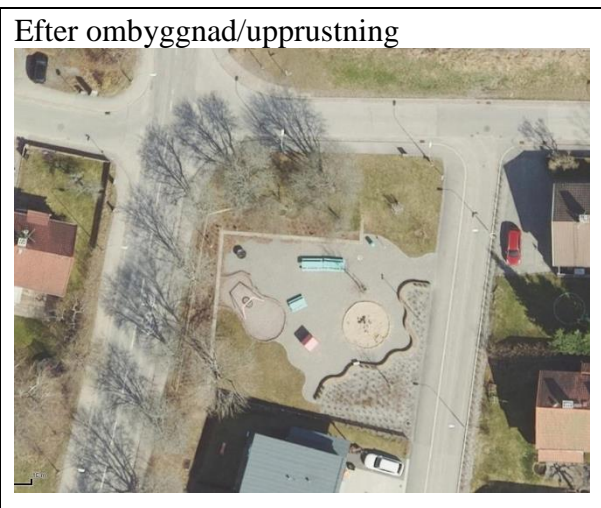
Lekplats: Smörbrödsvägen
Stadsdel: Sköndal

Åtgärder utförda år:	2020
Beskrivning av åtgärder:	Upprustad 2020 i samband med att radhusen söder om lekplatsen byggdes.
Noteringar parkplan:	Inget särskilt om lekplatsen nämns i parkplanen.
Ytbeläggningar:	Ytbeläggningar är i gott skick.
Lekutrustning:	Lekutrustningen är i gott skick
Möbler:	Möbler är i gott skick.
Staket/hägnad:	-

Övrigt:	-
Behov av åtgärder:	Inget utöver sedvanligt underhåll.
Bedömd investeringskostnad:	Ingen

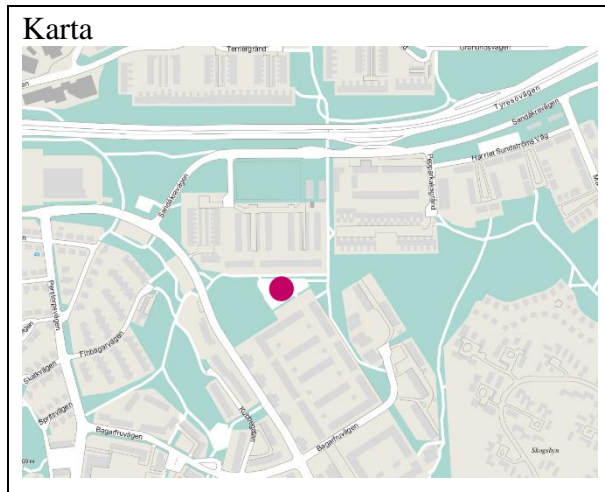
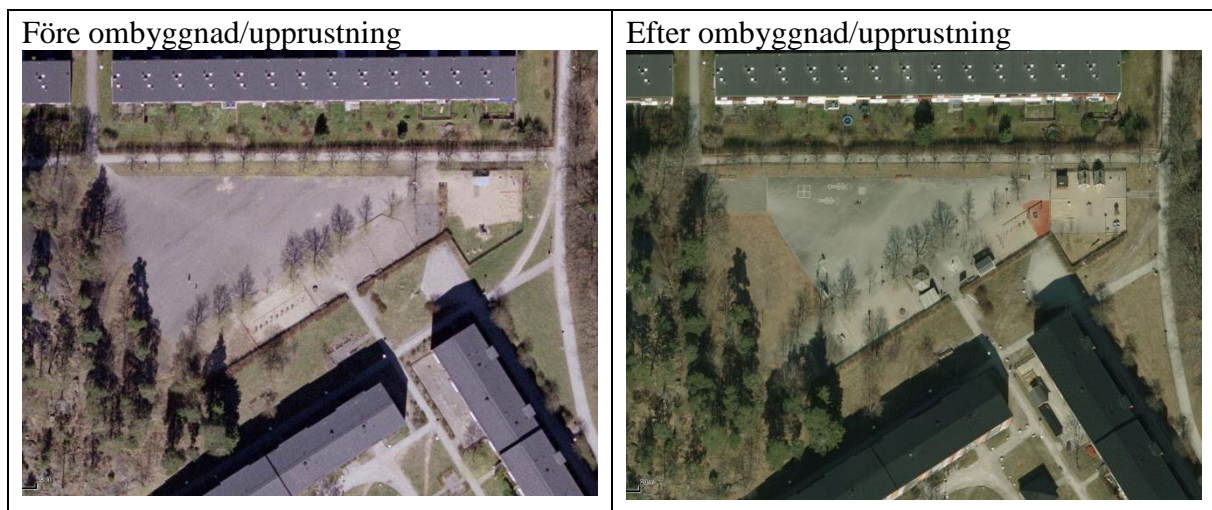
Lekplats: Parkleken Semlan
Stadsdel: Sköndal

Åtgärder utförda år:	2005, 2008, 2020, 2021
Beskrivning av åtgärder:	Upprustad 2005. Gummiyta under gungor byttes ut 2008. Ny belysning installerades 2020. En del uttjänt lekutrustning byttes ut och nya träd har planterats 2021.
Noteringar parkplan:	Värna närheten till naturmark och utveckla naturlek med fokus på äldre barn. Se över möjligheten att plantera större träd för solskydd i lektyor, särskilt i småbarnsleken
Ytbeläggningar:	Ytbeläggningar är i gott skick.
Lekutrustning:	Lekutrustningen är i gott skick.

Möbler:	Möbler är i gott skick.
Staket/hägnad:	Staket är i gott skick.
Övrigt:	I samband med detaljplanearbete i området kan gränserna för parkleken ändras så en del som idag ligger på fastighetsmark blir park. Den delen behöver utvecklas av exploateringsnämnden
Behov av åtgärder:	Utveckling av nya ytor om de läggs till parkleken.
Bedömd investeringskostnad:	Ingen

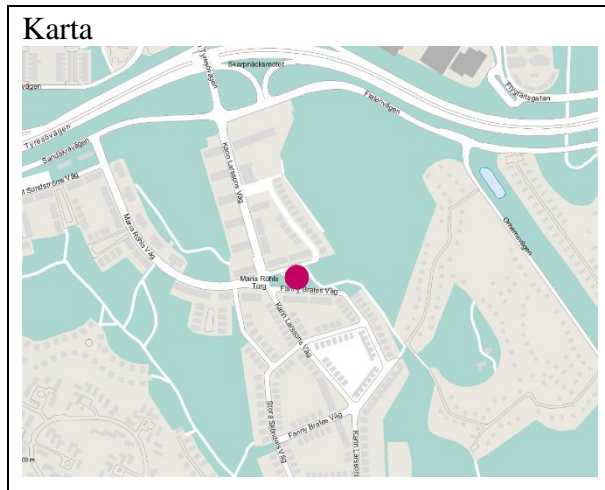
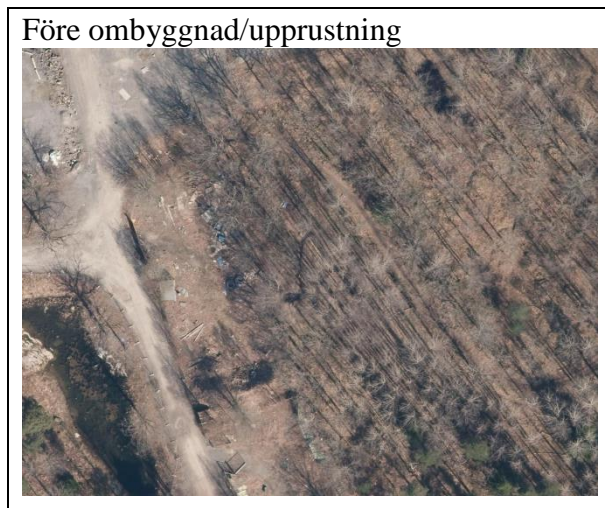
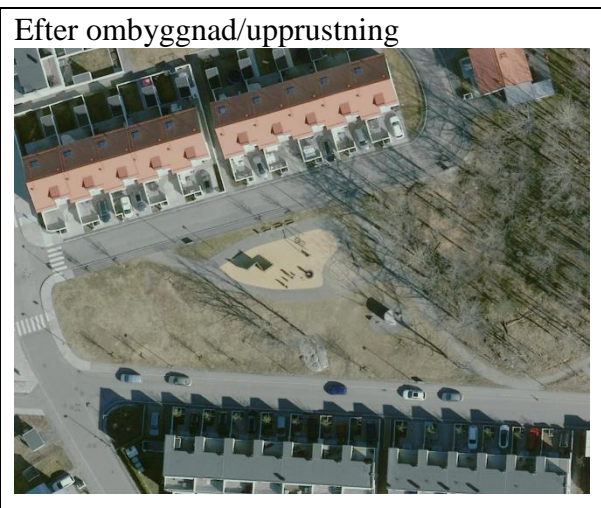
Lekplats: Byängen
Stadsdel: Sköndal

Åtgärder utförda år:	2019, 2022
Beskrivning av åtgärder:	Nyanlagd lekplats 2019. Lekplatsen kompletterad med lekutrustning 2022.
Noteringar parkplan:	Lekplatsen fanns inte när parkplanen upprättades.
Ytbeläggningar:	Ytbeläggningar är i bra skick.
Lekutrustning:	Lekutrustningen är i bra skick.
Möbler:	Möbler är i bra skick.
Staket/hägnad:	-

Övrigt:	-
Behov av åtgärder:	Inget utöver sedvanligt underhåll.
Bedömd investeringskostnad:	Ingen
