RAPPORT

PM Förorenad mark kvarteret Törnet

UPPDRAGSNUMMER 13009818

2020-01-10

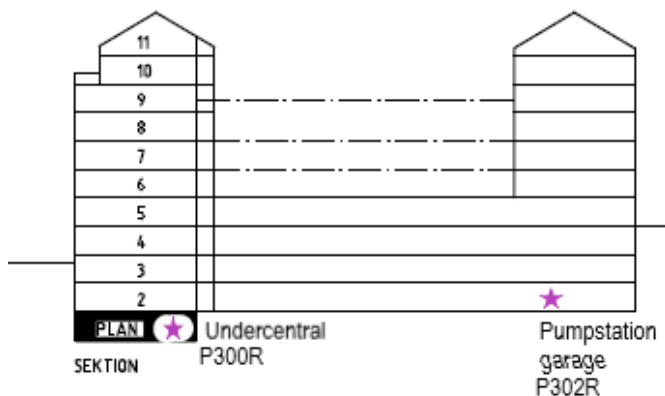
Provtagning gjordes med passiva provtagare (diffusionsprovtagare av märket Radiello) placerade i lokaler med markkontakt, se Figur 4 samt Bilaga 2 med planritningar. Provtagarna transporterades till provtagningsplatserna i täta behållare och placerades ut den 13 november 2019. En provtagare (P300R) placerades i plan 1 i ett rum (153 tekniskt utrymme) innanför undercentralen i den del av huset som inte är aktuell för påbyggnad.

Den andra provtagaren (P302R) placerades i en pumpstation (205 pumprum) för golvvatten i garaget på plan 2 i den huskropp som är aktuell för påbyggnad.

Figur 4. Provtagarnas placering i lokaler med markkontakt. Planer över de två våningarna finns i Bilaga 2.
