### **Bergbesiktning – Utredning bergsläntlutning och dimensionerande grundtryck – Kv. Enigheten, Mariehäll, Stockholm**

GRAP 21262

2021-09-13

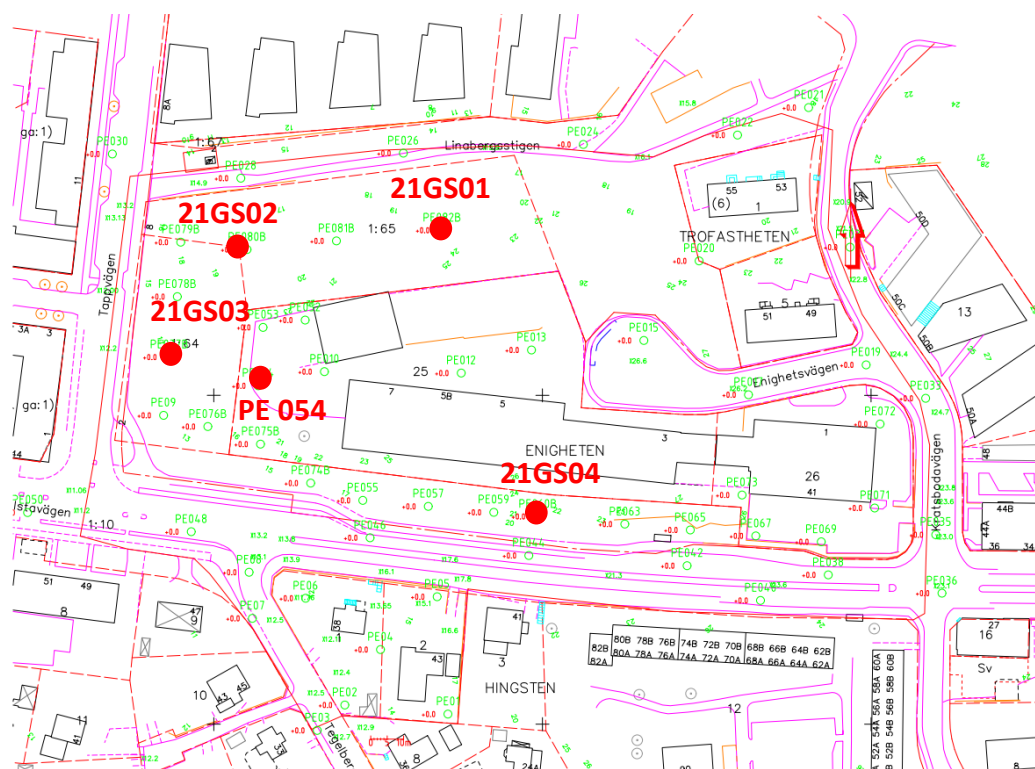
Figur 9-1. Borrarplan för jordberg-sonderingar (PE, 2021-04-23).

I samband med provtagning av berg till sulfidutredningen har 5 jordberg-sonderingar borrats ner till ett djup på maximum 12 m i området enligt borrarplan i Figur 9-1. Resultatet för jordberg-sonderingarna redovisas i Figur 9-2. Sjunkhastigheten i de sonderade hålen varierar mellan ca. 25 sec till 50 sec per 20 cm, med regelbundna fall, vilket tyder på blockig bergmassa av medel till bra kvalitet. Sonderingsresultaten bekräftar karteringsobservationerna längs med Tappvägen.
